Fjellbugrinna 3, 1832 ASKIM

Tilstandsrapport

Befaringsdato: 29.05.2024

Rapportdato: 17.06.2024

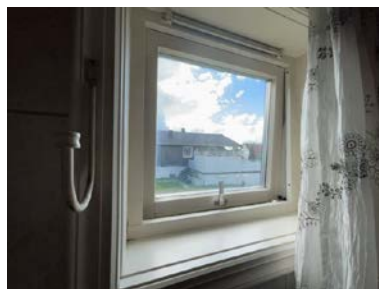
- Det er påvist at enkelte vinduer er vanskelig å åpne/lukke.
- Det er påvist noen glassruter som er punktert eller sprukne.
- Det er påvist vinduer med fukt/råteskader.

- Påvist at vinduer i to soverom i 1. etasje har råteskader i karm, som følge av elde.

- Vinduer med punkterte/sprukne glass må påregnes skiftes ut, enten hele vinduet eller kun selve glassene.
- Vinduer med råteskader må erstattes med nye.

- Vinduer bærer dels preg av elde og slitasje. Vinduer med råteskader må påregnes utskiftet, ellers må det påregnes utskiftninger av resterende vinduer i årene som kommer.
