Fritidsbolig  
Smørviktangen 8  
3967 Rakkestad

Utført av:  
Takstmann  
**Kenneth Sørø Olsen**  
Dato: 30/05/2025

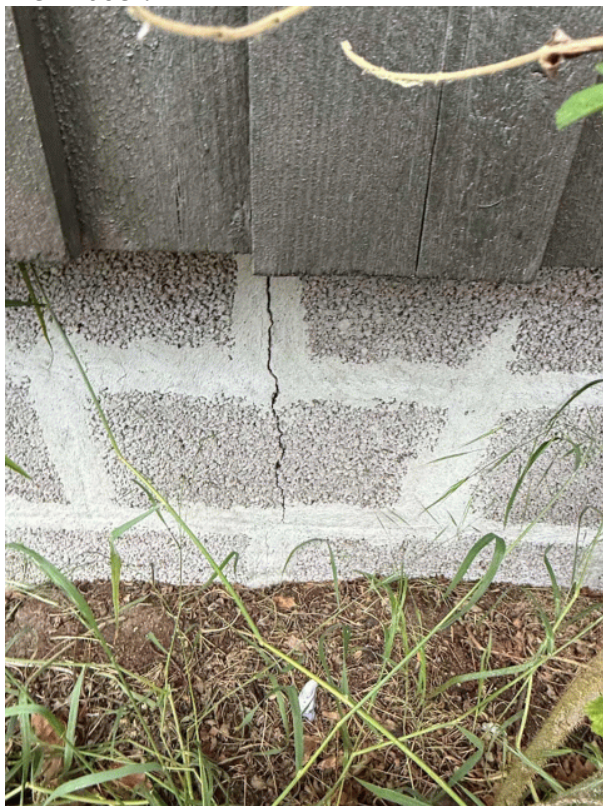
Grunnmuren er oppført med støpt stein og lettklinkerblokker. Ved befaring ble det registrert en sprekk i grunnmuren. En slik sprekk kan over tid medføre økt fuktinntrengning og svekkelse av konstruksjonens stabilitet dersom den utvikler seg. Det anbefales at forholdet vurderes nærmere av fagkyndig for å avklare årsak, omfang og behov for utbedring, samt for å forhindre eventuelle følgeskader. Det ble også observert salt- og kalkutslag i lettklinkerblokkene, noe som antas å skyldes kapillær oppsug fra grunnen.

TG2 vurderes grunnet sprekk i grunnmur, samt salt- og kalkutslag i grunnmuren.

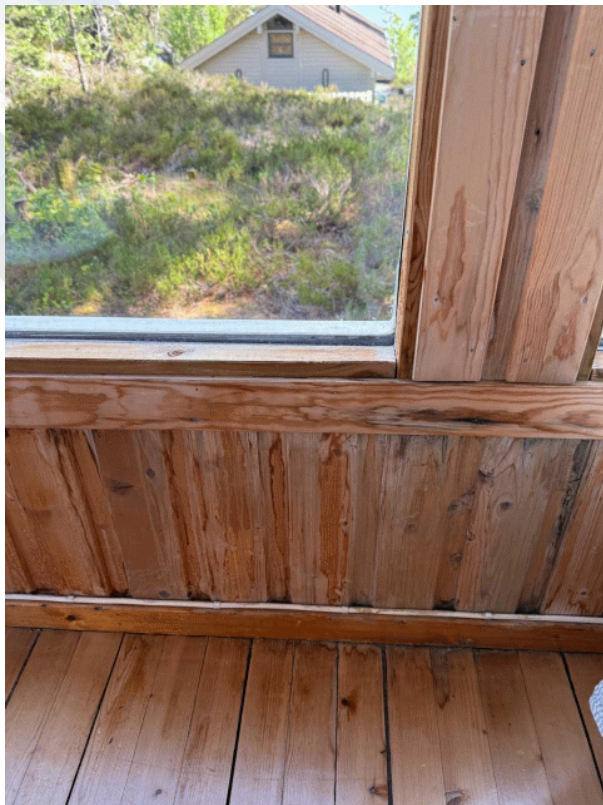
Dørene ble visuelt undersøkt og funksjonstestet under befaringen. Det ble avdekket en del slitasje på ytterdør ved kjøkken og en del soppdannelse på teakdør. Innvendige trefyllingsdører fremstår i normalt god stand, alder tatt i betraktning.

TG2 vurderes grunnet eldste vinduer har passert forventet levetid, fuktskjolder på undersiden av stuevinduer, soppdannelse på soveromsvinduer og ytterdør av teak, samt slitasje på ytterdør ved kjøkkenet.

**Merknader:** Forventet levetid på vinduer og ytterdører med glass er 40 år.

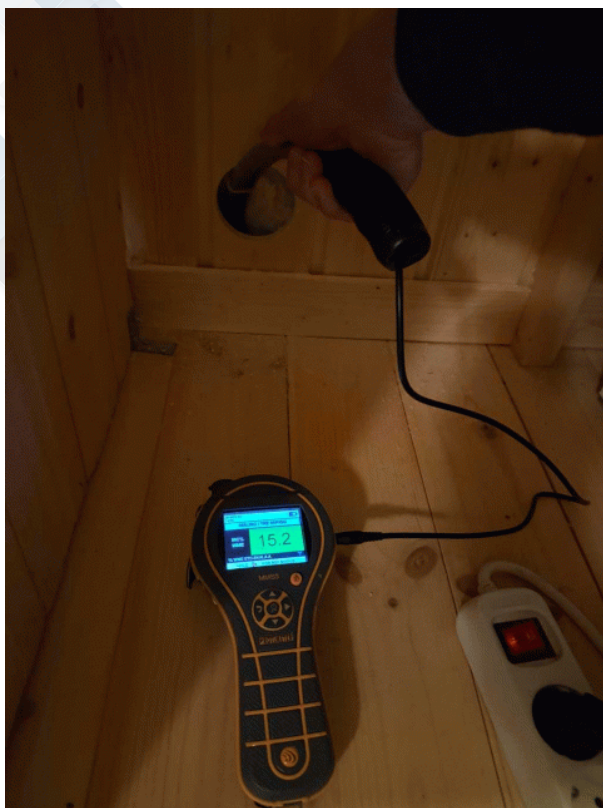
Det ble foretatt hulltaking og fuktmåling i tilstøtende vegg for våtsone, hvor det ble avdekket fuktverdier i øvre sjiktet av hva som er akseptable fuktverdier (15-16 vekt% i trefuktighet). Punktet må ses i sammenheng med punkt 10.1.

TG2 vurderes grunnet fuktverdier i øvre sjiktet av hva som er akseptable fuktverdier.

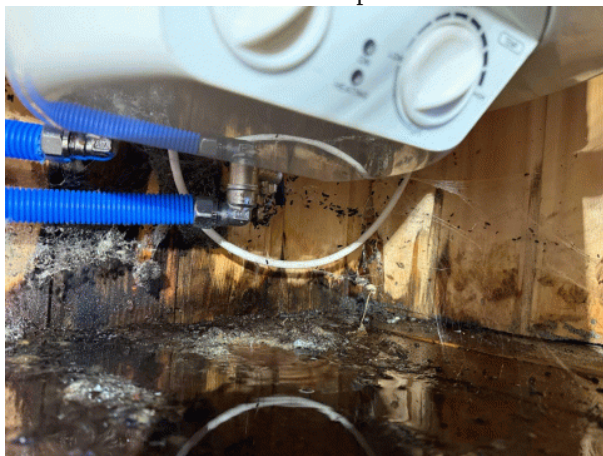
Varmtvannsbereder er fra ukjent.  
Det er påvist avdrypp og fukt skjolder ved bereder.  
Berederens plassering er tilfredsstillende.  
Berederen er ikke lekkasjesikret.

Berederen fremstår i normalt god stand. Det ble avdekket aktiv lekkasje som må påregnes utbedringer. Viktig å merke seg at varmtvannsbereder er en bygningsdel som har en naturlig slitasje over tid med en forventet levetid.

TG3 vurderes grunnet aktiv lekkasje fra varmtvannsbereder.
