Rekkehus  
Børserudsvingen 19  
2040 Kløfta

#### Boligens tekniske tilstand:

Dato: 03/10/2024

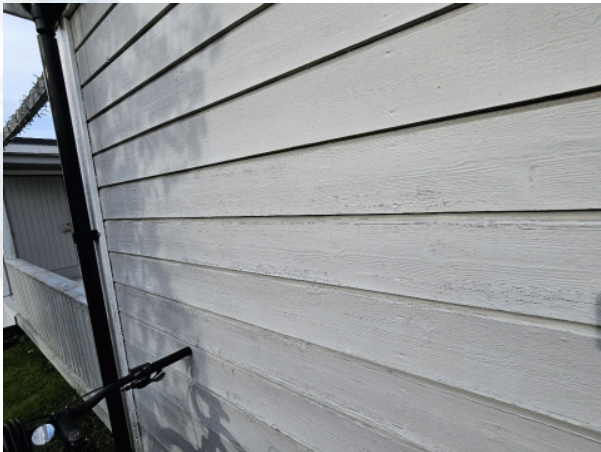
Det er stedvis små tørrsprekker i panelkledning og noe svartesopp stedvis. Ytterkledning har behov for vask, vedlikehold og behandling.

Det er en liten skade på levegg.

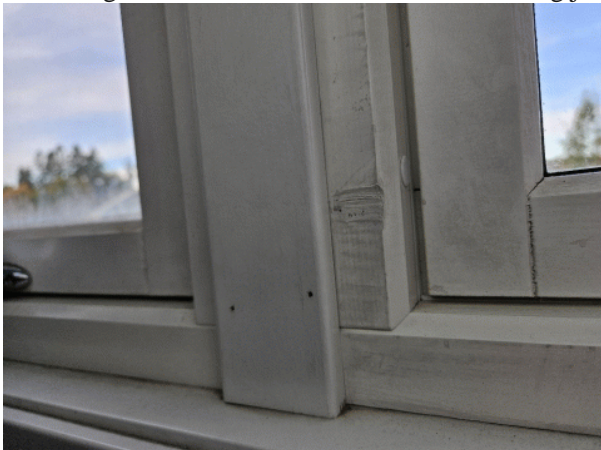
Det er små merker på gerikter og nedre del av ytterdør og fuktmerker på nedre del av badedør. TG2

TAKSTMANNENS VURDERING VED TG2:	
3.1	Vinduer og ytterdører
	Det er små merker på vinduskarmer og vindusgerikter. Terrassedør har behov for vedlikehold og behandling. Vinduer som er udaterte og vinduer fra 2000 har passert mer enn halvparten av sin forventet levetid. TG2 Det er små merker på gerikter og nedre del av ytterdør og fuktmerker på nedre del av badedør. TG2

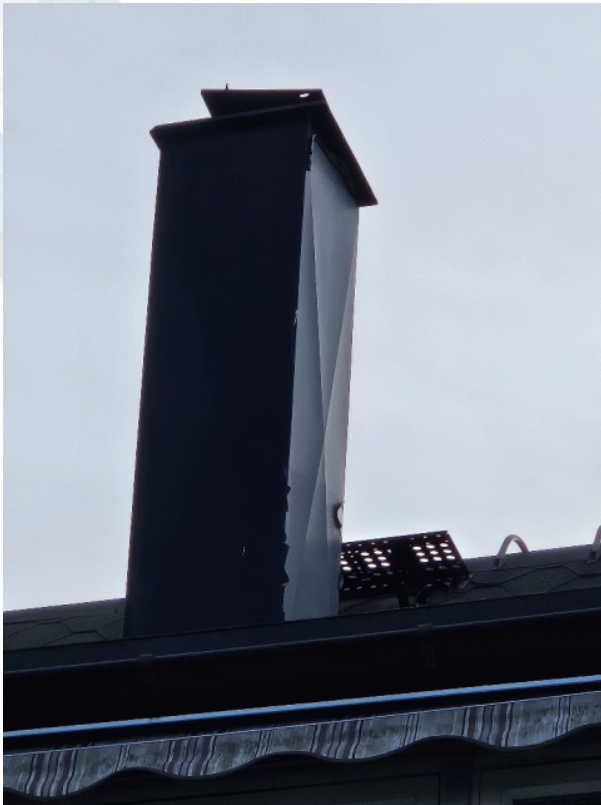
Hjemmelshaver opplyser om, det ble ett krav om å sette inn feieluke og det er sprekk i pipe. Pipe ble rehabilitert av Piperep AS i 2023 og feieluke ble også satt inn i 2023.

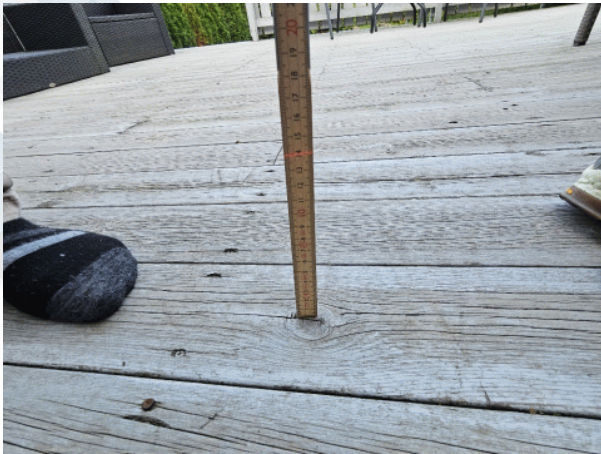
Det er avflassing av maling, rust og store tørrsprekker på terrassebord, terrassebord har behov for vask, behandling og vedlikehold i nær fremtid. TG2

6.1	Balkonger, verandaer og lignende
	Markterrasse på 33m <sup>2</sup> Det er avflassing av maling, rust og store tørrsprekker på terrassebord, terrassebord har behov for vask, behandling og vedlikehold i nær fremtid. TG2 Rekkverkshøyde er ikke tilstrekkelig høyt, kravet var 90cm på oppførings tidspunktet. TG2 Det ble målt noe motfall mot yttervegg. TG2

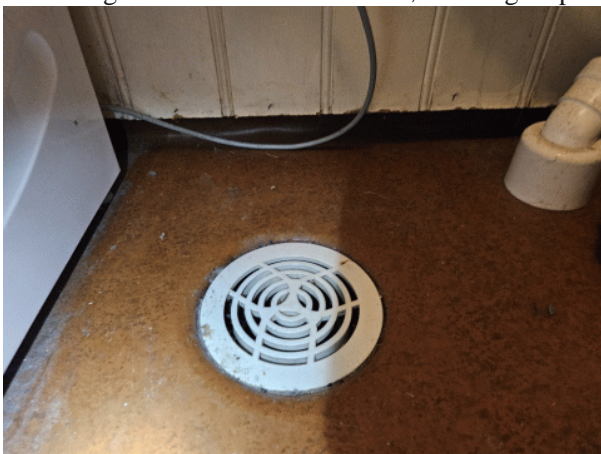
MDF plater mangler bunnlist og det er stedvis mye fuktsveller under platene. TG2

7.1.1	Vaskerom 1.etasje Overflate vegger og himling
	MDF plater mangler bunnlist og det er stedvis mye fuktsveller under platene. TG2 Vegger og tak/himlinger har bruksslitasje. TG2 Det mangler tilstrekkelig lufting mellom dør og dørterskel. TG2

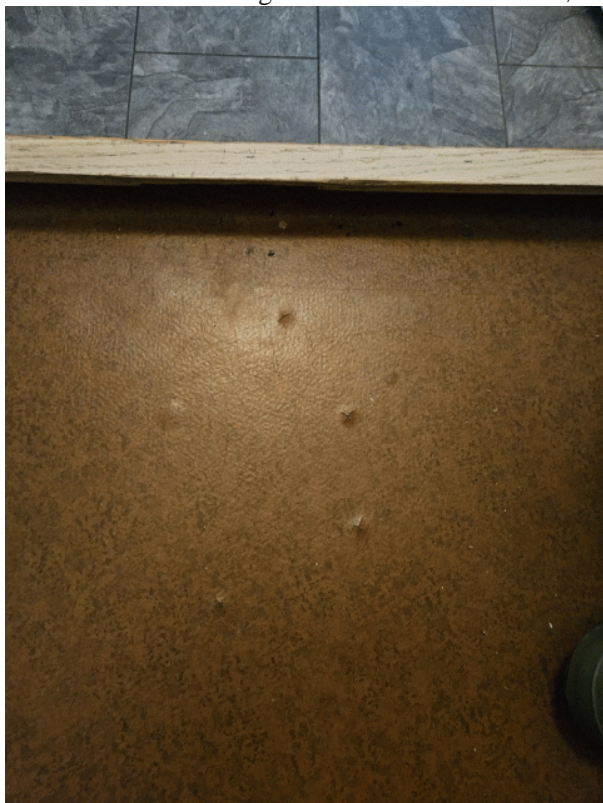
Det er stedvis merker på overflaten som må forventes utifra alder og bruk. TG2

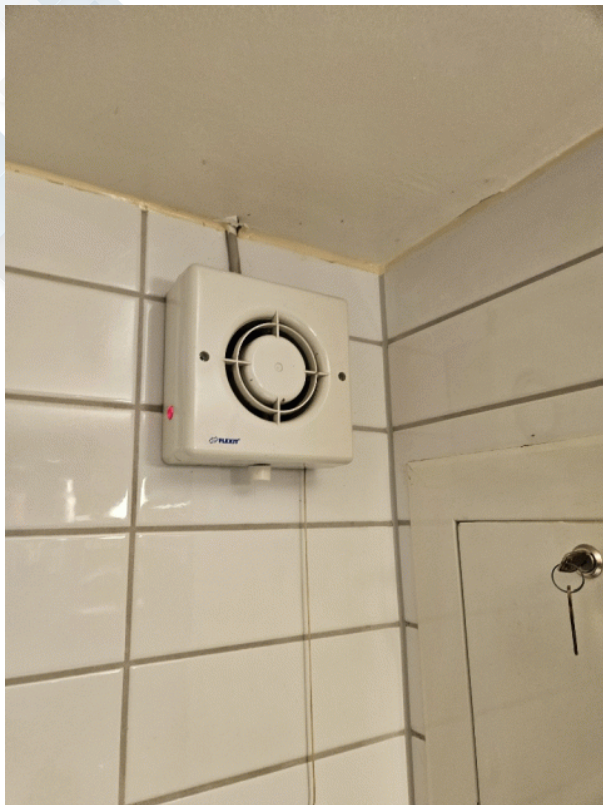
Det ble ikke foretatt hull boring, da rør er utenpåliggende på vegg og føres igjennom rørkasse opp i etasjeskillet. Ved en hull boring der kan det føre til skade på vannrør. TGIU Ytterligere undersøkelser må gjøres.

7.1.3	Vaskerom 1.etasje Membran, tettesjiktet og sluk
	Linoleumsbelegg har passert mer enn sin forventet levetid som membran. TG2 Det ble ikke foretatt hull boring, da rør er utenpåliggende på vegg og føres igjennom rørkasse opp i etasjeskillet. Ved en hull boring der kan det føre til skade på vannrør. TGIU Ytterligere undersøkelser må gjøres. Det er ikke fremlagt dokumentasjon på utført membran da hjemmelshaver ikke fikk med dette når hun kjøpte boligen. TGIU

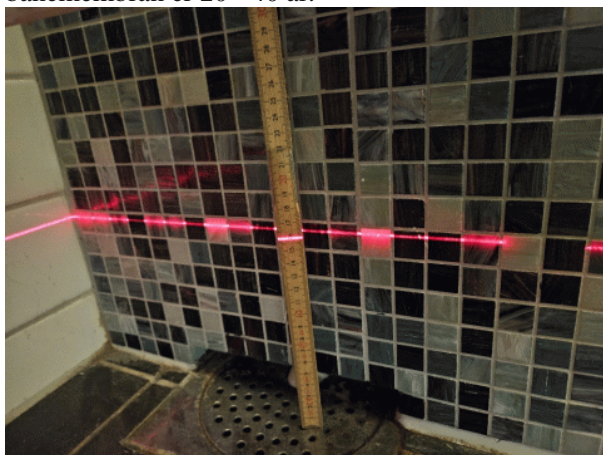
Det er sprekk i fuge ved dørtreskel, og fliser på gulv har passert mer enn halvparten av sin forventet levetid. TG2

7.2.2	Bad 2.etasje Overflate gulv
	Det ble utført en enkelt test av overflatene, der det registreres ikke tilfredsstillende fall til sluk med tilstrekkelig fall på selve gulvet. TG2 Det er sprekk i fuge ved dørtreskel, og fliser på gulv har passert mer enn halvparten av sin forventet levetid. TG2

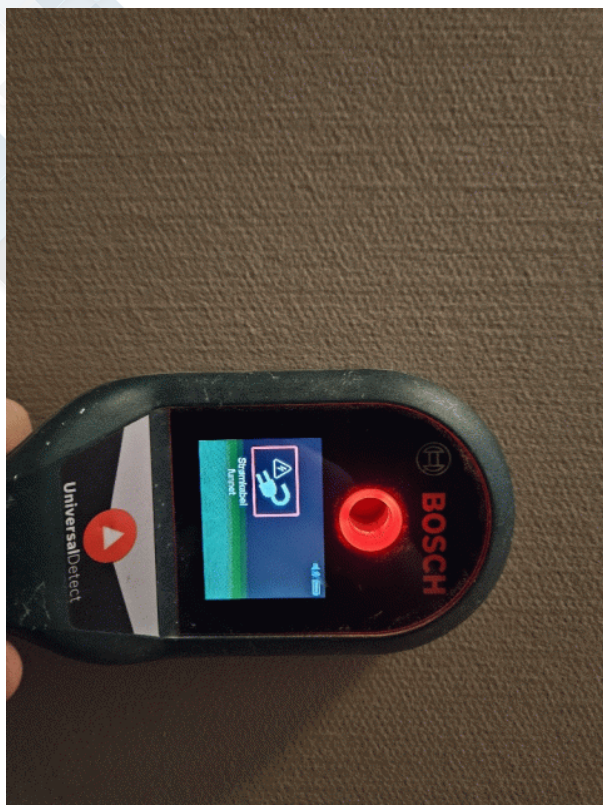
Det er påvist avvik i forhold til sluk, rørgjennomføringer, mansjetter eller klemring.

7.2.3	Bad 2.etasje Membran, tettesjiktet og sluk
	Det er ingen synlig mansjett mellom klemring og sluk. TG2 Det er ingen synlig membran i sluket. Ytterligere undersøker må gjøres. Membran har passert mer enn halvparten av sin forventet levetid. TG2 Det ble ikke foretatt hull boring for å måle fukt fra tilstøtende rom til bad, da det er strømførende strøm i vegg på begge sider av badet. Ved en hull boring der kan det føre til skade på strømkabler. TGIU Ytterligere undersøkelser må gjøres. Det er ikke fremlagt dokumentasjon på utført membran da hjemmelshaver ikke fikk med dette når hun kjøpte boligen. TG2 Ukjent membranløsning, ytterligere undersøkelser må gjøres. TGIU

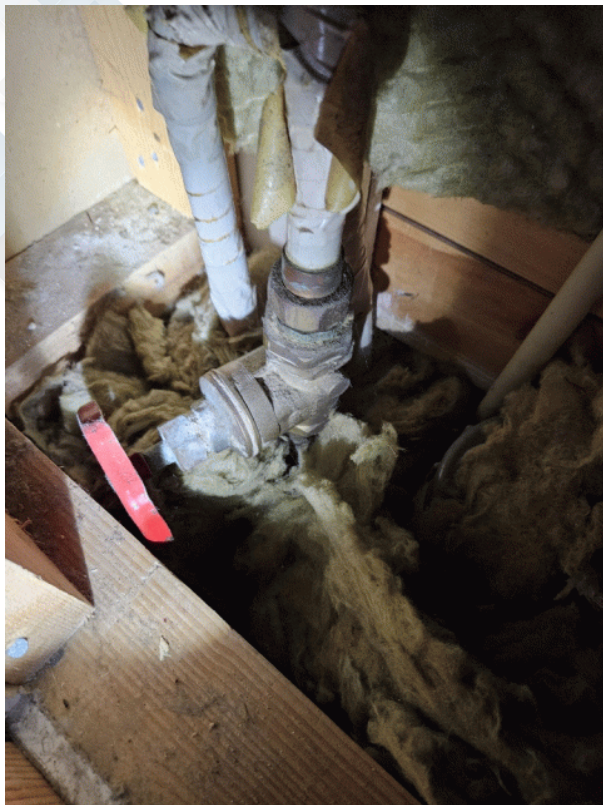
Det er noe korrosjon (irr) på kobberrør til stoppekransen og deler av rør er fra byggeår som har passert mer enn halvparten av sin forventet levetid. TG2

10.1	WC og innvendige vann- og avløpsrør
	Det er noe korrosjon (irr) på kobberrør til stoppekran og deler av rør er fra byggeår som har passert mer enn halvparten av sin forventet levetid. TG2 Ingen veggspalte på innebygd sistene, TG2 ytterligere undersøkelser må gjøres.
