# Tilstandsrapport

Enebolig

Drangedalsveien 3366, 3750 DRANGEDAL

Befaringsdato: 18.06.2025

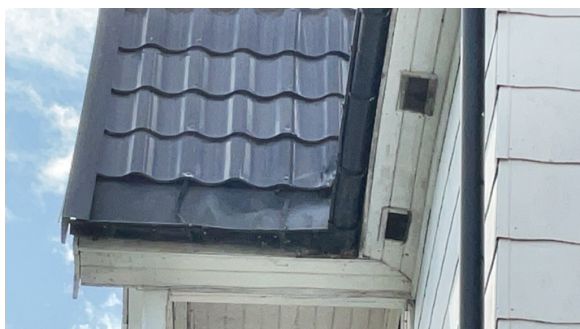
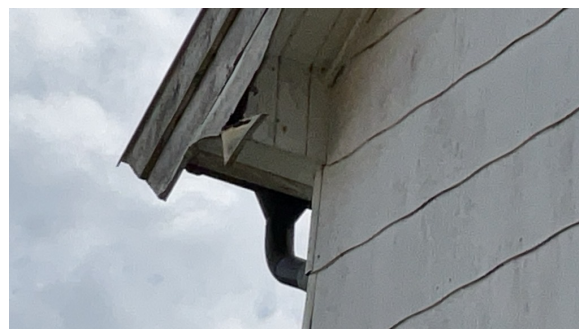
### Nedløp og beslag

Takrenner og nedløp av plastbelagt stål.

Deformerte takrenner/nedløp må skiftes.

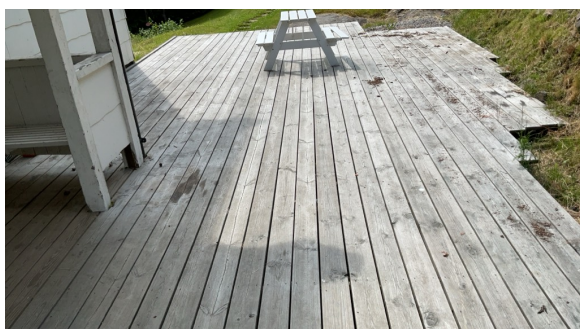
## TG 3 Balkong - 2

Det er balkong i trekonstruksjon.

- Det er påvist fukt-/råteskader i konstruksjonen.
- Mer enn halvparten av forventet brukstid er passert på tettesjikt/membran.

**Kostnadsestimat: 10 000 - 50 000**

- Tidspunkt for utskiftning av tettesjikt/membran nærmer seg ut ifra alder på dagens tekking.
- Det er ikke krav om utbedring av rekkverkshøyde opp til dagens forskriftskrav.
- Råteskadede konstruksjoner må skiftes ut.

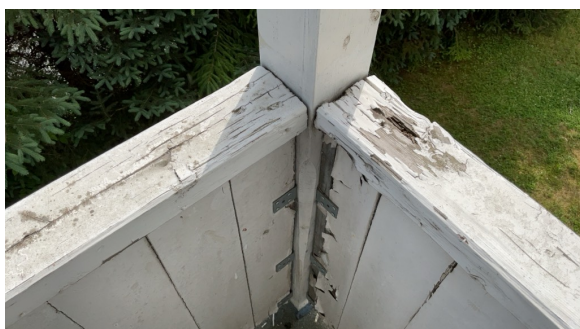
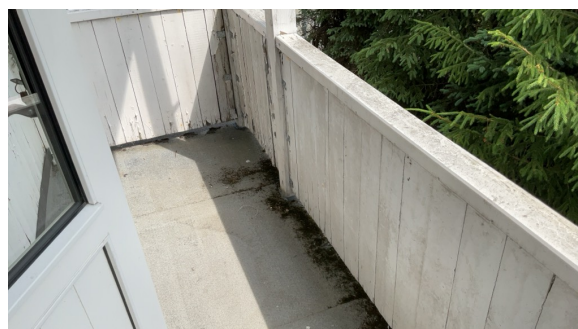
## TG 2 Balkong

Det er balkong i trekonstruksjon.

- Det er ikke krav om utbedring av rekkverkshøyde opp til dagens forskriftskrav.
- Tidspunkt for utskiftning av tettesjikt/membran nærmer seg ut ifra alder på dagens tekking.

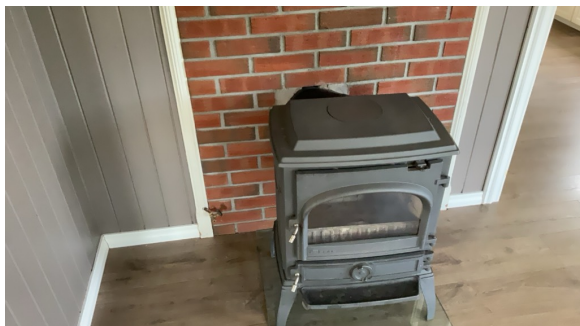
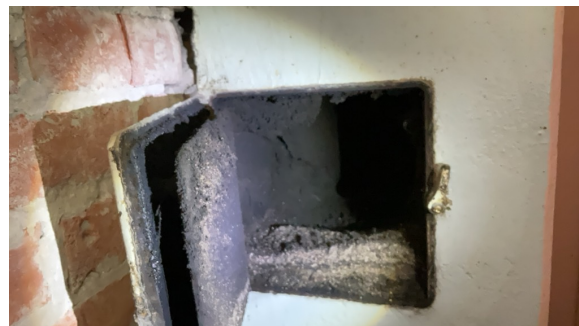
## TG 2 Pipe og ildsted - 2

Det er pipe av teglstein. Det er ikke tilkoblet ildsted.

Det er sprekker og riss i pipa. Det er deler av en murt ovn i kjelleren

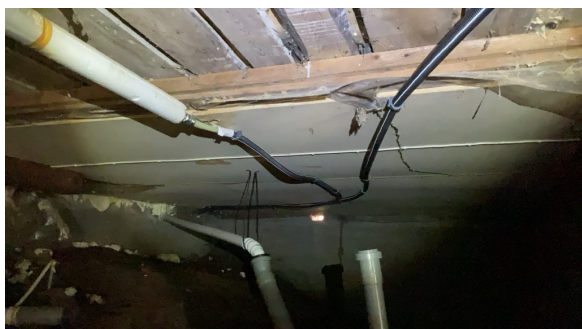
### TG 2 Avløpsrør

Det er avløpsrør av plast.

- Eldre avløpsrør har blant annet større sannsynlighet for lekkasjer, noe som kan føre til omfattende og kostbare vannskader i boliger.
- Det er ikke behov for utbedringstiltak siden anlegget fungerer i dag, men ut ifra alder kan skader plutselig oppstå på eldre anlegg.

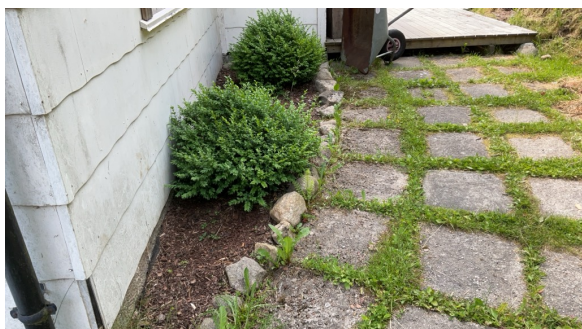
## TG 2 Utvendige vann- og avløpsledninger

Det er offentlig avløp via private stikkledninger Det er offentlig vannforsyning via private stikkledninger.

- Det er ikke behov for utbedringstiltak siden anlegget fungerer i dag, men ut ifra alder kan skader plutselig oppstå på eldre anlegg.
