# TILSTANDSRAPPORT

Kronstadveien 21C

10.06.2025

KRONSTADVEIEN 21C - 4601/162//162/0/56

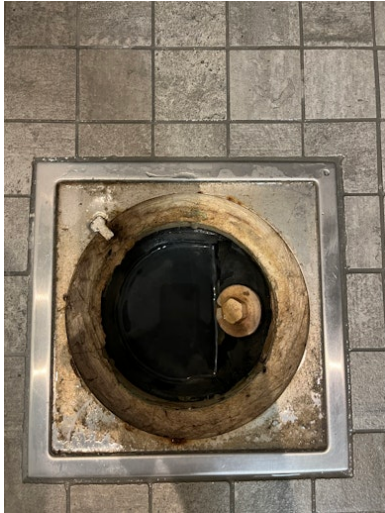
Det er synlig bruk av både membran og mansjett under klemring i sluk.

TG 2 er satt grunnet manglende dokumentasjon på utført arbeid ved fuktsikringen, og må ikke forveksles med den tekniske tilstanden på badet.

Toalettet mangler drensåpning. Et minimumskrav ved valg av innebygget sisterner er at det etableres en såkalt drensåpning. Ved en eventuell lekkasje vil vannet derfor raskt bli synlig på baderomsgulvet ved rett oppbygging. Da det er ukjent om sisternen har en såkalt safetybag eller lignende så gis det tg 2 grunnet usikkerheten og manglende dokumentasjon på utførelsen.

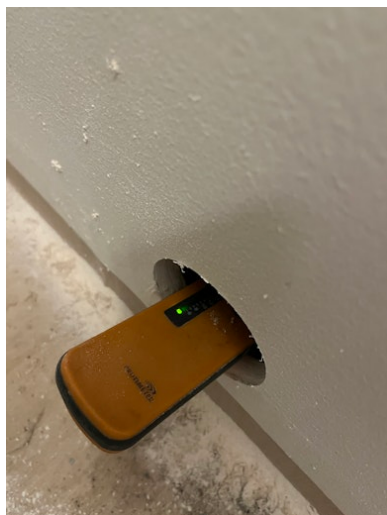
Det er utført hulltaking mot våtrommets vanninnstallasjon der det er antatt størst risiko for eventuelle vannlekkasjer/fuktskader. Hullet er utført fra tilstøtende rom på baksiden av våtrommets fuktsikring. Ingen forhøyede fuktverdier funnet.

Det er utført søk etter fukt fra tilstøtende rom med hulltaking. Ingen tegn til forhøyede fuktverdier på baksiden av membran på tilfeldige valgte plasser.
