Tilstandsrapport

Eiet seksjon

Spireaveien 12C , 0580 OSLO

Befaringsdato: 26.03.2026

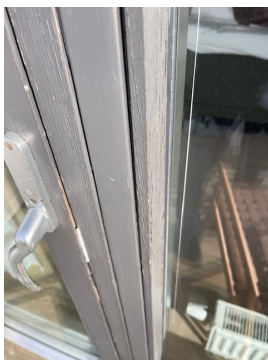
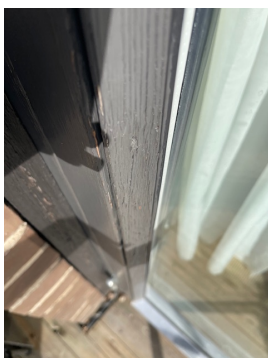
TG 2 Vinduer

- Karmene i vinduer er slitte og det er sprekker i trevirket.

Det er sprekk i ett glass i stue. Eier opplyser at dette glasset med omrammingslister skal byttes av sameiet.

- Det må foretas lokal utbedring.

Rammer og lister bør skrapes og males. Uten tiltak vil vann trenge inn i trevirket og skade vil øke i omfang og utvikle råte. Eier opplyser at utvendig vedlikehold av vinduer er sameiets ansvar.

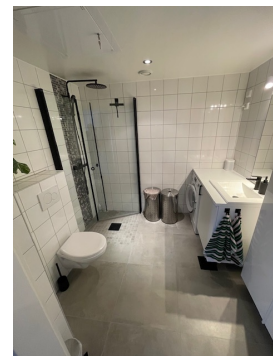
! TG 2 Overflater vegger og himling

- Det er påvist sprekker i fliser.

Det er noen sprekker i fliser i hjørnet i dusjsonen.

For å få TG 1 må skadede fliser skiftes. Normalt sett er slike sprekker kun et estetisk avvik, men kan også indikere bakenforliggende skader. Konstruksjonen bør observeres jevnlig for å vurdere utvikling.

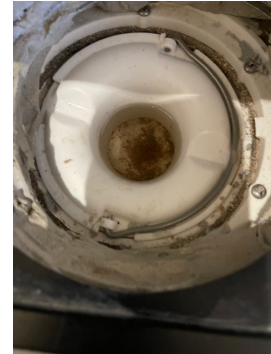
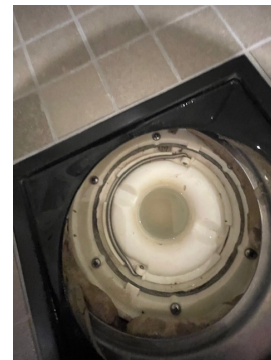
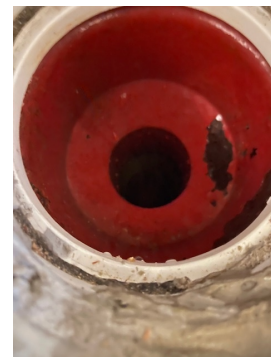
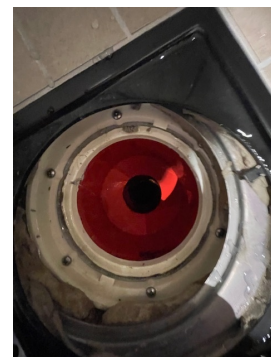
TG 2 Sanitærutstyr og innredning

- Det er ikke påvist tilfredsstillende løsning for å synliggjøre lekkasje fra innebygget sistene.

- Ved implementering av innebygget sistene var det ikke krav om lekkasjesikring, konstruksjonen bør jevnlig observeres.
- Uten dreneringsløsning/lekkasjesikring kan lekkasjer pågå over lang tid uten å bli oppdaget. Dette kan føre til omfattende fuktskader i omkringliggende byggematerialer.

Hensikten med lekkasjevarsler (drensspalte i nedre del av vegg under toalett) er for å tidlig kunne oppdage en lekkasje i sistenekasse ved at vannet renner ut på badegulvet. Uten denne spalten vil vann kunne samles opp i kassen bak toalettet og forårsake en vannskade.

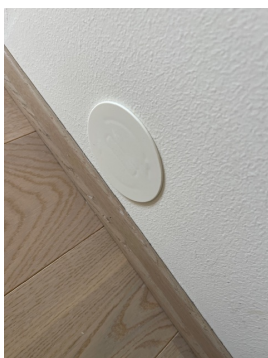
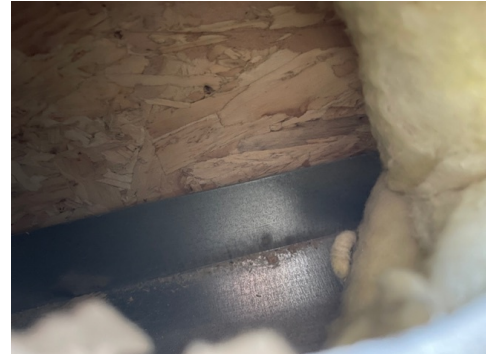
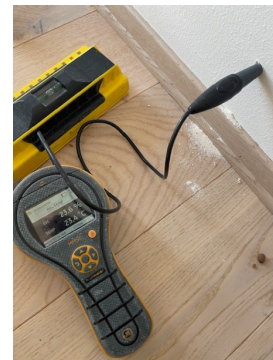
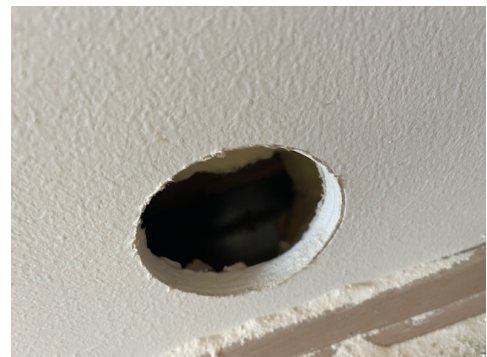
! TG 0 Tilliggende konstruksjoner våtrom

Hulltaking er foretatt uten å påvise unormale forhold. Hulltaking er foretatt ved/i vegg fra kjøkken som er tilliggende til bad.

Det ble først boret 9 mm hull for plassering av probe for måling av RF (relativ luftfuktighet) Måleresultat: RF 23,6 % ved 23,4 grader celsius.

Der etter ble det boret 73 mm hull for måling av vektprosent i bunnsvill. Måleresultat: Det var ikke mulig å måle vektprosent da vegg er bygget med stålsviller. Det ble kontrollert i borehull. Ingen avvik er registrert.

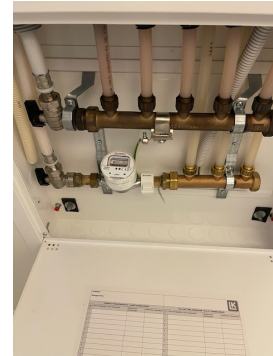
! TG 2 Vannledninger

- Rørkursene på rør-i-rør systemet på vannledninger er ikke merket.

Manglende merking av rørkurser vil gjøre at det tar lengere tid å adressere hvor en lekkasje oppstår.

- Rørkurser på rør-i-rør system bør merkes.
