Tilstandsrapport

Halvpart av tomannsbolig

Nilsebakken 8, 1619 FREDRIKSTAD

Befaringsdato: 14.01.2025

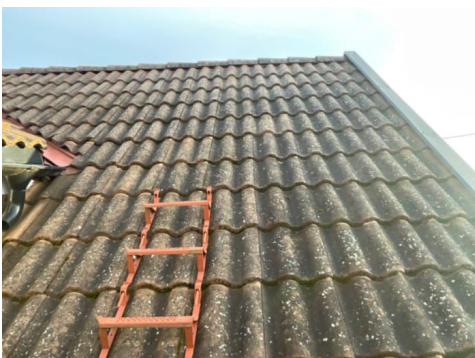
Taktekking

Det er mosevekst på tekking.

Takstein bør rengjøres.

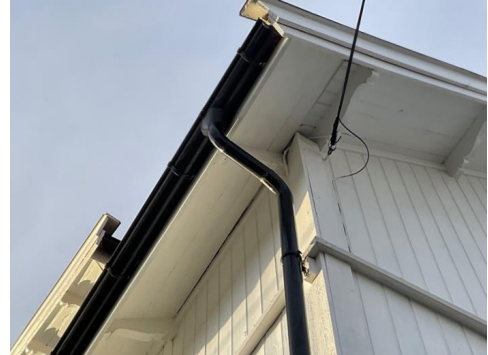
Nedløp og beslag

- Det mangler snøfangere på hele eller deler av taket, men det var ikke krav om dette på byggemeldingstidspunktet.

- Det er ikke krav om utbedring av snøfangere opp til dagens krav.

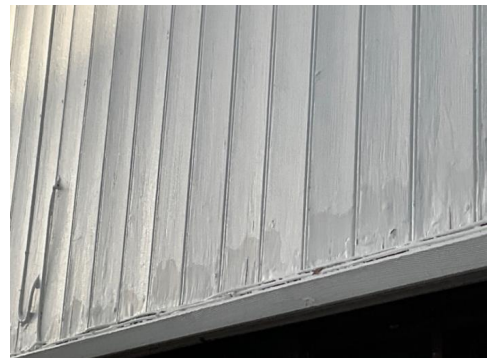
Veggkonstruksjon

- Det er værslitt/oppsprukket trevirke/trepaneler. Stedvis nedre del av kledning. Omfanget er lite.

- Lokal utbedring/utskiftning bør utføres.

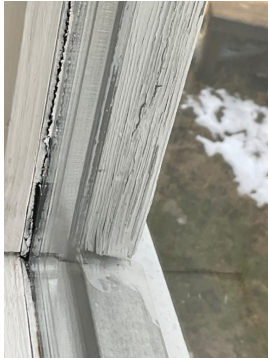
Vinduer

- Karmene i vinduer er slitte og det er sprekker i treverket. Gjelder det eldste vindu.

- Det må påregnes noe vedlikehold og at enkelte vinduer må skiftes ut.

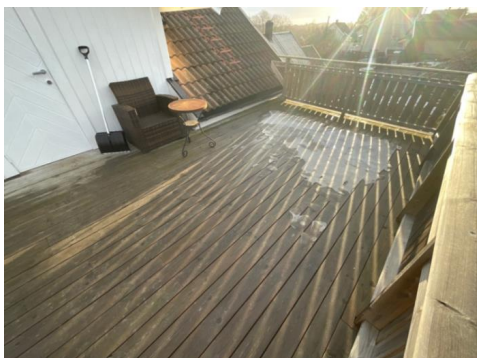
TG 2 Balkonger, terrasser og rom under balkonger

- Rekkverket er for lavt i forhold til dagens krav til rekkverkshøyder. Rekkverk er målt til ca. 90 cm. I henhold til dagens krav skal rekkverk være minimum 1 meter.

- Det er ikke krav om utbedring av rekkverkshøyde opp til dagens forskriftskrav.

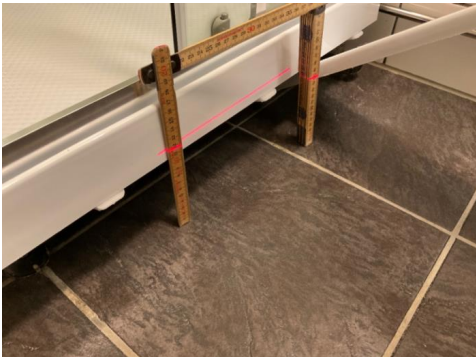
TG 2 Overflater Gulv

Flislagt gulv med elektriske varmekabler. Fallforhold til sluk er målt til ca. 5 mm fra topp membran til topp av slukrist.

- Det er påvist at høydeforskjell fra topp slukrist til gulv/synlig topp membran ved dørterskel er mindre enn 25 mm.

- Våtrommet fungerer med dette avviket.

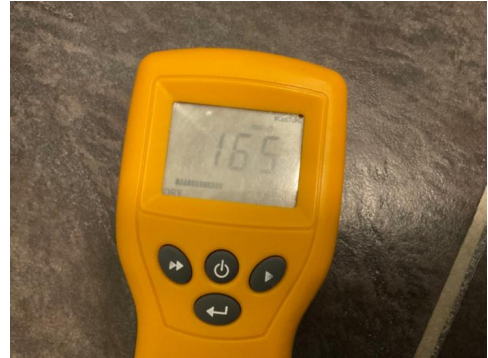
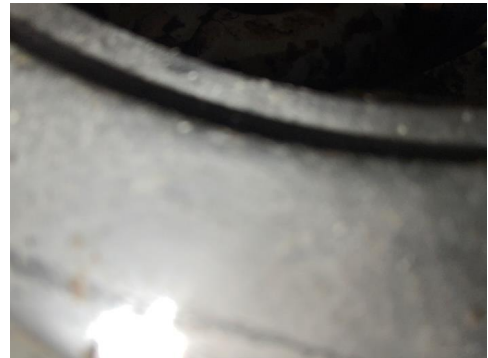
TG 2 Sluk, membran og tettesjikt

Fuktmåler viser normale verdier.

Tiltak er ikke nødvendig, dog får konstruksjonen tilstandsgrad 2 da det mangler dokumentasjon på utførelse. Det kan oppstå mangler og skjulte feil.

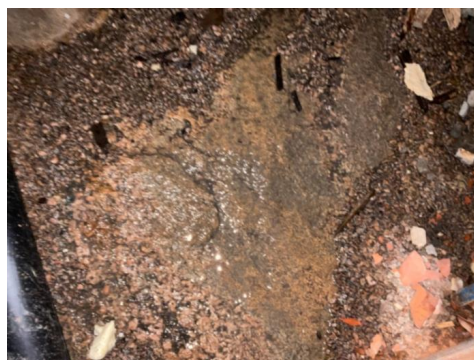
TG 2 Fuktsikring og drenering

- Det mangler, eller på grunn av alder er det sannsynlig at det mangler, utvendig fuktsikring av grunnmuren ved kjeller/underetasje.
- Mer enn halvparten av forventet levetid på drenering er overskredet.

- Tiltak for redrenering rundt boligen kan ikke utelukkes.
- Overvåk tilstanden jevnlig. For å få tilstandsgrad 0 eller 1 må dreneringen skiftes ut, men tidspunktet for når dette er nødvendig er vanskelig å si noe om. Bruken av underetg/kjeller vil og være avgjørende.

Kjeller benyttes i dag kun til sekundærbruk og det vil være lite hensiktsmessig å gjøre tiltak på nåværende tidspunkt. Tilstanden må uansett jevnlig overvåkes, og spesielt ved store nedbørsmengder.

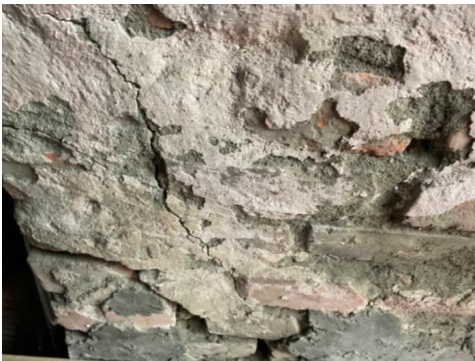
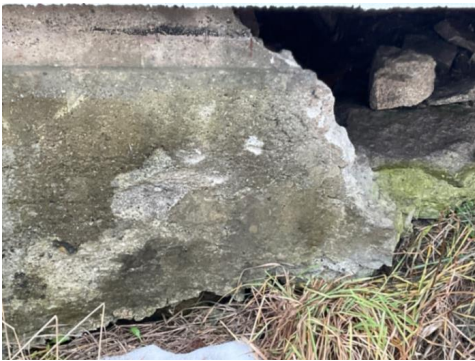
TG 2 Grunnmur og fundamenter

- Grunnmuren har sprekkdannelser.

- Lokal utbedring må utføres.

Videre må tilstanden overvåkes.
