# TILSTANDSRAPPORT

Skoglien 33

5056 BERGEN

29.12.2025

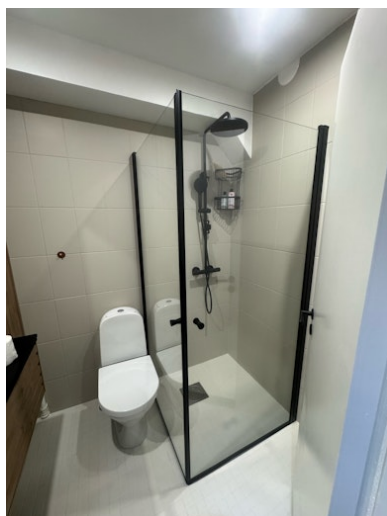
**Totalvurdering av overflater****TG 2**

Overflatene begynner å ha oppnådd forventet levetid og tiltak må påregnes på sikt.

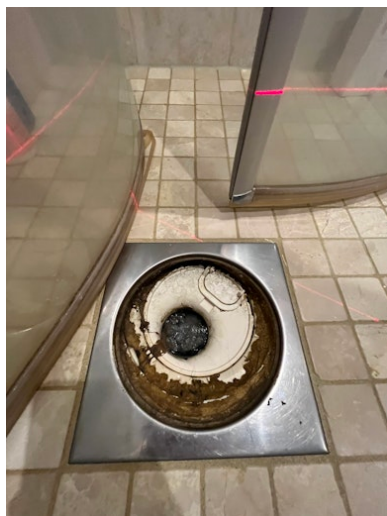
Det er etablert plastsluk i dusjonen.

Grunnet type sluk er ikke dette visuelt synlig.

**TG 2**

TG 2 er gitt med bakgrunn i alder på fuktsikringen. Smøremembran har en naturlig aldringsprosess i form av kjemisk uttørking. Normal forventet levetid på smøremembran er 10-20 år. Ved å etablere dusjkabinett vil badet kunne vare i flere år enn den antatte gjenstående levetiden.

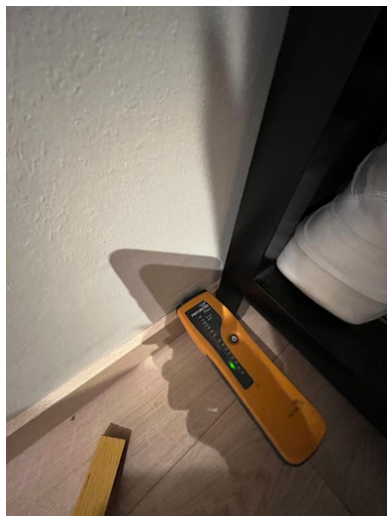
Det er utført søk etter fukt fra tilstøtende rom der dette var mulig. Ingen tegn til forhøyede fuktverdier på baksiden av membran på tilfeldige valgte plasser.

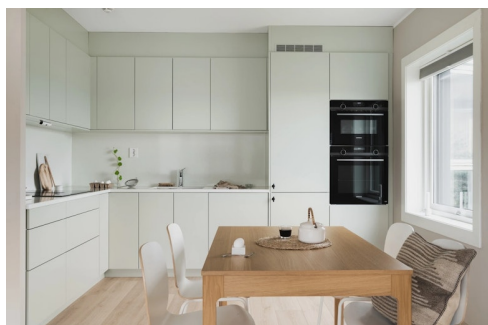
Det er kun etablert komfyrvakt over stekesonen. Det anbefales etablert lekkasjevakt under skrog med vanninnstallasjoner.

Ved stikkprøvekontroll med fuktindikator på erfaringsmessig utsatte steder ble det ikke registrert negative fuktindikasjoner. Kjøkkenet vurderes å være i bruksmessig god stand med normal bruksslitasje.
