Tilstandsrapport

Boligbygg med flere boenheter

Bibliotekgata 18, 1473 LØRENSKOG

Befaringsdato: 07.01.2025

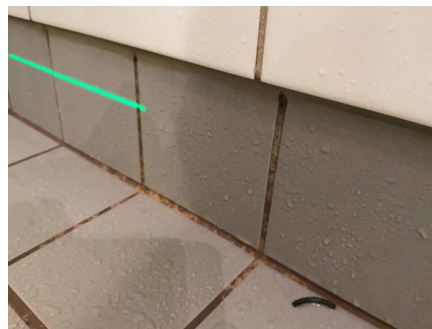
TG 2 Overflater vegger og himling

Veggene har fliser. Taket har hvite metallplater.

- Det er påvist at flisfuger har riss/sprekker.
- Svertesopp er registrert

TG 2 er gitt på grunn av alder sett i lys av forventet levetid, normal brukslitasje og ovennevnte punkter.

- Slike riss/sprekker kan indikere bakenforliggende fuktskader, og konstruksjonen bør observeres jevnlig for å vurdere utvikling.
- Overflater må rengjøres.
