# Tilstandsrapport

Boligbygg med flere boenheter

Brobekkveien 35, 0598 OSLO

Befaringsdato: 04.02.2026

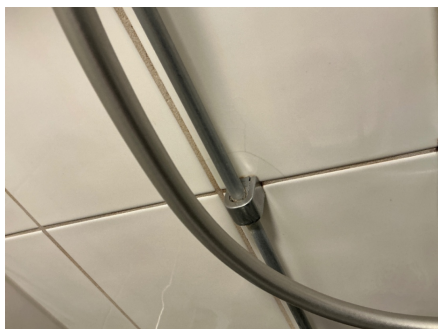
### TG 2 Overflater vegger og himling

- Riss er observert i flisefuger.

Dette kan skyldes flere årsaker, for eksempel bevegelser i underlaget, normal slitasje, temperaturendringer eller fuktrelaterte skader.

- Det er registrert sprekker i enkelte fliser.

Sprekker er normalt kosmetiske, men kan indikere bevegelser i underlaget. Om årsaken skyldes fukt eller bygningsbevegelser, er usikker. Overvåk overflaten for nye sprekker eller endringer.

- Det er registrert svertesopp på fuger.

- Konstruksjonen har passert halvparten av forventet levetid og har bruksslitasje.

Soppen bør fjernes ved grundig vask eller utskifting av fugemasse avhengig av hvor dypt den sitter.

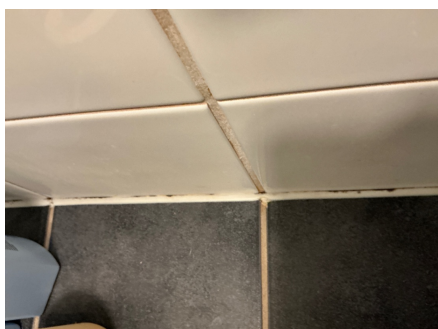
### TG 2 Overflater Gulv

- Høydeforskjell mellom topp slukrist og overkant gulv ved døren er lavere enn 25 mm. Dette gjør at nærliggende konstruksjoner er mer utsatt for vannskade, hvis en lekkasje skulle oppstått.

- Konstruksjonen har passert halvparten av forventet levetid og har bruksslitasje. Alder og bruksslitasje kan øke behov for vedlikehold og tiltak.

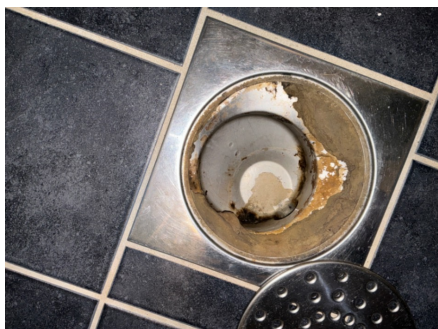
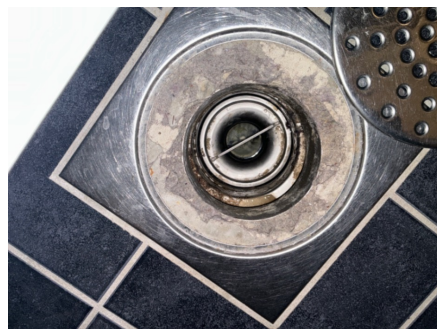
### TG 2 Sluk, membran og tettesjikt

Når membranen eldes, svekkes den gradvis og kan utvikle mindre utettheter som slipper fukt ned i konstruksjonen. Hvor raskt dette skjer avhenger av kvalitet, utførelse og bruk, og regelmessig tilsyn er viktig. En full oppgradering med nytt tettesjikt må påregnes på sikt, selv om det er vanskelig å si nøyaktig når.

- Membranens utførelse og tilstand lar seg ikke verifisere ved visuell kontroll, og det foreligger ingen dokumentasjon på utførelsen; dette innebærer en økt usikkerhet knyttet til fuktsikkerheten i konstruksjonen og risiko for skjulte fuktskader.
