# Tilstandsrapport

Rekkehus

Utsikten 29, 4353 KLEPP STASJON

Befaringsdato: 21.08.2025

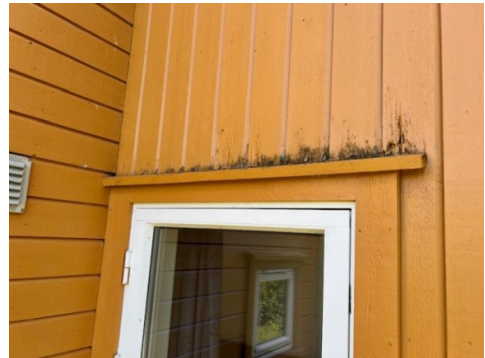
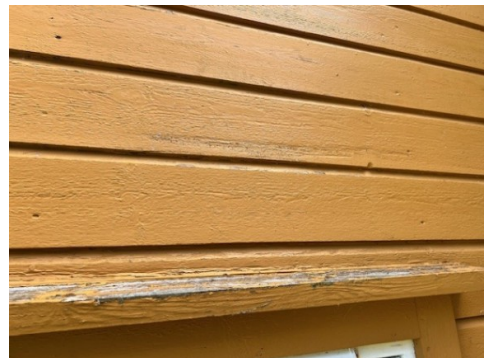
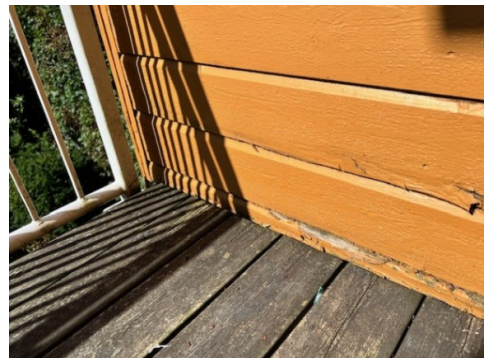
- Det er påvist betydelige råteskader i bordkledningen.

Fasade mot hage har store råteskader.

Råteskader i bordkledningen vil fortsette å utvikle seg både i tilliggende bordkledning og til bakenforliggende veggkonstruksjon, dersom en ikke foretar tiltak.

Råteskader i kledning

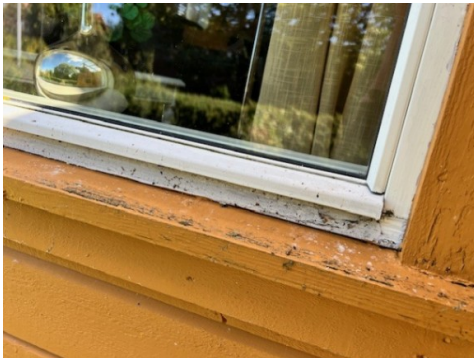
Vinduer i fasade mot hage/terrasse har symptomer på råteskader i nedre del av vinduer.

- Det er påvist vinduer med fukt/råteskader.

Råteskader i vinduer i fasade mot hage.

- Vinduer med råteskader må erstattes med nye.

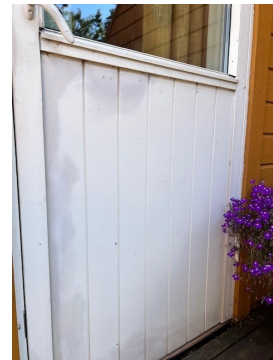
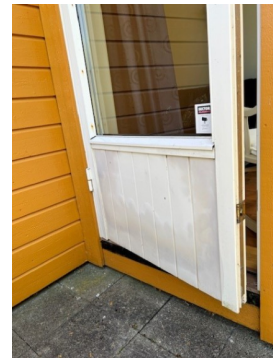
Balkongdører har fuktskader i brystningsfelt.

Fuktskader i brystningspanel .

Det må regnes med utskiftning av balkongdører.

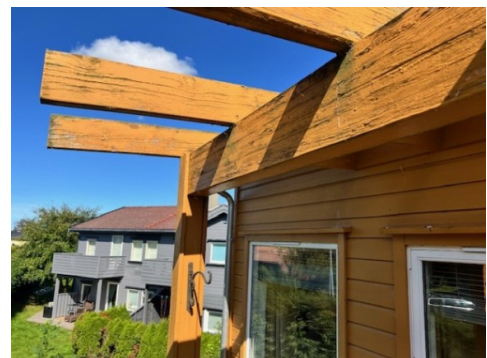
- Det er påvist fukt-/råteskader i konstruksjonen.

Råteskade i pergola.

- Gjennomføre ytterligere undersøkelser og foreta utbedring av skade.

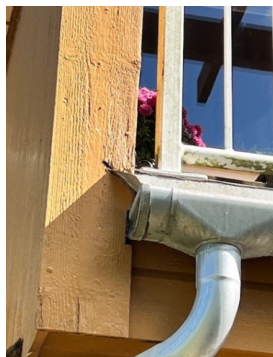
Råteskade i rekkverk.

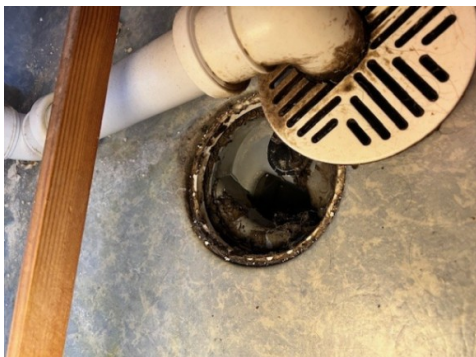
Sluk

- Det er påvist avvik i fallforhold til sluk i forhold til krav i forskrift på byggetidspunktet.

Til tross for avviket i fall/høydeforskjell til sluk, vil gulvet fortsatt kunne lede vann mot sluket, men med redusert effektivitet. Dette kan potensielt øke risikoen for vannansamling i enkelte områder av badet.

- Overvåk tilstanden jevnlig. For å få tilstandsgrad 0 eller 1 må tettesjiktet skiftes ut, men tidspunktet for når dette er nødvendig er vanskelig å si noe om.

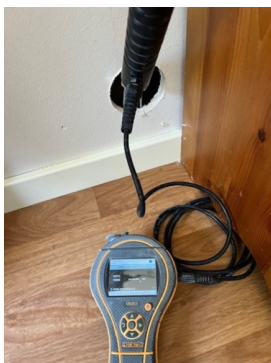
Hulltaking er foretatt uten å påvise unormale forhold. Hulltaking er foretatt ved/i soverom. Fuktquotemåling (vekt%) i konstruksjonen ble målt til 0.

Fuktmåling i vegg mot våtsone.

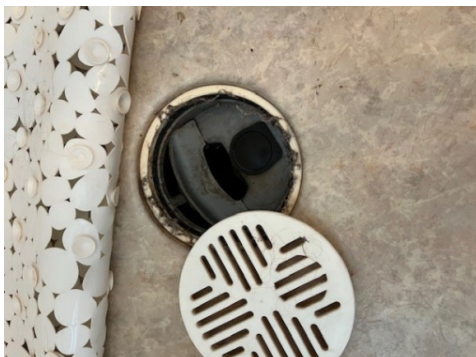
Sluk.

- Det er mulighet for at det kan forekomme vannlekkasje på våtrommet hvor vann ikke vil gå til sluk.

- Det bør etableres avrenning inn til sluk for hele våtrommet.
- Eventuelt lekkasjevann fra utstyr utenfor dusjsone vil ikke ha en naturlig vei til sluket. Dette kan føre til at vann samler seg på gulvet og potensielt renner ut av rommet eller trenger inn i konstruksjonen.

- Overvåk tilstanden jevnlig. For å få tilstandsgrad 0 eller 1 må tettesjiktet skiftes ut, men tidspunktet for når dette er nødvendig er vanskelig å si noe om.

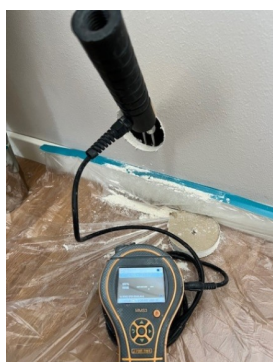
Hulltaking er foretatt uten å påvise unormale forhold. Hulltaking er foretatt ved/i soverom. Fuktkvotemåling (vekt%) i konstruksjonen ble målt til 0.

Fuktmåling i vegg mot våtsone.
