# Tilstandsrapport

📍 Dalehaugen 8, 0657 OSLO

# gnr. 232, bnr. 459

Befaringsdato: 11.03.2026

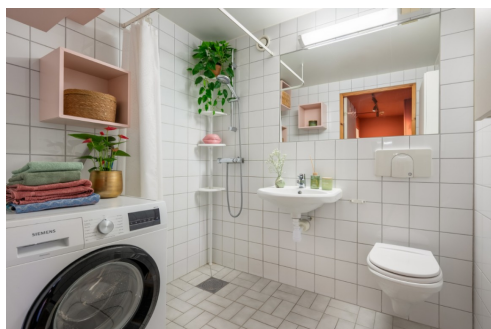
Veggfliser fra byggeperioden med bruksslitasje, samt sprekkdannelser på to fliser plassert på nedre flisrekke ved dusjhjørnet. Enkelte veggfliser med farge- og nyanseforskjell. Det ble registrert enkelte dype og utette fuger.

Utskifting av enkeltfliser vurderes som lite økonomisk rasjonelle tiltak når de utføres isolert, da de ofte medfører omfattende inngrep i konstruksjonen. Slike arbeider anses derfor som vedlikehold ved behov, fremfor anbefalte helhetlige utbedringer. Lokal utskifting av fuger må påregnes. Ytterligere undersøkelser anbefales.

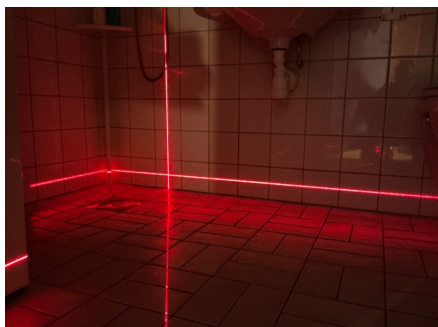
Gulvflatene består av fliser. Det er målt ca. 15 mm høydeforskjell på gulv fra dørterskel til topp slukrist.

- Det er påvist at høydeforskjell fra topp slukrist til gulv/synlig topp membran ved dørterskel er mindre enn 25 mm.

Gulvfliser fra byggeperioden med bruksslitasje, enkelte sår og med bom (hulrom under flisene) på enkelte av gulvflisene. Det ble registrert enkelte dype og utette fuger. Baderomsgulvet er hevet i forhold til resten av boligen, og det foreligger risiko for at vann ved lekkasje kan renne ut av rommet.

Fall på baderomsgulv er kontrollert med krysslaser.

For å få tilstandsgrad 0 eller 1 må baderomsgulvet utbedres. Det bemerkes at utbedring av bom som et enkeltstående tiltak sjelden vil være økonomisk rasjonelt, da det ofte krever omfattende inngrep i konstruksjonen. Tiltaket vurderes derfor som begrenset til vedlikehold ved behov, og ikke som en anbefalt helhetlig utbedring. Bom kan føre til redusert vedheft, sprekkdannelser og at flisene løsner over tid, særlig ved punktbelastning. Lokal utskifting av fuger må påregnes.

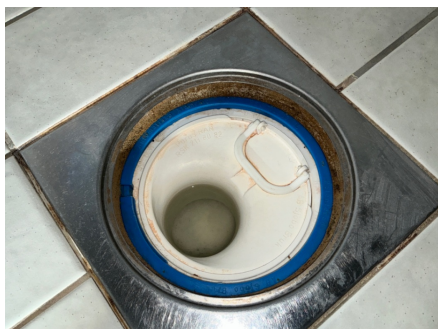
- Mer enn halvparten av forventet brukstid er passert på membranløsningen.

Sluk fra byggeperioden.

Kontroll av sluk.

Overvåk tilstanden jevnlig. For å få tilstandsgrad 0 eller 1 må tettesjiktet skiftes ut, men tidspunktet for når dette er nødvendig er vanskelig å si noe om.

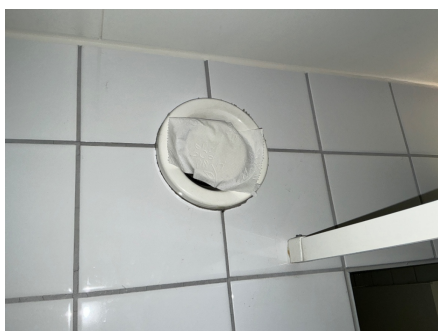
Kontroll avtrekk

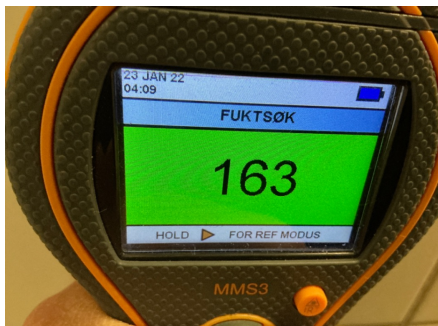
Det ble foretatt stikkprøvekontroll med Protimeter MMS3. Målingene viste ingen utslag utenfor normale verdier. Målingene gir kun en indikasjon og må ikke oppfattes som en garanti for baderommet.

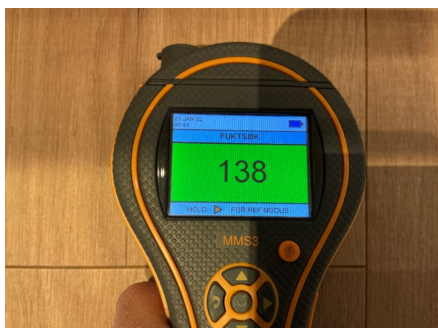
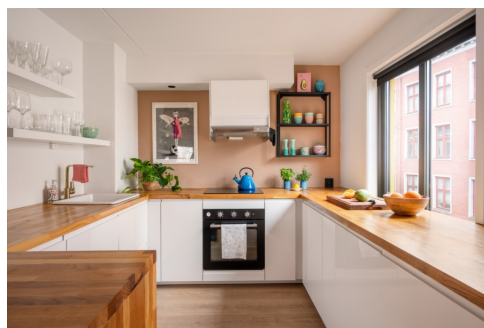
Oppvaskmaskin og kjøl/frys ble ikke trukket frem ved befaring, og det er derfor ikke foretatt inspeksjon av tilstanden bak eller under disse enhetene. Ved bruk av fuktindikator ble det ikke påvist unormale verdier i utsatte soner på befaringsdagen.

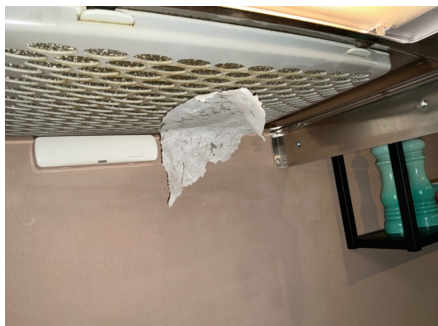
Kontroll av ventilator.

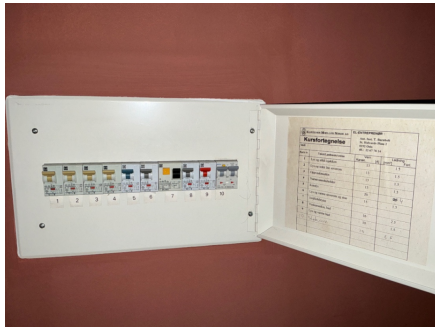
Stikkontakt er ikke godkjent med dagens regler på beredere over 1500 W. Dagens regler krever direkte tilkobling til nettet. Mange elektriske feil er usynlige for det blotte øye. Selv om alt kan se trygt og normalt ut, kan det skjule seg kritiske avvik bak vegger og koblingspunkter. Den eneste pålitelige måten å avdekke slike feil på er gjennom grundige målinger med profesjonelt testutstyr. Slike instrumentbaserte kontroller gir den tryggheten boligeiere og kjøpere trenger. Både for sikkerhet og for å unngå kostbare overraskelser.

Automatsikringer i sikringsskap plassert i entre.
