# Tilstandsrapport

📍 Dalehaugen 8, 0657 OSLO

# gnr. 232, bnr. 459

Oppdragsnr.: 18818-2302

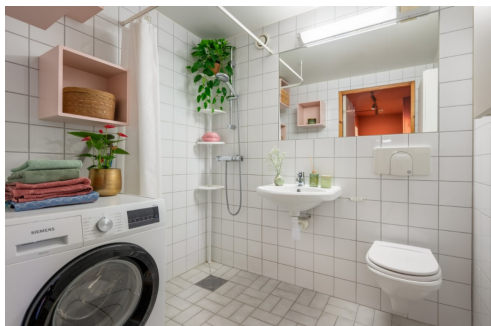
Veggfliser fra byggeperioden med bruksslitasje, samt sprekkdannelser på to fliser plassert på nedre flisrekke ved dusjhjørnet. Enkelte veggfliser med farge- og nyanseforskjell. Det ble registrert enkelte dype og utette fuger.

Utskifting av enkeltfliser vurderes som lite økonomisk rasjonelle tiltak når de utføres isolert, da de ofte medfører omfattende inngrep i konstruksjonen. Slike arbeider anses derfor som vedlikehold ved behov, fremfor anbefalte helhetlige utbedringer. Lokal utskifting av fuger må påregnes. Ytterligere undersøkelser anbefales.

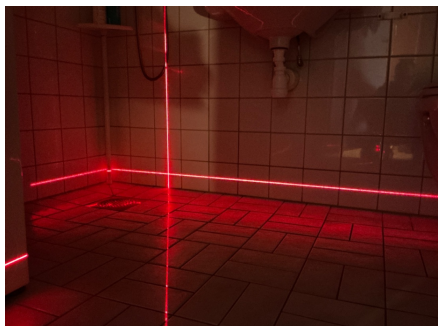
Gulvflatene består av fliser. Det er målt ca. 15 mm høydeforskjell på gulv fra dørterskel til topp slukrist.

- Det er påvist at høydeforskjell fra topp slukrist til gulv/synlig topp membran ved dørterskel er mindre enn 25 mm.

Gulvfliser fra byggeperioden med bruksslitasje, enkelte sår og med bom (hulrom under flisene) på enkelte av gulvflisene. Det ble registrert enkelte dype og utette fuger. Badromsgulvet er hevet i forhold til resten av boligen, og det foreligger risiko for at vann ved lekkasje kan renne ut av rommet.

Fall på baderomsgulv er kontrollert med krysslaser.

For å få tilstandsgrad 0 eller 1 må badromsgulvet utbedres. Det bemerkes at utbedring av bom som et enkeltstående tiltak sjelden vil være økonomisk rasjonelt, da det ofte krever omfattende inngrep i konstruksjonen. Tiltaket vurderes derfor som begrenset til vedlikehold ved behov, og ikke som en anbefalt helhetlig utbedring. Bom kan føre til redusert vedheft, sprekkdannelser og at flisene løsner over tid, særlig ved punktbelastning. Lokal utskifting av fuger må påregnes.

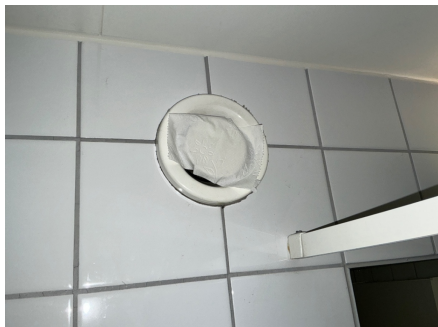
Kontroll avtrekk

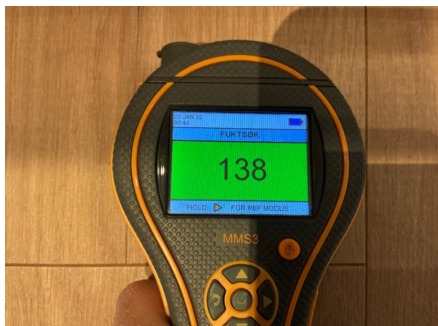
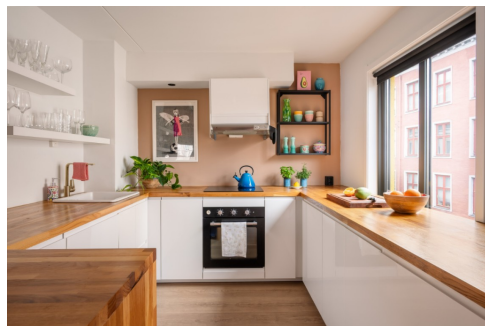
Oppvaskmaskin og kjølfrys ble ikke trukket frem ved befaring, og det er derfor ikke foretatt inspeksjon av tilstanden bak eller under disse enhetene. Ved bruk av fuktindikator ble det ikke påvist unormale verdier i utsatte soner på befaringsdagen.

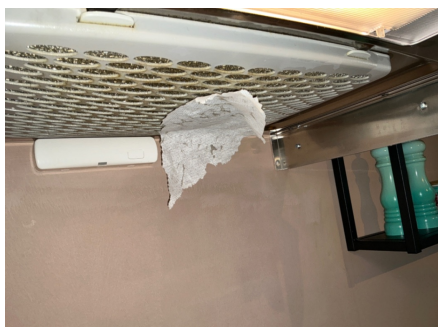
Kontroll av ventilator.

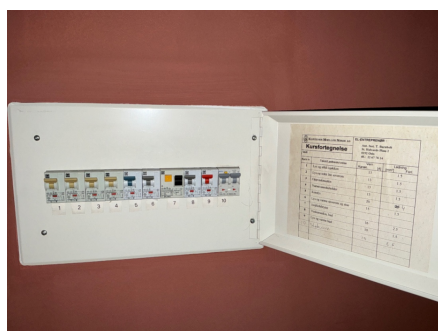
Stikkontakt er ikke godkjent med dagens regler på beredere over 1500 W. Dagens regler krever direkte tilkobling til nettet. Mange elektriske feil er usynlige for det blotte øye. Selv om alt kan se trygt og normalt ut, kan det skjule seg kritiske avvik bak vegger og koblingspunkter. Den eneste pålitelige måten å avdekke slike feil på er gjennom grundige målinger med profesjonelt testutstyr. Slike instrumentbaserte kontroller gir den tryggheten boligeiere og kjøpere trenger. Både for sikkerhet og for å unngå kostbare overraskelser.

Automatsikringer i sikringsskap plassert i entre.
