Tilstandsrapport

4-roms leilighet i sameie

Syv Søstres gate 7 E, 8800 SANDNESSJØEN

Befaringsdato: 12.02.2026

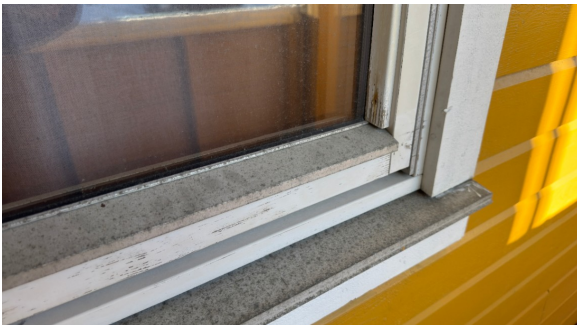
Vurdering av avvik:
• Det er avvik:
Vinduer er noe utvendig værslitt.

Enkelte vinduer er noe utvendig værslitt.

Utvendig overflatebehandling av vinduer bør påregnes.

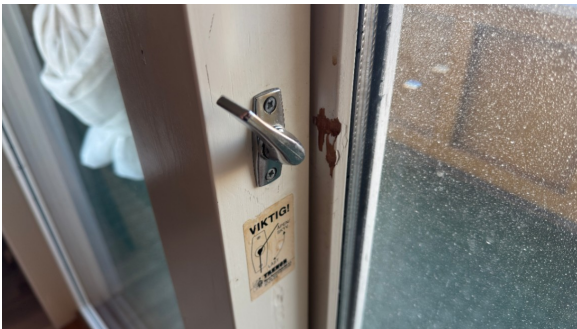
Vurdering av avvik:
• Det er avvik:
Balkongdøren er værslitt og lar seg ikke lukke ordentelig.

Skade/hakk ved lås.

Utskifting av balkongdør må påregnes.

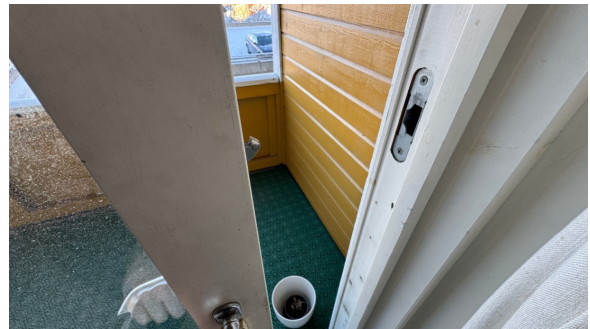
Døren kan ikke lukkes.

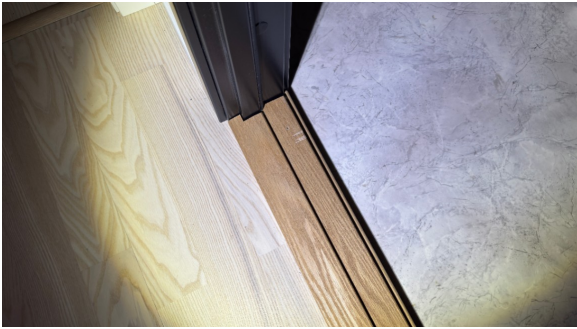
Døren til det ene soverommet subber mot karmen.

Døren subber mot karmen.

Justering av døren bør utføres.

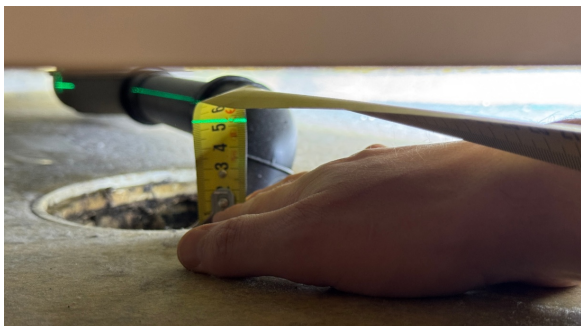
Kontroll av fallforhold.

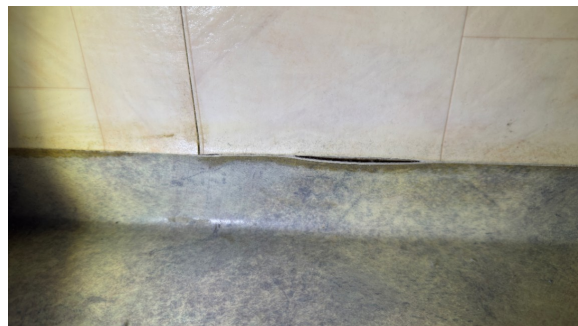
TG3 settes på grunn av standardens strenge krav til våtrom. Mer enn forventet brukstid på membran/tettesjikt er oppbrukt.

• Manglende oppgradering av våtrommet medfører høy risiko for at konstruksjonene ikke vil tåle vanlig bruk av vann eller lekkasjer. Selv om det er dusjkabinett, er det fortsatt en betydelig risiko for at våtrommets konstruksjoner ikke tåler lekkasjer. Dette kan føre til fuktskader på tilstøtende konstruksjoner.

Det er sprekker/glipper mellom gulvbelegg og våtromstapet.

Våtrommet må oppgraderes for å tåle normal bruk etter dagens krav.

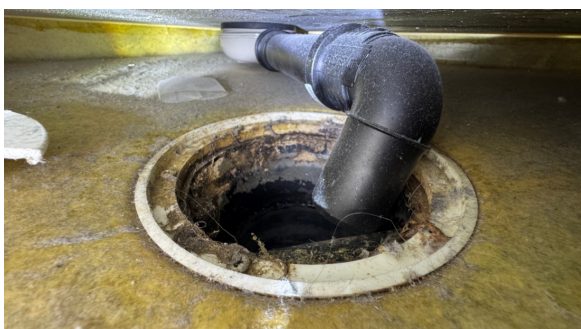
Kontroll av sluk.

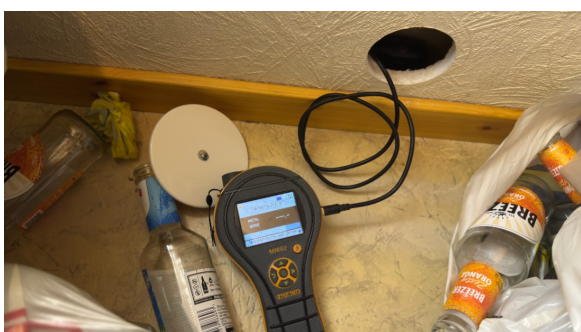
Hulltaking er foretatt uten å påvise unormale forhold. Hulltaking er foretatt ved/i tilstøtende bod. Fuktkvotemåling (vekt%) i konstruksjonen ble målt til under 7.

Hulltaking er foretatt uten å påvise unormale forhold.

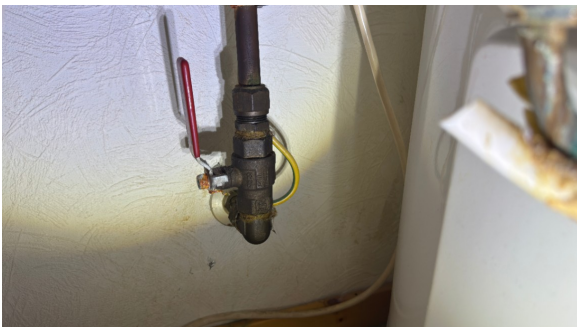
Innendig hovedstoppekran er montert i boden.

- Det er ikke behov for utbedringstiltak siden anlegget fungerer i dag, men ut ifra alder kan skader plutselig oppstå på eldre anlegg.
- I forbindelse med oppgradering av våtrom vil det være naturlig med utskiftning av rør.

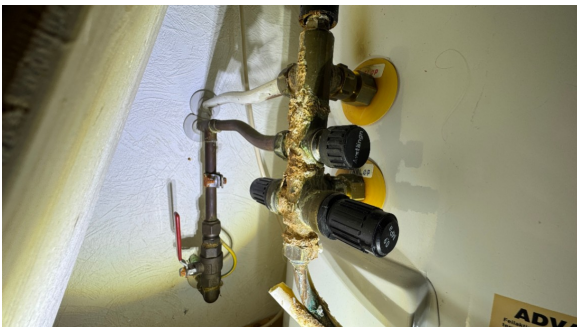
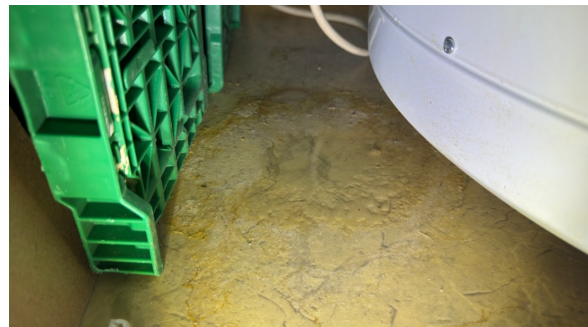
Det er ikke påvist tilfredsstillende el-tilkobling av varmtvannstank iht. gjeldende forskrift.

Det er påvist at varmtvannstank er over 20 år

Det er registrert irr og lekkasje fra tilkoblingen til varmtvannstanken.

Basert på varmtvannsberederens alder må utskifting påregnes i nær fremtid.

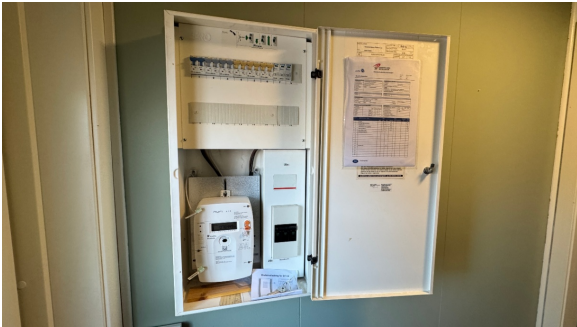
Kontroll av el-skap og kursfortegnelse.
