# Borgendammen 6B

## 2040 KLØFTA

### Tilstandsrapport Eierskifte

Boligtype: Vertikaldelt tomannsbolig

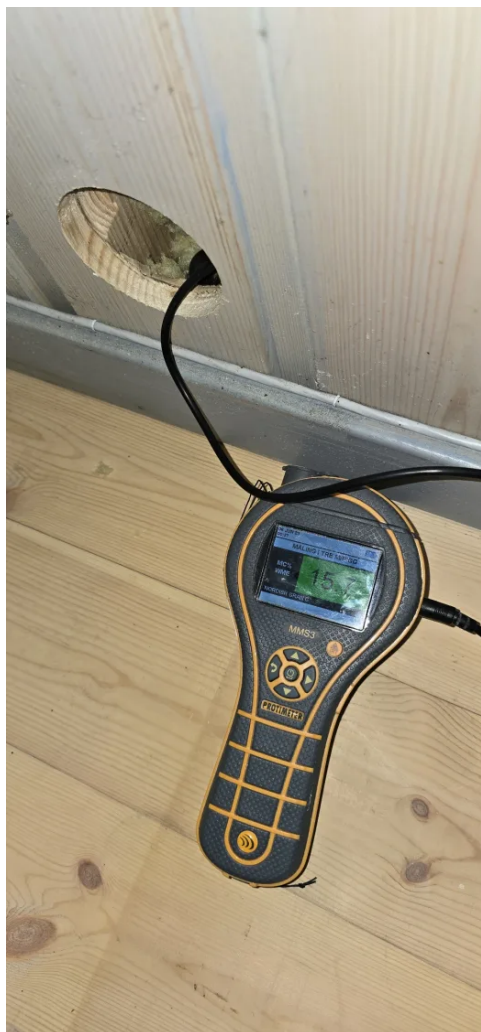
## 6.3 Rom under terreng

| Det er foretatt fuktmåling i påforet vegg i kjeller. Fuktkvotemålingen i trevekret er målt til ca. 15%. | |

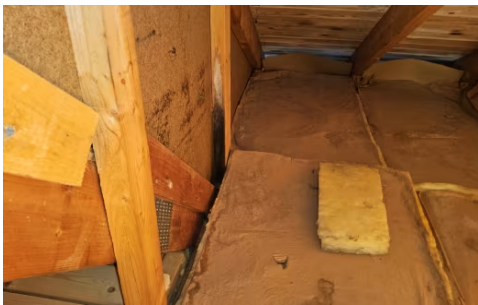
## 6.11 Loft (konstruksjonsoppbygging)

Det registreres svertesopp på takoppløft.

Eier opplyser om at dette har vært der over lengre tid, men at det ikke er et pågående problem.

| Er det tegn til sopp/råte eller spor etter skadedyr? | Ja |

Nærmere undersøkelser anbefales før eventuelle tiltak kan vurderes.

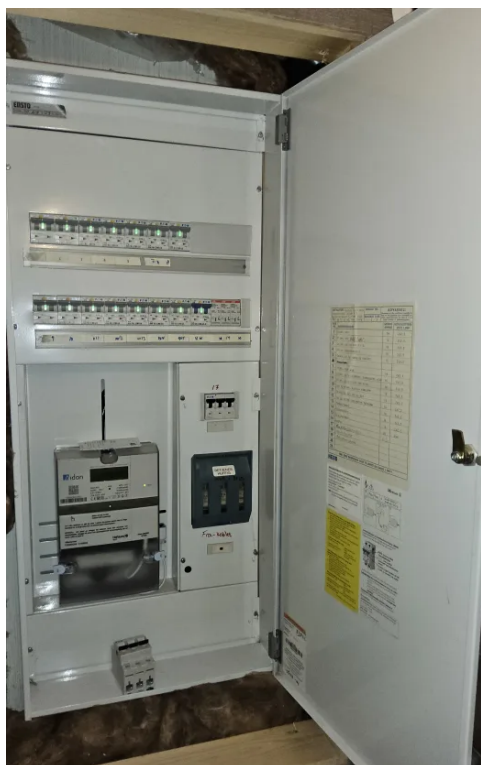
## 6.24 Elektrisk

Det er utført elkontroll i 2024. Her ble det avdekket avvik. Men disse er dokumentert utbedret. Sak avsluttet er fremvist.

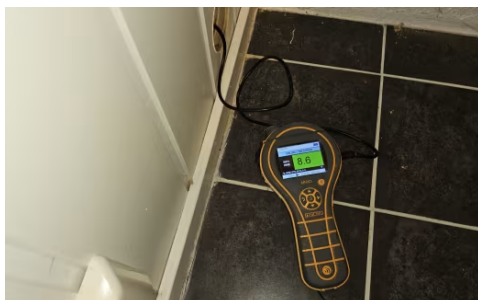
## 6.29 Våtrom: Bad - underetasje

Gulvet har fall til sluk, men dette er mindre enn referansenivået. Det er målt til 25mm.

| Er det påvist avvik i krav om høydeforskjell på tettesjikt/fall til sluk? | Ja |

| Det er ikke etablert noen dreksåpning for synliggjøring av eventuell lekkasje fra innebygget sistene, og det er ikke framlagt noen dokumentasjon på annen godkjent løsning. | |

| Badet fungerer med dagens tilstand, men på grunn av påviste forhold anbefales det fortsatt å benytte badekar for å unngå ytterligere fuktbelastning i påvente av en oppgradering. | |

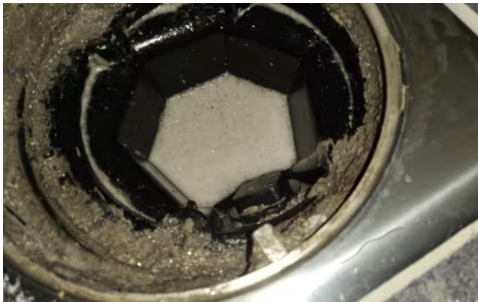
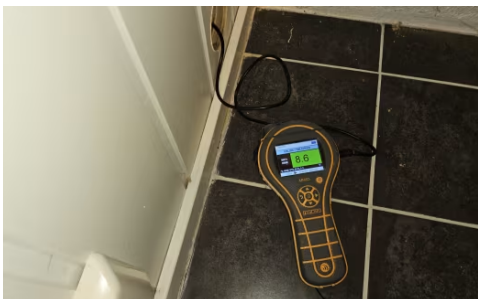
## 6.30 Våtrom: Vaskerom

Gulvet har fall til sluk, men dette er mindre enn referansenivået. Det er målt til 20mm.

| Er det påvist avvik i krav om høydeforskjell på tettesjikt/fall til sluk? | Ja |

| Er det påvist feil utførelse, feil materialvalg, eller skader i tettesjikt med fare for fuktskade? | Ja |
| Har membran/tettesjikt nådd en alder som gir økt risiko for skader eller følgeskader? | Ja |

| Det er ikke etablert noen dreksåpning for synliggjøring av eventuelle lekkasjer fra innebygget sisterner til klosett, og det er ikke forevist noen dokumentasjon på annen godkjent løsning. | |

Badet fungerer med dagens tilstand.
