# Tilstandsrapport

Enebolig

Taitveien 32, 1940 BJØRKELANGEN

Befaringsdato: 20.02.2025

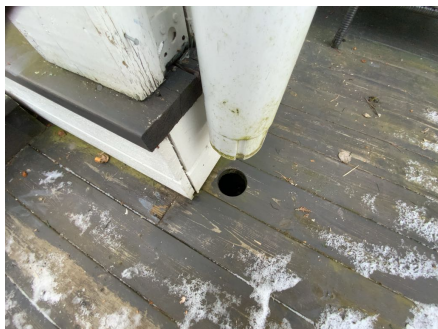
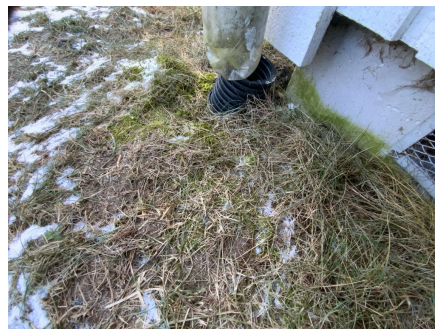
### Nedløp og beslag

Snøfanger er et viktig grep for å redusere risikoen for snøras fra taket, og skader som følge av dette. Det er viktig at neløp og utkast er i orden for å unngå fuktbelastning på ytre veggkonstruksjoner og fukt fra grunn.

**Kostnadsestimat: 10 000 - 50 000**

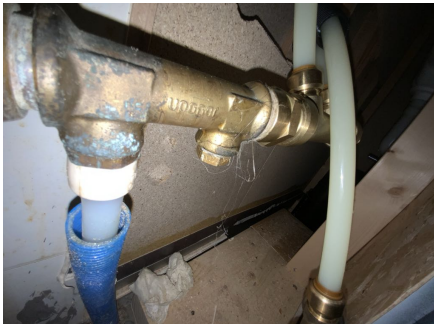
### TG 2 Sanitærutstyr og innredning

- Det mangler lekkasjesikring fra innebygget sistrene.

Det er ikke etablert lekkasjesikkert bak sistrene med membran eller sistrene med sikkerhetspose.

- Det må foretaes lokal utbedring

Det må etableres vannstopper som en pre-akseptert løsning eller så må kasse demonteres og etablere lekkasjesikker løsning inne i kasse. Ved lekkasje på dagens løsning vil det kunne bli større fuktskader inne i vegg og underliggende bjelkelag.

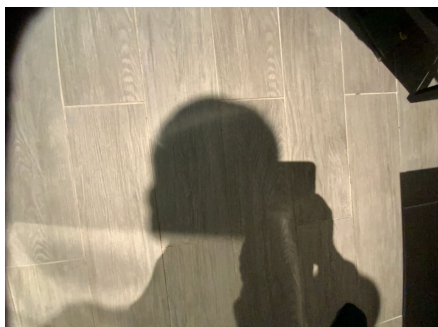
Det kan være at fliser er løse og fuger vil løsne. Det må regnes med at fliser må limes på nytt mot undergulv.

- Gjennomføre ytterligere undersøkelser og foreta utbedring av skade.

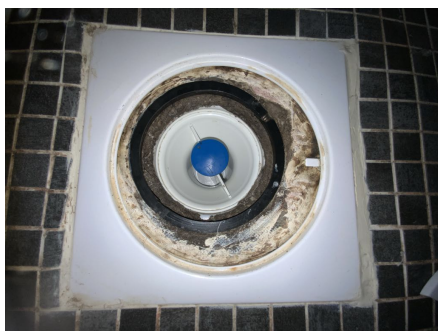
- Overvåk tilstanden jevnlig. For å få tilstandsgrad 0 eller 1 må tettesjiktet skiftes ut, men tidspunktet for når dette er nødvendig er vanskelig å si noe om.

Det er en god løsning at det dusjes i kabinett på dette badet med tanke på badets alder.

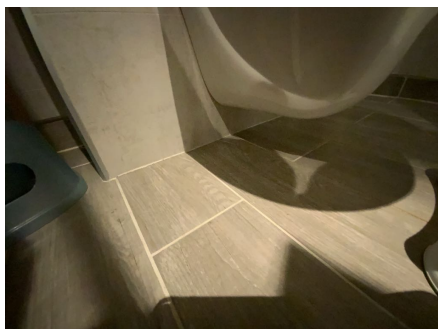
### TG 2 Sanitærutstyr og innredning

- Det er ikke påvist tilfredsstillende løsning for å synliggjøre lekkasje fra innebygget sisterner.

- Det må gjøres tiltak for å lukke avviket.

Det er ikke etablert løsning for å synliggjøre lekkasje. Det må lages hull i sisternen under toalett hvor vann kan synliggjøres ved en lekkasje. Dette for å hindre at vann samler seg opp inne i sisternen og kan medføres fuktskader videre ned i konstruksjoner

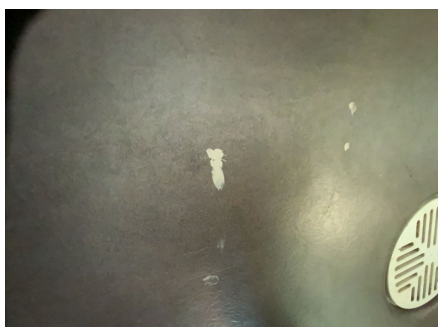
### TG 1 Overflater Gulv

Gulvet har vinylbelegg. Rommet har radiator som varmekilde. Fall mot sluk er målt til 30 mm fra underkant dørterskel. Noe malingsflekker på vinyl som må fjernes.
