Tilstandsrapport

Enebolig

Brakkebakken 29, 8616 MO I RANA

Rapportdato: 26.08.2024

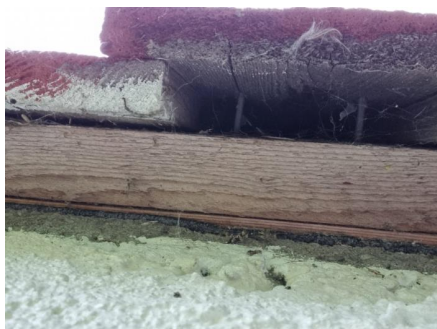
Det er ingen musesperre i nedre kant av konstruksjon.

- Musesperre må etableres.

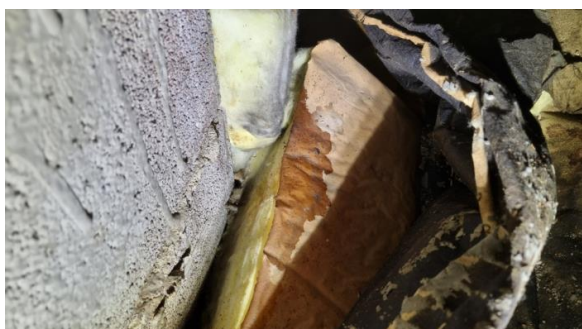
Det ble registrert fukt rundt pipen.

Fuktmerker ved pipen.

Det må gjøres tiltak for å forhindre at fukt kommer inn rundt pipen.

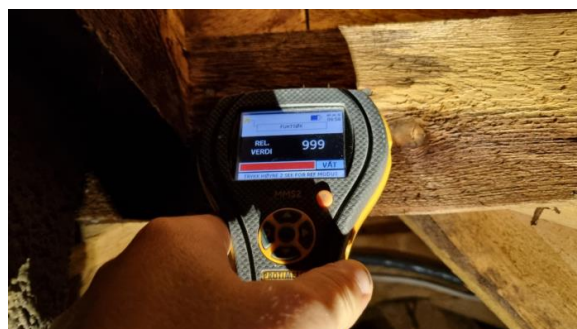
Det ble registrert forhøyde fuktverdier.

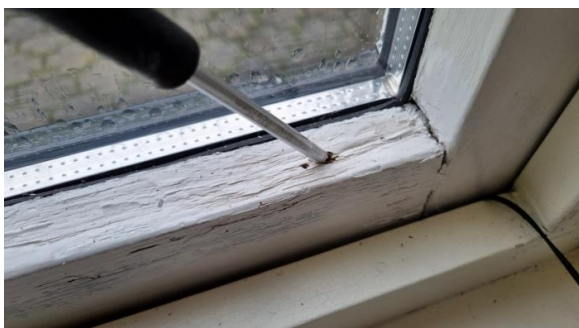
- Det er påvist noen glassruter som er punktert eller sprukne.
- Karmene i vinduer er slitte og det er sprekker i trevirket.

Vinduer i stue/kjøkken i leilighet har store fuktskader.

- Det må påregnes noe vedlikehold og at enkelte vinduer må skiftes ut.

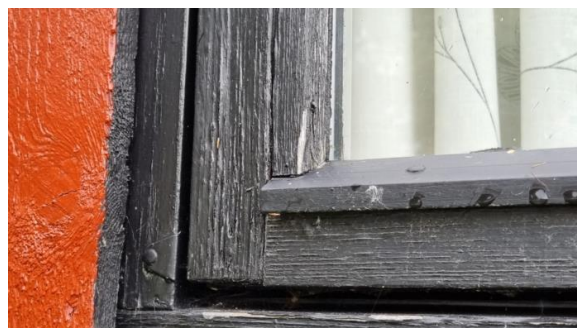
Vindu har utvendig værslitasje.

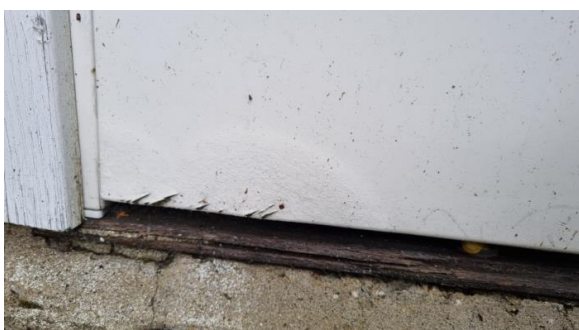
- Karmene i dører er værslitte utvendig og det er sprekker i trevirket.

Det er fuktsvell i dørbled.

- Det må påregnes noe vedlikehold og at enkelte dører må skiftes ut.

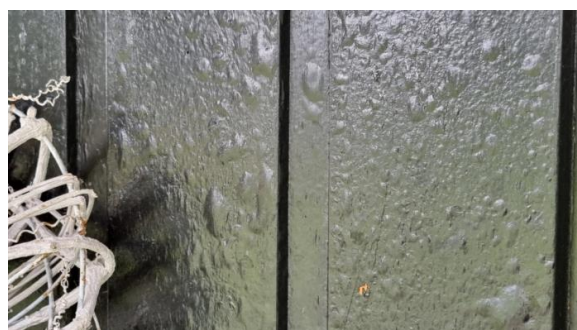
Det er bobler i malingen på inngangsdør i hovedetasjen.

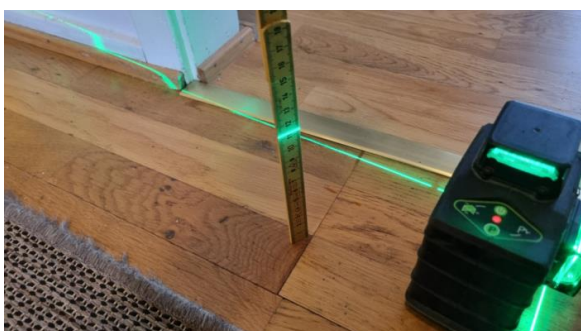
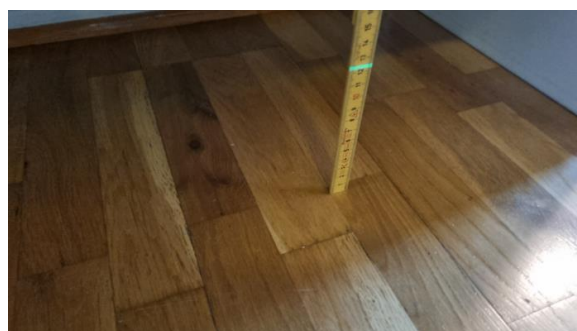
- Målt høydeforskjell på over 15 mm gjennom hele rommet. Tilstandsgrad 2 gis med bakgrunn i standardens krav til godkjente måleavvik.

Kontroll av planavvik.

- For å få tilstandsgrad 0 eller 1 må høydeforskjeller rettes opp. Det vil imidlertid sjelden være økonomisk rasjonelt som et enkeltstående tiltak i en bolig som dette. Dersom boligen en gang skal renoveres, kan man vurdere slike tiltak.

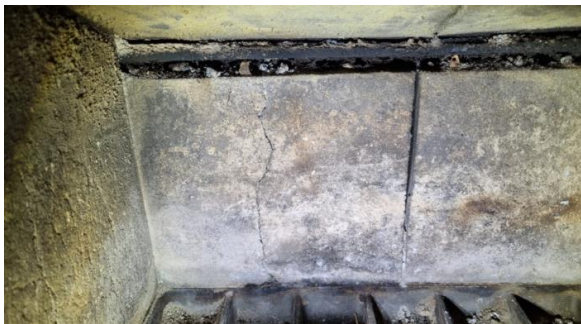
- Det er påvist sprekker i ildfast stein inne i ovnen.

Det er sprekk i ildfast stein i ovn i sokkeletasjen.

- Skadet stein i ovnen må skiftes ut for å lukke avviket.

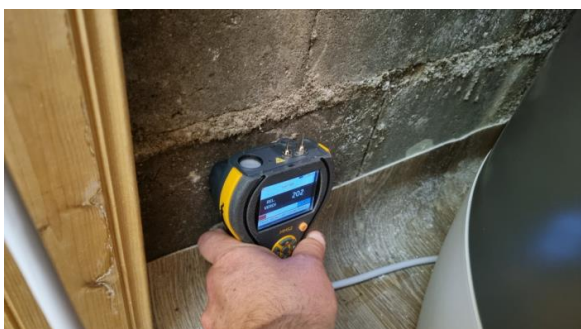
Boligen har innredede rom i sokkeletasjen, og det kan ikke utelukkes at det finnes fuktskader i konstruksjonen. Innredede rom under terreng betraktes generelt som en risikokonstruksjon.

Det ble fuktmålt direkte på grunnmur, forhøyde fuktverdier ble registrert.

Overvåk tilstanden på Innredede rom i sokkeletasjen.

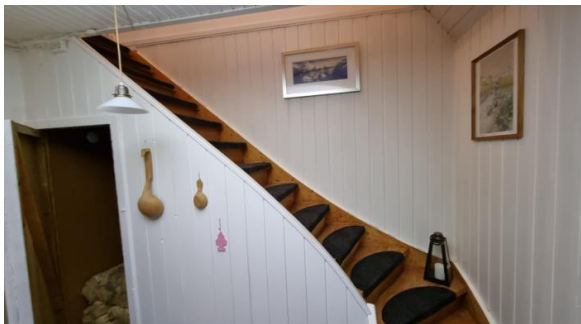
Trapp mangler rekkverk og håndløper på vegg.

- Håndløper må monteres på vegg for å tilfredsstille krav på byggetidspunktet.
- Rekkverk må monteres for å lukke avviket.

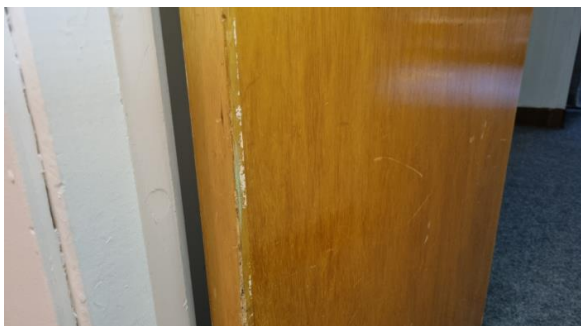
Dører er av eldre dato og har mindre bruksslitasje.

Det er ikke nødvendig med noen umiddelbare tiltak for å lukke avviket, da dette bare er kosmetisk og ikke har noen betydning for bruksfunksjonen.

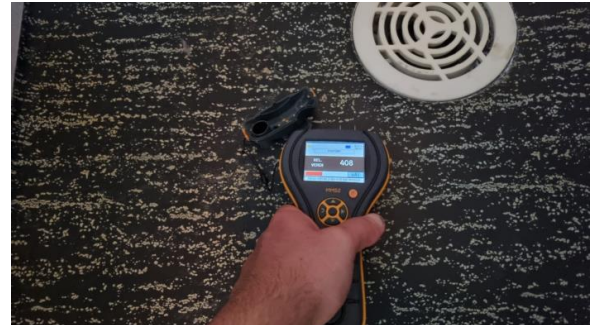
Våtrommet må oppgraderes for å tåle normal bruk etter dagens krav. Med bakgrunn i at badet er av eldre dato og har eldre sluk av plast fra byggeår. Sluk og membran/tettesjikt har oversteget forventet brukstid og skader/lekkasjer kan oppstå, må badet påregnes oppgradert i tiden som kommer.

Det ble registrert forhøyde fuktverdier i dusjnisen.

- Våtrommet må totalrenoveres. Alle forhold med tettesjikt, våtsone, sluk m.m. må dokumenteres.

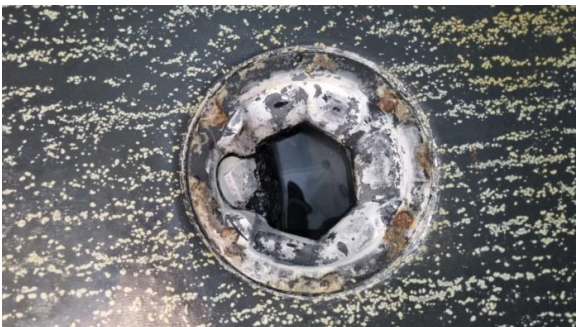
Plastsluk fra byggeår.

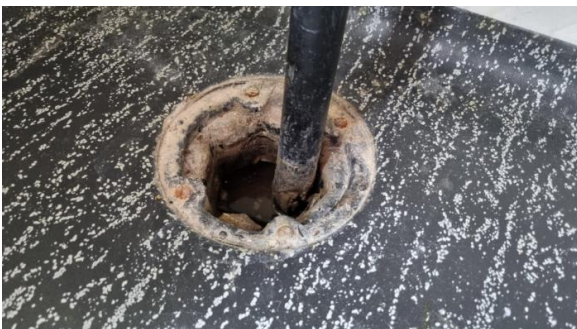
Våtrommet må oppgraderes for å tåle normal bruk etter dagens krav. Med bakgrunn i at badet er av eldre dato og har eldre sluk av plast fra byggeår. Sluk og membran/tettesjikt har oversteget forventet brukstid og skader/lekkasjer kan oppstå, må badet påregnes oppgradert i tiden som kommer.

Plastsluk fra byggeår.

- Våtrommet må totalrenoveres. Alle forhold med tettesjikt, våtsone, sluk m.m. må dokumenteres.

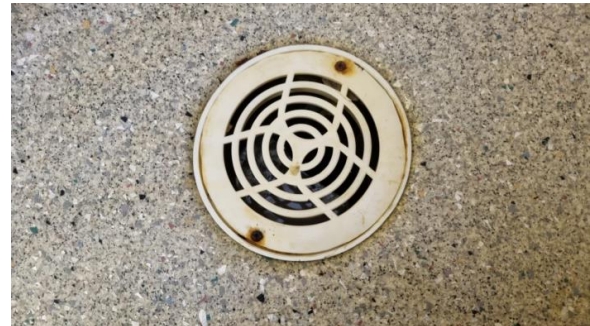
Våtrommet må oppgraderes for å tåle normal bruk etter dagens krav. Med bakgrunn i at badet er av eldre dato og har eldre sluk av plast fra byggeår. Sluk og membran/tettesjikt har oversteget forventet brukstid og skader/lekkasjer kan oppstå, må badet påregnes oppgradert i tiden som kommer.

Plastsluk fra byggeår.

- Våtrommet må totalrenoveres. Alle forhold med tettesjikt, våtsone, sluk m.m. må dokumenteres.

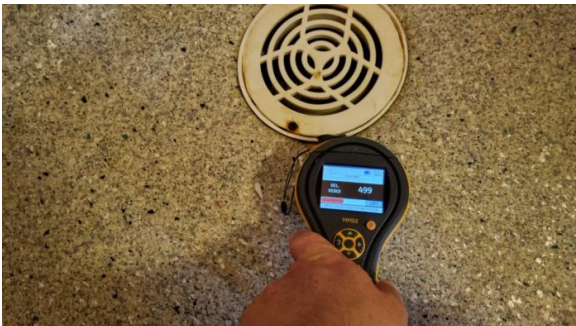
Det ble registrert forhøyde fuktverdier i dusjnisjen.

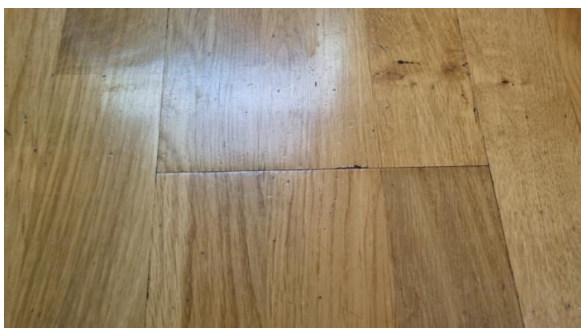
Slitasje i parkett.

Det er ikke nødvendig med noen umiddelbare tiltak for å lukke avviket, da dette bare er kosmetisk og ikke har noen betydning for bruksfunksjonen.

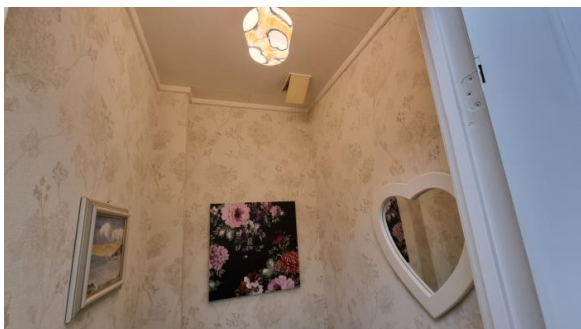
Det er naturlig avtrekk via ventil himling.

- Mekanisk avtrekk bør etableres på toalettrom.

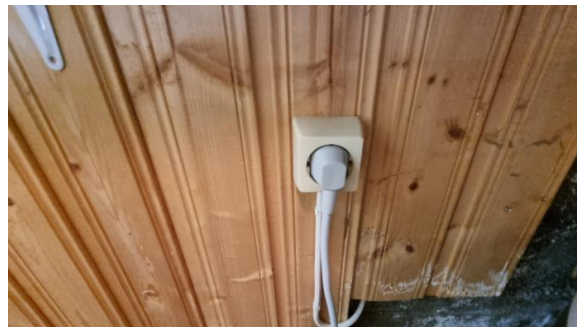
Berederen har el-tilkobling via støpsel.

- Det bør etableres tilfredsstillende el-tilkobling etter gjeldende forskrift.

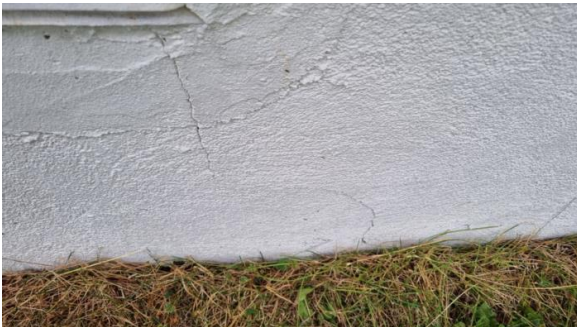
- Grunnmuren har sprekkdannelser.

Sprekk i grunnmur.

Overvåk tilstanden på sprekker for å se at de ikke utvikler seg.

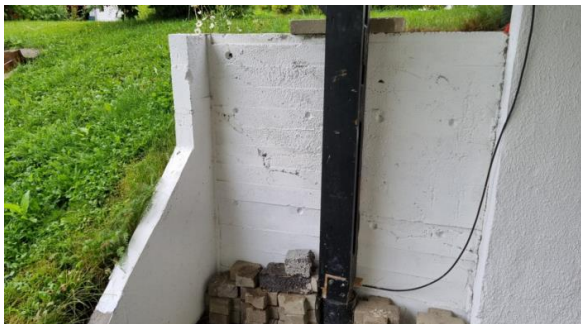
Nivåforskjell på mer enn 0,5 meter der det er hardt underlag som betong, asfalt, steinheller og lignende, må sikres med rekkverk, gjerde, tett vegetasjon eller liknende slik at fallskader forebygges.

Rekkverk/annen sikring på forstøtningsmur må settes opp for å lukke avviket.
