Brakkebakken 29, 8616 MO I RANA

**Velpleid enebolig med
dobbelgarasje beliggende svært
barnevennlig til. Mulighet for
utleie. Lang solgang.**

Tilstandsrapport

Befaringsdato: 16.08.2024

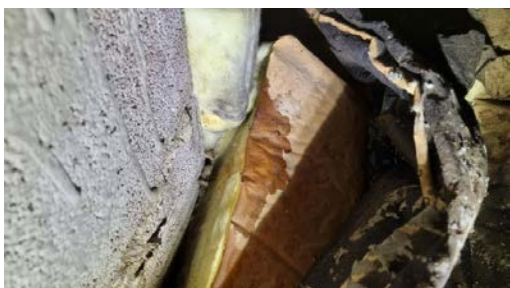
Det ble registrert fukt rundt pipen.

Fuktmerker ved pipen.

Det må gjøres tiltak for å forhindre at fukt kommer inn rundt pipen.

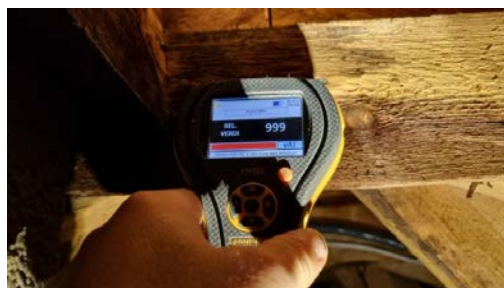
Det ble registrert forhøyde fuktverdier.

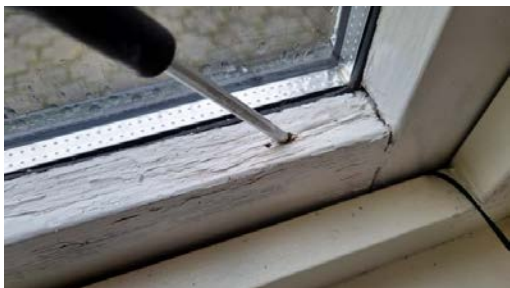
- Det er påvist noen glassruter som er punktert eller sprukne.
- Karmene i vinduer er slitte og det er sprekker i trevirket.

Vinduer i stue/kjøkken i leilighet har store fuktskader.

- Det må påregnes noe vedlikehold og at enkelte vinduer må skiftes ut.

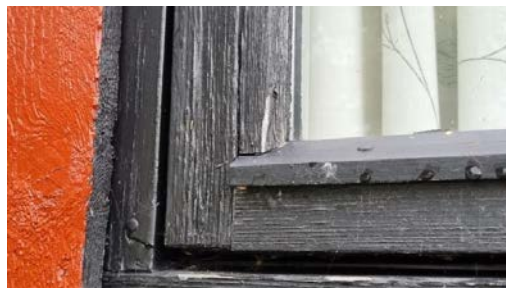
Vindu har utvendig værslitasje.

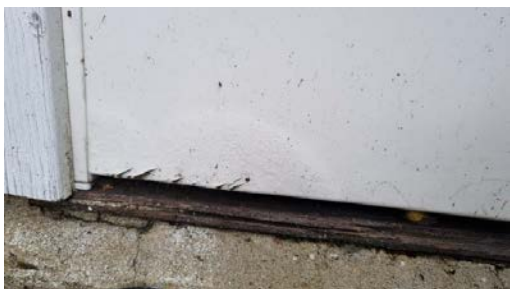
- Karmene i dører er værslitte utvendig og det er sprekker i trevirket.

Det er fuktsvell i dørbland.

- Det må påregnes noe vedlikehold og at enkelte dører må skiftes ut.

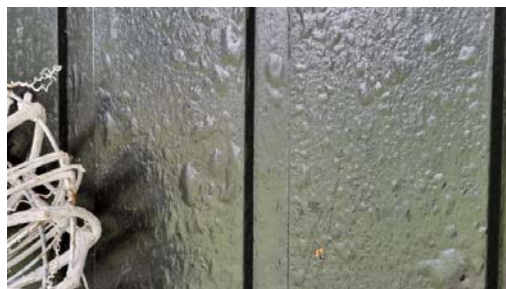
Det er bobler i malingen på inngangsdør i hovedetasjen.

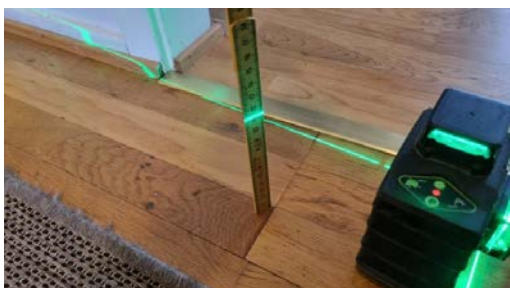
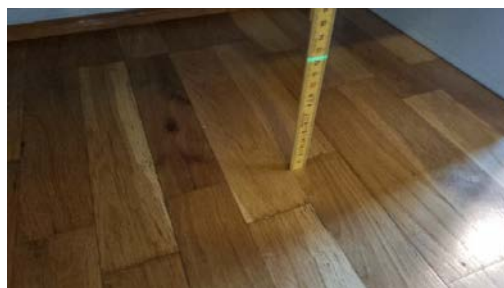
- Målt høydeforskjell på over 15 mm gjennom hele rommet. Tilstandsgrad 2 gis med bakgrunn i standardens krav til godkjente måleavvik.

Kontroll av planavvik.

- For å få tilstandsgrad 0 eller 1 må høydeforskjeller rettes opp. Det vil imidlertid sjelden være økonomisk rasjonelt som et enkeltstående tiltak i en bolig som dette. Dersom boligen en gang skal renoveres, kan man vurdere slike tiltak.

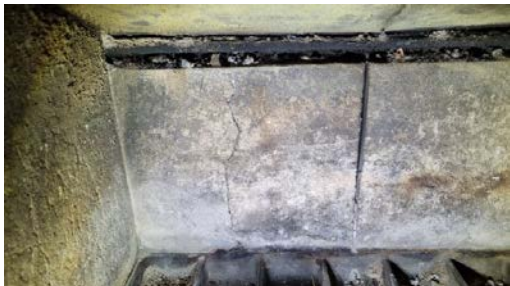
- Det er påvist sprekker i ildfast stein inne i ovnen.

Det er sprekke i ildfast stein i ovn i sokkeletasjen.

- Skadet stein i ovnen må skiftes ut for å lukke avviket.

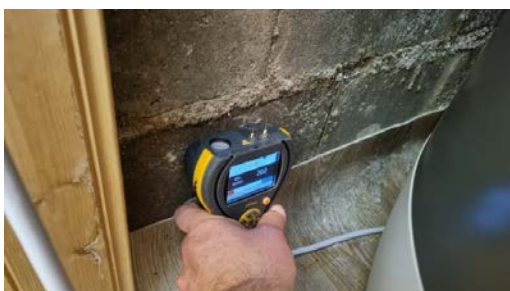
Boligen har innredede rom i sokkeletasjen, og det kan ikke utelukkes at det finnes fuktskader i konstruksjonen. Innredede rom under terreng betraktes generelt som en risikokonstruksjon.

Det ble fuktmålt direkte på grunnmur, forhøyde fuktverdier ble registrert.

Overvåk tilstanden på Innredede rom i sokkeletasjen.

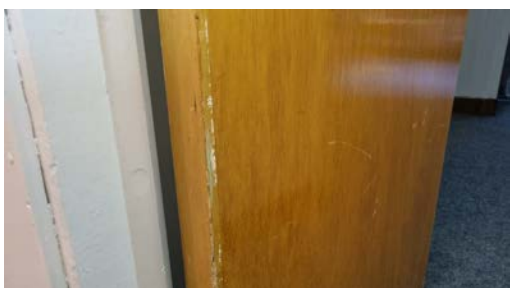
Dører er av eldre dato og har mindre bruksslitasje.

Det er ikke nødvendig med noen umiddelbare tiltak for å lukke avviket, da dette bare er kosmetisk og ikke har noen betydning for bruksfunksjonen.

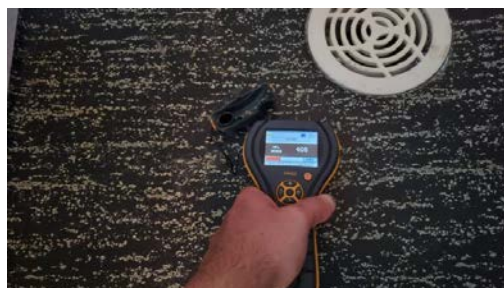
Våtrommet må oppgraderes for å tåle normal bruk etter dagens krav. Med bakgrunn i at badet er av eldre dato og har eldre sluk av plast fra byggeår. Sluk og membran/tettesjikt har oversteget forventet brukstid og skader/lekkasjer kan oppstå, må badet påregnes oppgradert i tiden som kommer.

Det ble registrert forhøyde fuktverdier i dusjnisen.

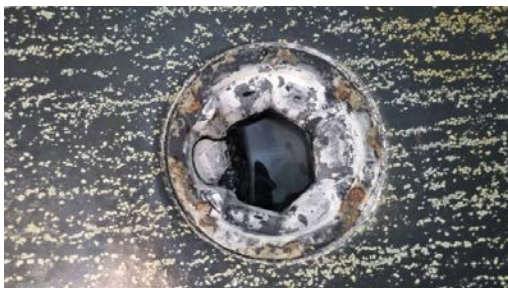
Plastsluk fra byggeår.

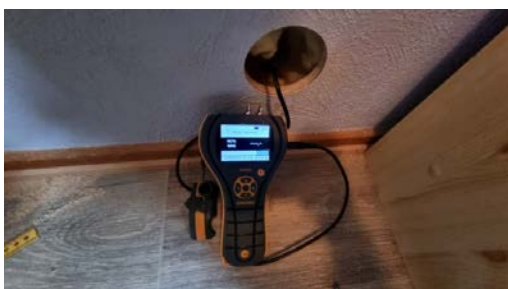
Hulltaking ble foretatt, ingen forhøyde verdier ble registrert i denne delen av vegg.

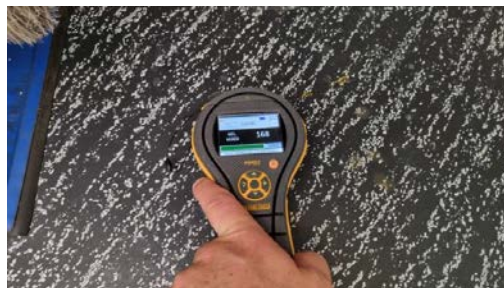
Det ble fuktmålt ved befaring, ingen unormale verdier ble registrert.

Våtrommet må oppgraderes for å tåle normal bruk etter dagens krav. Med bakgrunn i at badet er av eldre dato og har eldre sluk av plast fra byggeår. Sluk og membran/tettesjikt har oversteget forventet brukstid og skader/lekkasjer kan oppstå, må badet påregnes oppgradert i tiden som kommer.

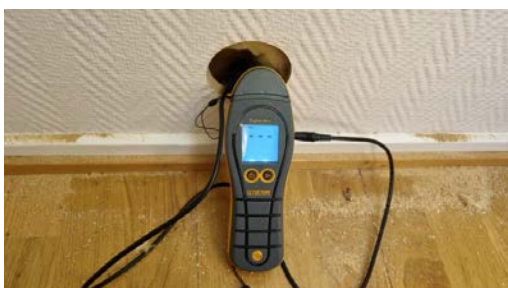
Hulltaking ble foretatt, ingen forhøyde verdier ble registrert i denne delen av vegg.

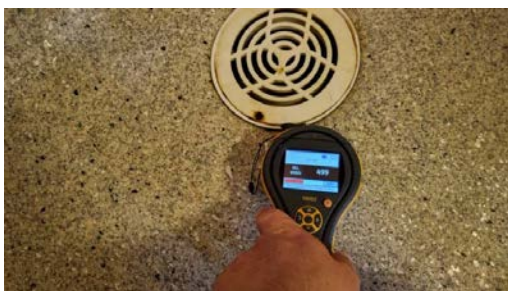
Våtrommet må oppgraderes for å tåle normal bruk etter dagens krav. Med bakgrunn i at badet er av eldre dato og har eldre sluk av plast fra byggeår. Sluk og membran/tettesjikt har oversteget forventet brukstid og skader/lekkasjer kan oppstå, må badet påregnes oppgradert i tiden som kommer.

Det ble registrert forhøyde fuktverdier i dusjnischen.

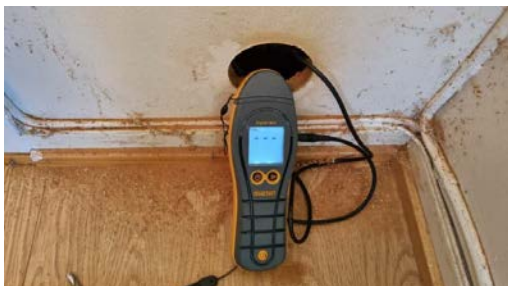
Hulltaking ble foretatt, ingen forhøyde verdier ble registrert i denne delen av vegg.

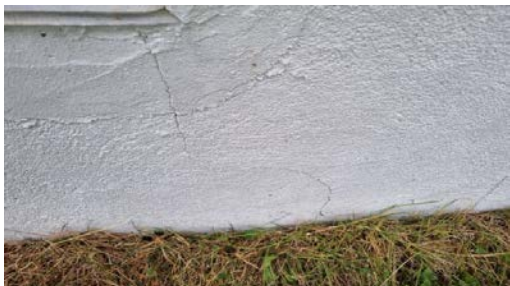
- Grunnmuren har sprekkdannelser.

Sprekk i grunnmur.

Overvåk tilstanden på sprekker for å se at de ikke utvikler seg.

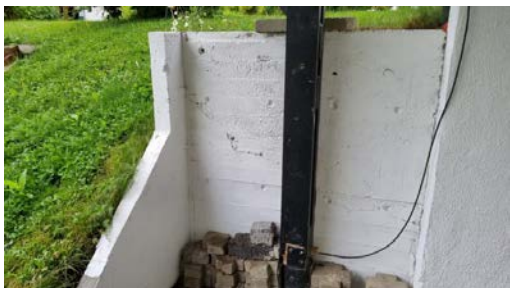
Nivåforskjell på mer enn 0,5 meter der det er hardt underlag som betong, asfalt, steinheller og lignende, må sikres med rekkverk, gjerde, tett vegetasjon eller liknende slik at fallskader forebygges.

Rekkverk/annen sikring på forstøtningsmur må settes opp for å lukke avviket.
