Svalestien 23

1407 VINTERBRO

Tilstandsrapport

Eierskifte

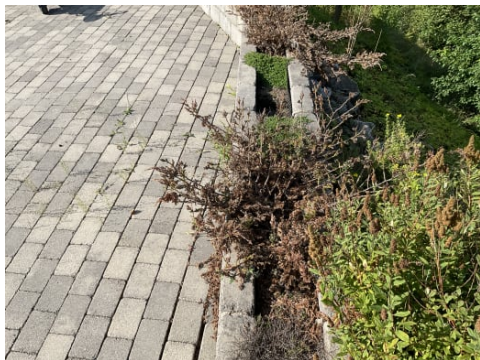
Støttemur oppført i betong og betongstein.

Granittstein langs veien og langs deler av den ene siden av huset.

TG 2 pga: Det registreres skjevheter/ retningsavvik. Det mangler rekkverk på den ene støttemuren ved terrassen.

Rekkverk bør etableres.

For å kartlegge om skaden er under utvikling må observasjon over tid foretas.

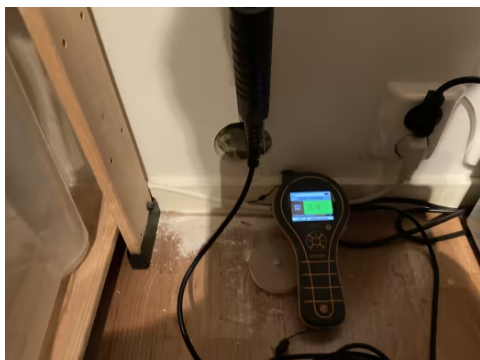
Det er foretatt hulltaking i nedre del av vegg i den ene boden.

Ved fuktmåling i treverk i forbindelse med hulltaking, måles det et fuktinnhold som er under faregrensen for utvikling av skader.

Ved måling av relativ fuktighet i hulrom ved hulltaking, måles det et fuktinnhold som er under faregrensen for utvikling av skader.

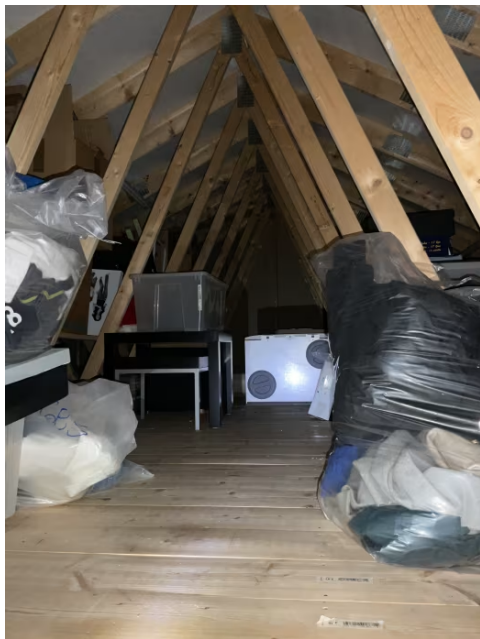
Det er foretatt en visuell inspeksjon av innvendige himlinger og ingen tegn til aktiv lekkasje eller kondensproblemer blir registrert.

Det anbefales å lage bedre gjennomlufting på loftet.

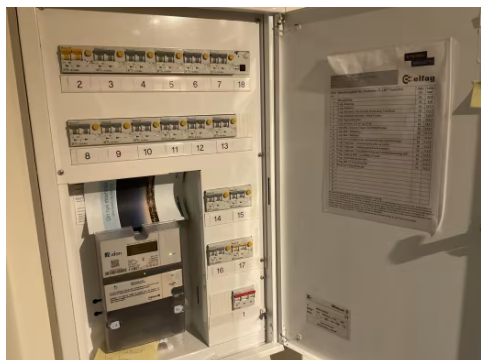
Det er ikke fremlagt samsvarserklæring på elektrisk arbeid/anlegg montert etter 01.01.1999.

Det er kursfortegnelse i sikringsskapet. Det er ikke sjekket om kursene er i samsvar med kursfortegnelsen.

TG-2 er satt pga. manglende dokumentasjon/ samsvarserklæring på deler av anlegget.

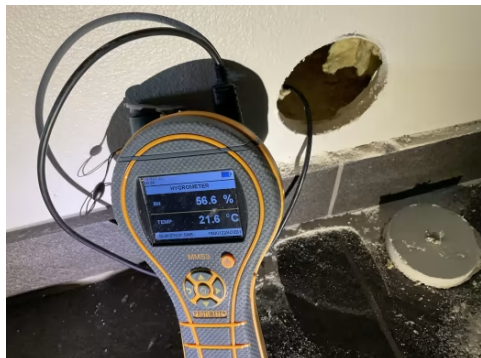
Det er en høydeforskjell på ca. 2 cm fra topp slukrist til topp flis ved døren. Det er oppkant ved dørterskelen.

Det blir liggende noe vann på gulvet etter dusjing. TG 2
