# Tilstandsrapport

📍 Sannangata 4 F, 7713 STEINKJER

# gnr. 192, bnr. 64, snr. 47

Oppdragsnr.: 18528-1074

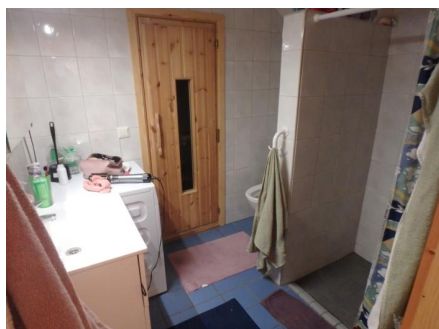
Bad

Flis på vegg og malt puss for innvendig tak.

- Det er påvist at flisfuger har riss/sprekker.

Liten sprekk i veggflis ved avløpsnippel for eventuelt lekkasjevann fra rør i rør system.

Kun visuelt avvik, ingen behov for umiddelbar utbedring.

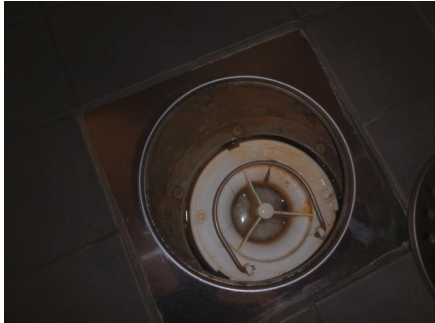
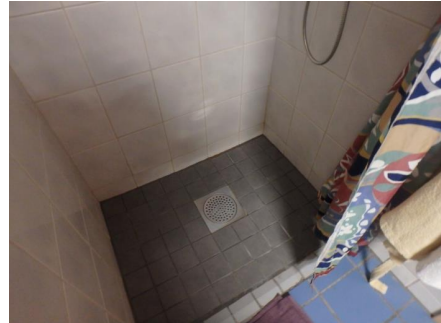
Sluk i dusjnisje

- Det er påvist avvik i fallforhold til sluk i forhold til krav i forskrift på byggetidspunktet.
- Det er påvist at høydeforskjell fra topp slukrist til gulv/synlig topp membran ved dørterskel er mindre enn 25 mm.

Badet har plastsluk og smøremembran med ukjent utførelse.

- Mer enn halvparten av forventet brukstid er passert på membranløsningen.

- Installering av tett dusjkabinett anbefales.
- Overvåk tilstanden jevnlig. For å få tilstandsgrad 0 eller 1 må tettesjiktet skiftes ut, men tidspunktet for når dette er nødvendig er vanskelig å si noe om.

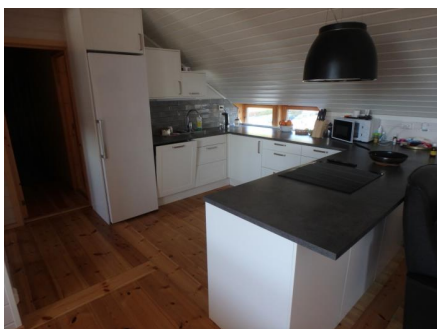
Kjøkken

Ny kjøkkeninnredning i 2022. Epoq innredning med folierte skrog og malte fronter. Laminat benkeplater med underlimt oppvaskbeslag i stål. Flis på vegg over oppvaskkummen. Integrert oppvaskmaskin, kjøleskap, stekeovn og platetopp.

Automatisk vannstoppeventil med føler mot golv i skap for oppvaskbenk. Komfyrvakt over kokeplass.
