# Tilstandsrapport

📍 Kirkehamnveien 6, 4432 HIDRASUND

# gnr. 18, bnr. 6

Rapporten er en oppdatert rapport fra 2022 og med ny befaring 4 Juni 2025.

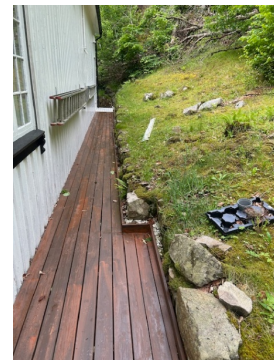
#### Vurdering av avvik:

- Det er ikke tegn på noe utvendig fuktsikring.
- Mer enn halvparten av forventet levetid på drenering er overskredet.

Det er kun en liten del av fritidsboligen som har kjeller og denne må anses som lagerrom/bod da den er utett og fuktig.  
Dreneringsarbeider anses som tilnærmet umulig å utføre og det må forventes tilsig av vann inn mot kjellermurer.

Kostnadsestimat ikke satt da fullt ut dreneringsarbeider er tilnærmet ikke mulig.

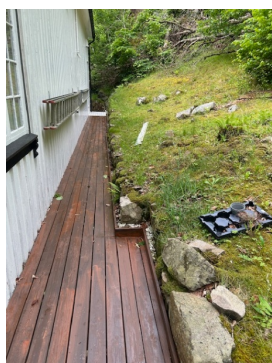
Tiltak er svært vanskelig å utføre og det må forventes fuktpress mot grunnmur fra terreng bak bolig
