Tilstandsrapport

Enebolig

Skippergata 9, 3770 KRAGERØ

Befaringsdato: 05.02.2025

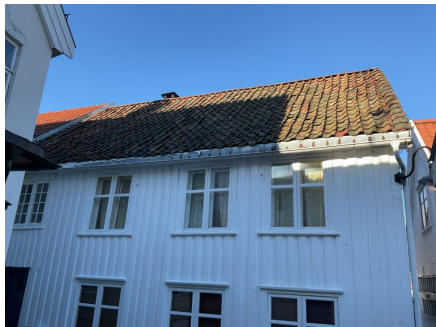
TG 2 Nedløp og beslag

Takrenner og nedløp av plastbelagt stål.

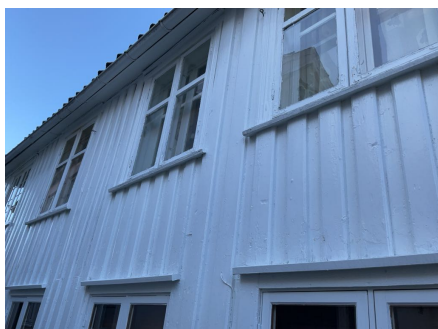
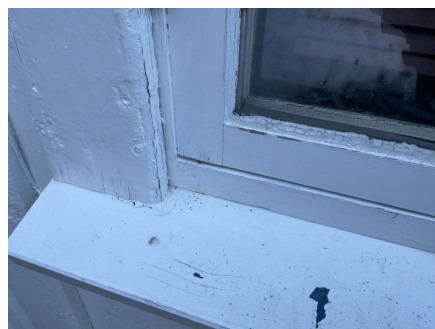
TG 2 Dører

- Det er påvist dører som er vanskelig å åpne eller lukke.
- Karmene i dører er værslitte utvendig og det er sprekker i trevirket.

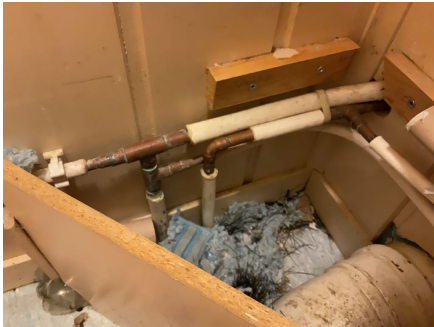
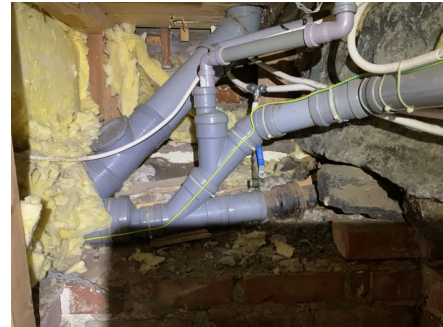
TG 2 Avløpsrør

- Det er ikke behov for utbedringstiltak siden anlegget fungerer i dag, men ut ifra alder kan skader plutselig oppstå på eldre anlegg.
