## Skippergata 9

- Enebolig
- Skippergata 9, 3770 KRAGERØ
- KRAGERØ kommune
- gnr. 32, bnr. 207

Befaringsdato: 05.02.2025    Rapportdato: 20.02.2025    Oppdragsnr.: 15711-1856    Referansenummer: KW1373  
Autorisert foretak: SørTakst AS    Vår ref:

# Tilstandsrapport

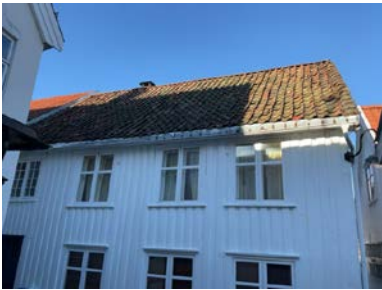
**Vurdering av avvik:**  
• Mer enn halvparten av forventet brukstid er passert på taktekkingen.

**Konsekvens/tiltak**  
• Overvåk tilstanden jevnlig. For å få tilstandsgrad 0 eller 1 må tekkingen skiftes ut, men tidspunktet for når dette er nødvendig er vanskelig å si noe om.

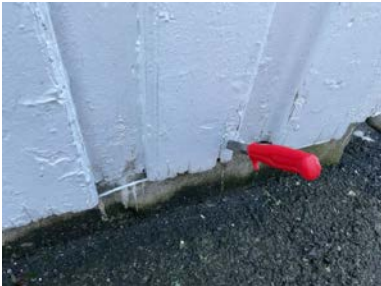
**Vurdering av avvik:**  
• Det er ingen eller liten lufting i nedre kant av kledning mot grunnmur.  
• Det er påvist spredte råteskader i bordkledningen.

Kledningen har behov for vedlikehold og enkelte bord eller deler av kledningen bør skiftes.

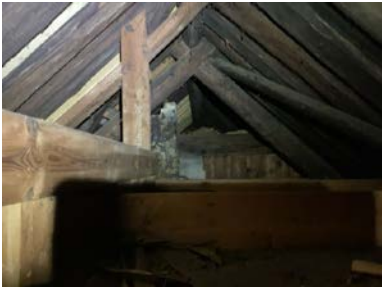
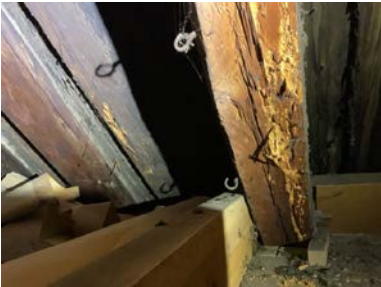
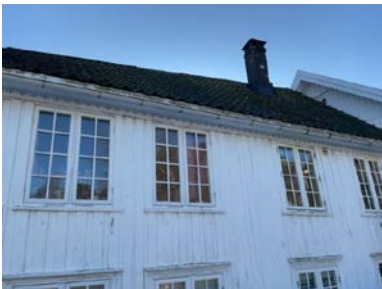
**TG 2 Takkonstruksjon/Loft**

- Det er begrenset/dårlig ventilering av takkonstruksjonen.
- Det er registrert symptom på aktivitet fra skadedyr

Det ble funnet spor etter treskadeinsekter (antatt husbukk) på loftet. Det vites ikke om det det er et aktivt angrep av treskadeinsekter.

Det anbefales en kontroll og ev. behandling/ reparasjon utført av skadedyrkontrollerende firma.

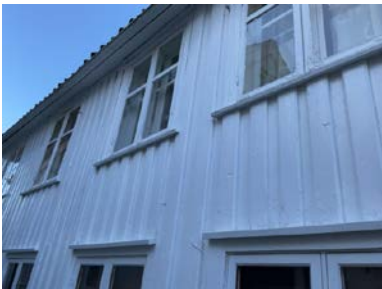
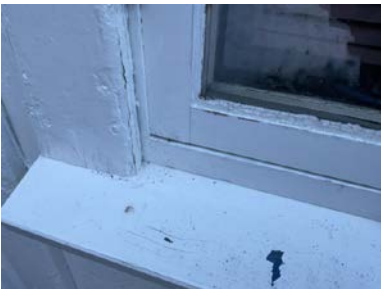
**TG 2 Vinduer**

- Karmene i vinduer er slitte og det er sprekker i trevirket.

- Det må påregnes noe vedlikehold og at enkelte vinduer må skiftes ut.

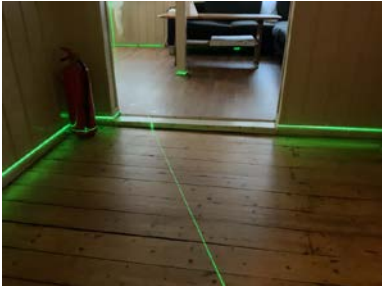
- Målt høydeforskjell på over 20 mm innenfor en lengde på 2 meter. Tilstandsgrad 3 gis med bakgrunn i standardens krav til godkjente måleavvik.
- Det er registrert symptom på aktivitet fra skadedyr

Det er spor etter treskadeinsekter i bjelkene. Se også punktet «Kryp Kjeller».

Det anbefales en kontroll og ev. behandling/ reparasjon utført av skadedyrkontrollerende firma.

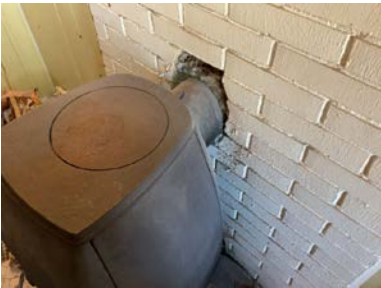
- Tidspunkt for piperehabilitering nærmer seg.

Det anbefales en piperehabilitering. En slik rehabilitering, med montering av nytt røykrør, tilkobling av ildsteder og ny feieluke, koster normalt mellom kr. 50 000,- og kr. 70 000,-

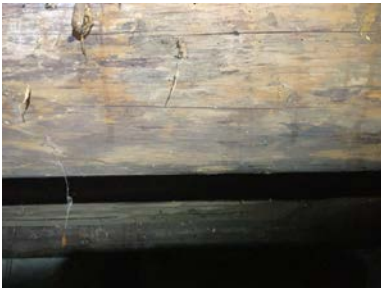
## TG 2 Kryp Kjeller

- Det er ikke adkomst til deler av kryp Kjelleren. Kryp Kjeller er kun vurdert i tilgjengelige deler. Kryp Kjeller regnes for å være en risikokonstruksjon som er utsatt for fukt- og råteskader i bunnsvill, trebjelkelaget og andre tilstøtende konstruksjoner, på grunn av fuktighet fra grunnen og kondensering ved temperaturforskjeller. Selv om det ikke er avdekket tegn på skader, betyr ikke dette nødvendigvis at det ikke foreligger skader i eller i forbindelse med kryp Kjelleren.
- Det er ikke tilfredsstillende ventilering av kryp Kjeller.

Det ble funnet flyvehull etter treskadeinsekter (antatt stripet borebiller) Det vites ikke om det er et aktivt angrep. Generelt anses krypkjeller som en risikokonstruksjon pga. høy skadefrekvens.

Det anbefales en kontroll og ev. behandling/ reparasjon utført av skadedyrkontrollerende firma. Kostnadsestimatet er angit under punktet «Etasjeskiller».

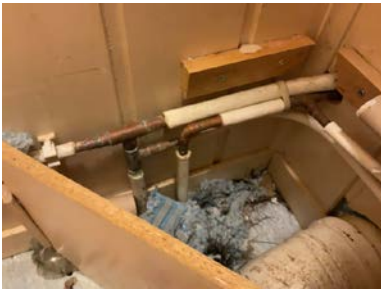
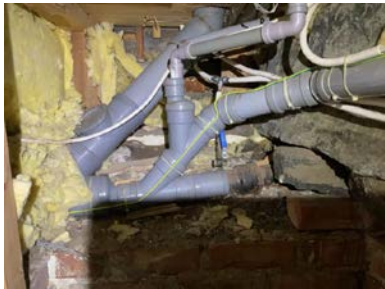
**TG 2 Avløpsrør**

Avløpsrør av plast. Mindre deler er av støpejern.

- Det er ikke behov for utbedringstiltak siden anlegget fungerer i dag, men ut ifra alder kan skader plutselig oppstå på eldre anlegg.
