# Tilstandsrapport

Fritidsbolig

Tandranesvegen 116, 4234 JELSA

Befaringsdato: 09.04.2025

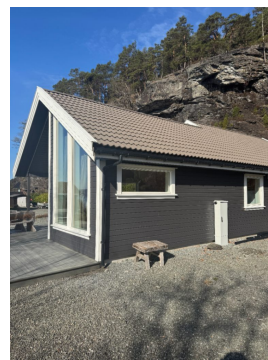
### ! TG 3 Nedløp og beslag - 2 - snøfanger

Det mangler snøfangere, På Jelsa er det omtrent aldri snø, og hvis det er snø er det ofte lite. Men grunnet instruks må det gis TG3 på punktet om snøfangere.

- Det mangler snøfangere på hele eller deler av taket, noe som var krav på byggemeldingstidspunktet.

Grunnet lite snø på Jelsa er det ingen fare for takras. Det er derfor ikke nødvendig å montere snøfangere.

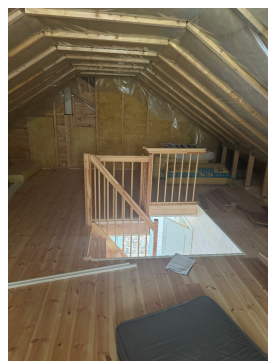
A-takstoler på hems og sperr i stue. Hemsen er uinnredet, den er bare isolert. Det gjenstår å slå opp panel. Stuedelen er mønt, panelt helt opp til mønet. Lufting består av taket er bygd opp og platet med 20 mm huntonittplater, papp, oppføring 36x48 mm strø og lekter.

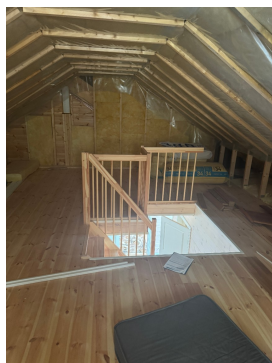
Lakkert tretrapp opp til hems. Trappa er ferdig, men det gjenstår noe avslutning oppe på hems. Hems er heller ikke ferdigstilt. Hems må ikke tas i bruk før trappa er ferdig.

- Det er ikke montert rekkverk.

Det er rekkverk opp til hems, men det mangler noe returrekkverk på hems.

- Rekkverk må monteres for å lukke avviket.

Hems og trapp må ikke tas i bruk før det er ferdig.

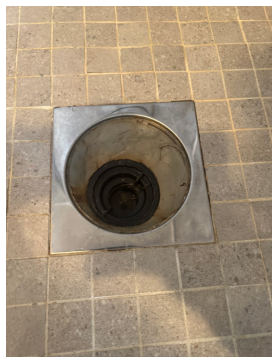
- Membran kan ikke konstateres (ikke synlig og det foreligger heller ikke dokumentasjon).

Sluk i dusjnisje i bad

- Det må innhentes dokumentasjon.

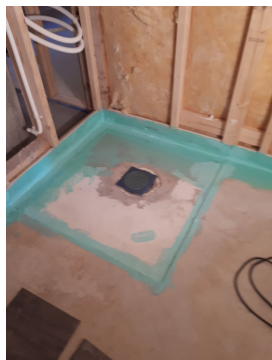
Membran i dusjnisje i bad
