# Tilstandsrapport

Dalsbergstien 6 C, 0170 OSLO

gnr. 217, bnr. 512, snr. 8

Befaringsdato: 26.03.2026

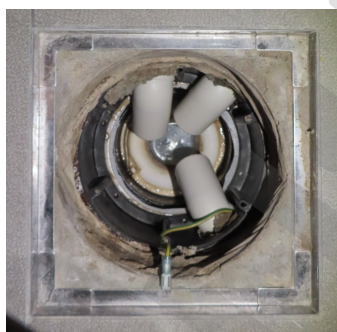
Hovedsluk

Sluk-koppen til hovedsluket lar seg vanskelig fjerne pga. oven-liggende rør.

Enkel adkomst til sluk-koppen for vedlikehold og renhold bør etableres.
