# Tilstandsrapport

Eierseksjon

Dalsbergstien 6 C, 0170 OSLO

Befaringsdato: 26.03.2026

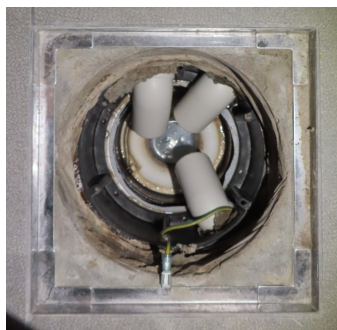
Hovedsluk

### TG 2 Sluk, membran og tettesjikt

Plastsluk. Synlig mansjett/membran under klemring.

Sluk-koppen til hovedsluket lar seg vanskelig fjerne pga. oven-liggende rør.

Enkel adkomst til sluk-koppen for vedlikehold og renhold bør etableres.
