# Tilstandsrapport

Eierseksjon

Dalsbergstien 6 C, 0170 OSLO

Befaringsdato: 26.03.2026

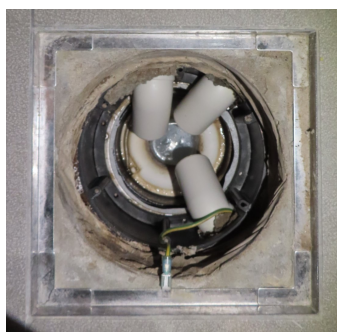
Hovedsluk

Plastsluk. Synlig mansjett/membran under klemring.

Sluk-koppen til hovedsluket lar seg vanskelig fjerne pga. oven-liggende rør.

Enkel adkomst til sluk-koppen for vedlikehold og renhold bør etableres.
