Ulvstugguveien 20, 7374 RØROS

## Tilstandsrapport Eierskifte

Boligtype: Enebolig  
Byggeår: 1967  
BRA: 238 m<sup>2</sup>  
BRA-i: 176 m<sup>2</sup>  
Rapportdato: 13.11.2025 (Gyldig til 13.11.2026)

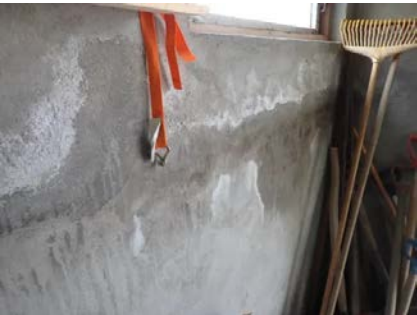
6.2 Grunnmur og fundament

Liten sprekk i mur i garasje mot sør. Bildet viser også noe saltutslag.

| -Det registreres en sprekk mot et hjørne i bod med utvendig adkomst, samt en horisontal sprekk i grunnmur på garasje mot sør. Dette tyder på setninger i grunnen, men vurderes å være fra gammelt av i forbindelse med at bygget har "satt seg" og/eller av tidligere jordtrykk. Ingen tegn på konstruksjonssvikt. Ikke unormalt med slike sprekker med tanke på alder. | |

| -Observasjoner av sprekker anbefales over tid, for å bekrefte eller avkrefte en negativ utvikling. Påfør puss i sprekkenes for å påvise eventuelle bevegelser. Tiltak kan vurderes deretter. | |

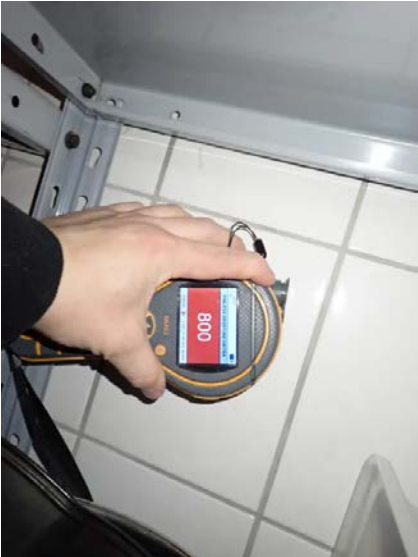
6.4 Rom under terreng

Fuktopptrekk i gulv.

| -Det var ikke mulig å komme til for hulltaking i boden, men det bemerkes at denne nylig er blitt gjenkledd, slik at det mest sannsynlig ikke vil være mulig å påvise eventuelle unormale forhold i dag. Det tas ikke hull i påforet vegg på vaskerommet på grunn av innredning som er montert på grunnmur, samt at det er etablert tettesjikt på vegg i deler av rommet. Kontrollen begrenses til fuktmåling på synlige overflater av mur og fliser. Det registreres noe fuktighet i muroverflater ved bruk av fuktindikator. Inne i boligen er det ikke registrert saltutslag eller andre indikasjoner på skader, men det er noe saltutslag på grunnmur i garasjen. Saltutslag indikerer fuktgjennomgang. Fundamenter og kjellergulv er med bakgrunn i byggeår og byggemetode på oppføringstidspunktet etablert direkte mot grunnmasser uten fuktsperre på undersiden. Det vil derfor være påregnelig at kjellergulv og nedre del av grunnmur trekker fukt. | |

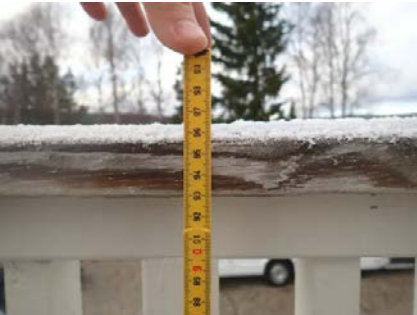
6.6 Balkong, terrasse, platting: Ut fra kjøkken/soverom

Rekkverkshøyde < 100 cm.

| -Rekkverket tilfredsstiller krav ved byggemeldingsåret. Det er ikke behov for tiltak, men for å lukke avviket må høyden være minimum 100 cm.<br>-Håndløpere i trapp anbefales etablert for bedre sikkerhet. Dagens forskrift setter krav til håndløper på begge sider i trapper. | |

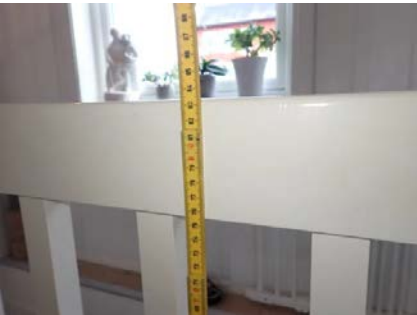
### 6.20 Trapp

Rekkverkshøyde < 90 cm.

| Oppsummering av trapp | TG-2 |
|---|---|
| -For å lukke avviket anbefales det at rekkverkshøyden endres til 90 cm, som er dagens krav.<br>-Ekstra håndløper anbefales etablert for bedre sikkerhet. Dagens forskrift setter krav til håndløper på begge sider i trapper. | |

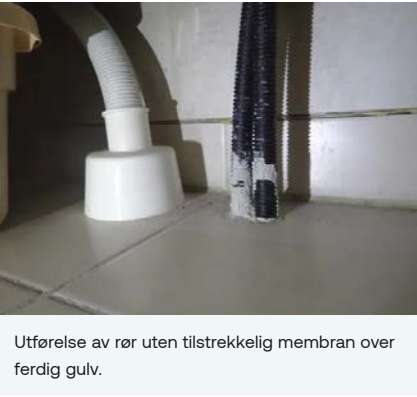
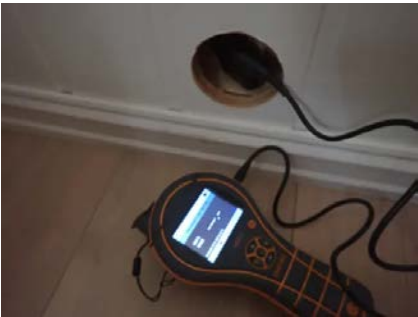
6.27 Våtrom: Bad, 1. etasje

| Badet ble oppgradert med nye overflater, tettesjikt og sluk i 2014. I 2021 oppstod det en lekkasje i vannkran til dusj, og veggen mot soverommet, samt ca. halve gulvet ble tatt opp. Det ble lagt ny membran og gulvflis på halve gulvet, og nye plater på dusjvegg mot soverom. | |

| Oppsummering av overflater | TG-2 |
|---|---|
| <div>-Fall til sluk og høydeforskjell mellom topp sluk og topp membran ved dør er tilfredsstillende. Fallforhold på ca. 1:100 på hele gulvet.</div> <div>-I dusjnisen registreres det stedvis svertesopp/misfarging i silikonfuge mellom sokkelflis og våtromsplater, samt på et par plasser hvor det er fuget mellom vegg og gulv.</div> | |
