Leilighet  
Alingsåsveien 13  
2013 Skjetten

#### Boligens tekniske tilstand:

Dato: 13/09/2024

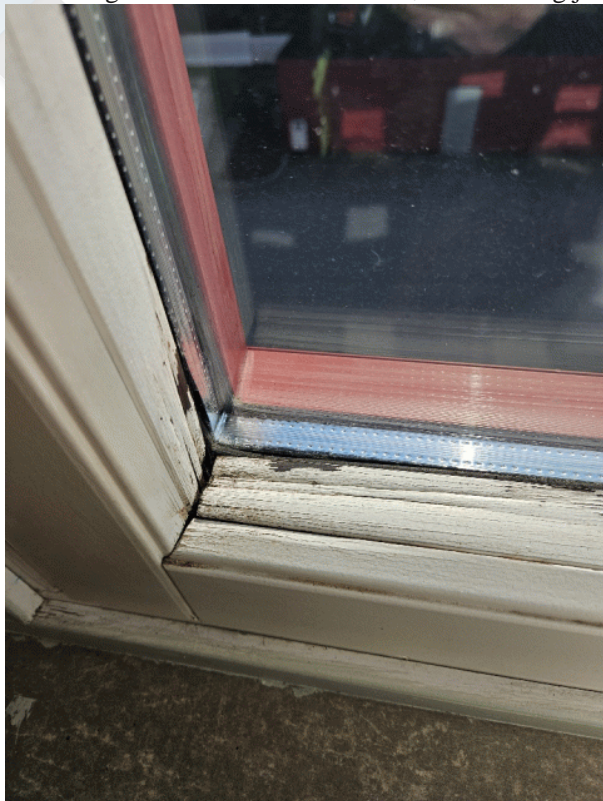
Det ble foretatt en enkel funksjonstest av tilfeldige valgte vinduer, balkongdør i boligen, det er råteskadet vindusramme på soverom 1 som gjør at vinduet er punktert. TG3

Det er råteskadet vindusramme på soverom 1 som gjør at vinduet er punktert. TG3  
Hjemmelshaver opplyser at råteskaden er meldt inn til styret i borettslagets.
