# Tilstandsrapport

📍 Sarpsborggata 14 H, 0468 OSLO

# gnr. 222, bnr. 169, snr. 44

Rapportdato: 01.09.2025

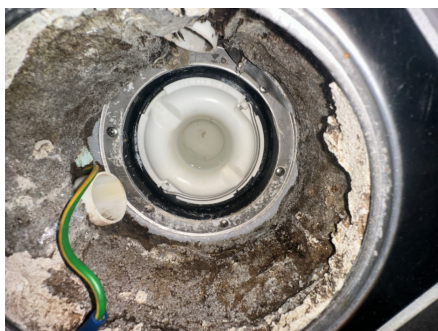
Sluk i plast plassert i dusjssonen. Det er synlig banemembran i hovedsluk. Dokumentasjon/ferdigattest, legges til grunn for vurdering av badets tettesjikt.

Sluk i plast, plassert i dusjnische
