# Tilstandsrapport

📍 Lunden 40 , 0598 OSLO

# gnr. 88, bnr. 444, snr. 47

Rapportdato: 22.01.2026

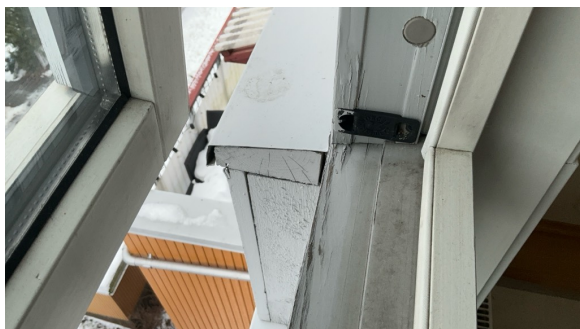
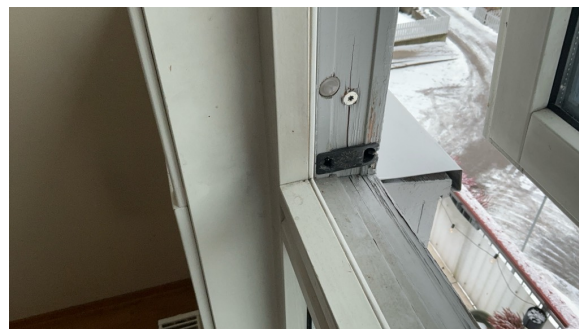
### ⚠ TG 2 Vinduer

- Det er påvist at enkelte vinduer er vanskelig å åpne/lukke.
- Det er påvist avvik rundt innsettingsdetaljer.
- Karmene i vinduer er slitte og det er sprekker i trevirket.

I stuen er det registrert at vinduet tar i karmen og er vanskelig å åpne og lukke, noe som indikerer skjevhet, svelling eller slitasje i beslag eller karm. Det er også observert sprekker i karmens utvendige treverk, samt at enkelte vinduer ikke er helt tette ved belastning, noe som kan føre til luftlekkasje og redusert isolasjonsevne.

Skadene skyldes en kombinasjon av alder, værpåkjønning og manglende vedlikehold. Oppsprekking i karm og problemer med lukking kan føre til redusert lufttethet, energitap, samt økt risiko for fuktinntrengning og råte i karm og tilstøtende konstruksjoner.

- Vinduer må justeres.
- Andre tiltak:

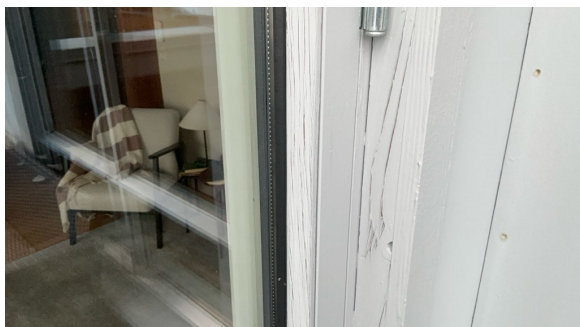
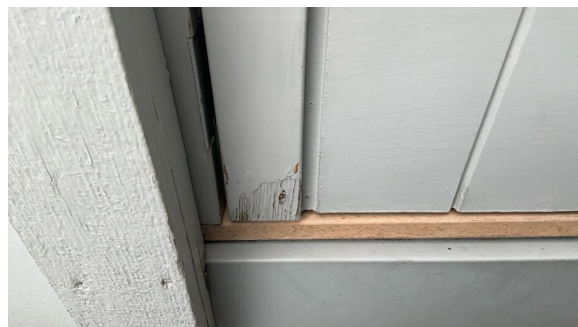
### ⚠ TG 2 Dører

- Det er påvist dører som er vanskelig å åpne eller lukke.
- Karmene i dører er værslitte utvendig og det er sprekker i trevirket.

Det er registrert generell slitasje på dører og karmen, samt at håndtaket på balkongdøren er løst eller feiljustert, og bør etterstrammes eller justeres for å sikre funksjon.

Slitasjen skyldes normal bruk over tid. Feiljustert håndtak kan over tid føre til økt slitasje på lukkemekanismen og redusert tetthet i dørbladet, som igjen kan påvirke isolasjonsevne og funksjon.

Dørene vurderes samlet til tilstandsgrad TG2, jf. NS 3600:2018, på bakgrunn av funksjonelle avvik og synlig slitasje.

- Andre tiltak:
- Dører må justeres.

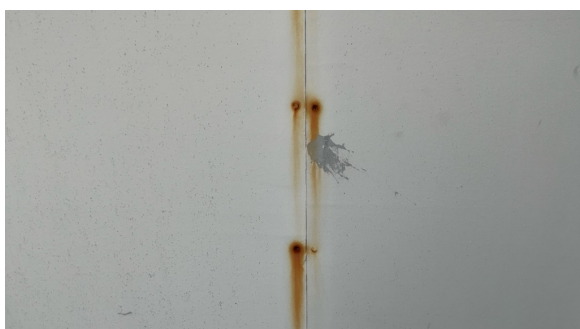
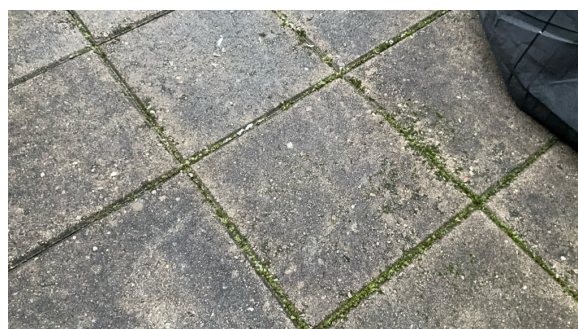
## TG 2 Balkonger, terrasser og rom under balkonger

- Mer enn halvparten av forventet brukstid er passert på tettesjikt/membran.
- Det er avvik:

Det er registrert mosevekst på betongsteinen, noe som indikerer fukt og begrenset drenering eller soltilgang. Det er også observert rustdannelse på spiker i trekledningen på veggene ved balkongene, noe som tyder på værpåvirkning og manglende vedlikehold. Membranløsningen under betongsteinene er ikke kontrollert, da denne ligger skjult og krever demontering for inspeksjon. Det er derfor ikke mulig å vurdere vanntettheten i oppbyggingen av balkongdekket.

Mosevekst og rust på spiker kan skyldes fuktopphopning, begrenset sollys og manglende vedlikehold. Skjult membran som ikke kan inspiseres gir usikkerhet om teknisk tilstand og eventuell restlevetid. Dersom membranen er svekket eller har feil, kan dette føre til vanninntrengning i konstruksjonen under, med fare for skader på bærende dekker eller inntrenging i tilstøtende rom.

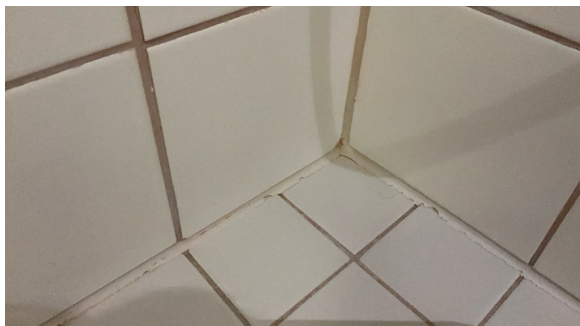
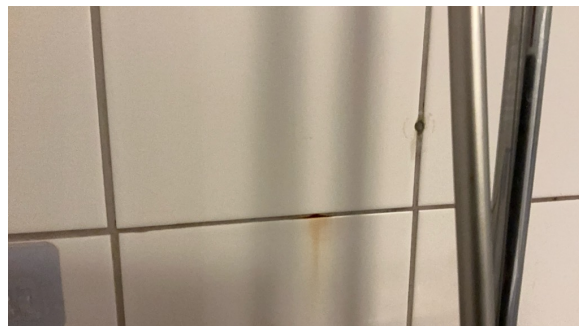
## TG 2 Overflater

- Det er påvist at flisfuger har riss/sprekker.
- Det er påvist sprekker i fliser.
- Svertesopp er registrert

Det er registrert sprekker i mørtelfuger, samt misfarging av fuger, særlig i våtsonen. I tillegg er det hull etter tidligere montert utstyr i dusjsonen, og silikonfuger har løsnet fra underlaget flere steder i overgang mellom vegg og gulv.

Skadene skyldes fuktbelastning og aldersrelatert slitasje. Sprekker og misfarging kan indikere redusert motstand mot fuktinntrengning. Løse eller manglende silikonfuger gir økt risiko for at vann trenger inn bak flislaget og kan føre til skjulte fuktskader i underliggende konstruksjon over tid.

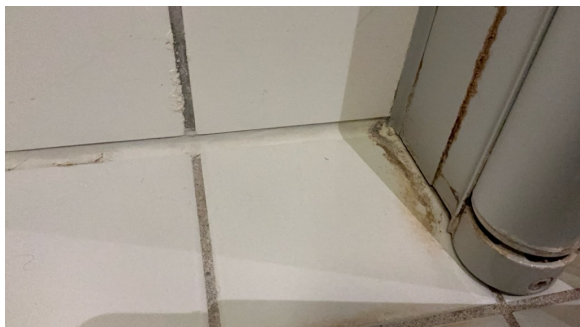
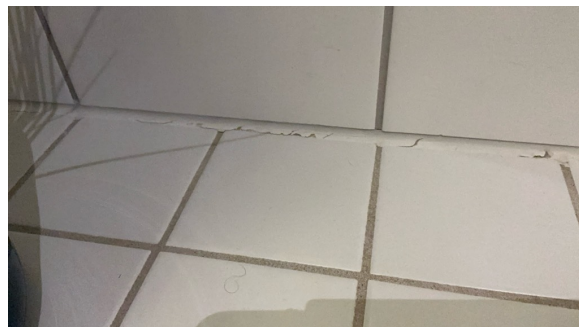
### TG 2 Overflater Gulv

Misfargede fuger indikerer fuktbelastning og aldersrelatert slitasje. Løs eller manglende silikonfuge i overgang mellom vegg og gulv svekker tettheten og gir økt risiko for at vann trenger ned i konstruksjonen, spesielt i overgangssonen – et kjent risikopunkt i våtrom. Dette kan over tid føre til skjulte fuktskader eller svekket membran.

Basert på registrert svekkelse i fuger og tettesjikt vurderes gulvet til tilstandsgrad TG2, jf. NS 3600:2018.

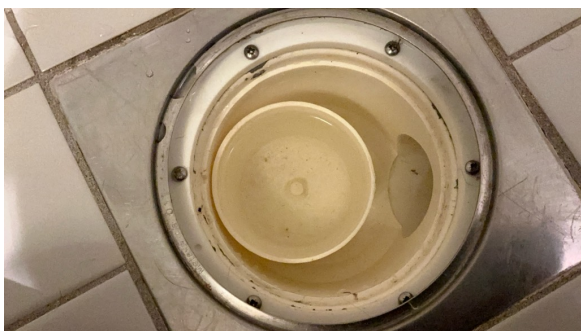
### TG 2 Sluk, membran og tettesjikt

Basert på manglende dokumentasjon, og at membranen ikke kan kontrolleres visuelt, vurderes sluk- og membranløsningen til tilstandsgrad TG2, jf. NS 3600:2018.

Dersom membranen er fra byggeår, har den passert mer enn halvparten av forventet levetid. Byggforsk oppgir at forventet levetid for membraner i våtrom er normalt 20–30 år, avhengig av utførelse og belastning. Det anbefales videre oppfølging og særlig aktsomhet ved bruk og ved eventuell oppussing eller utskifting av flis.

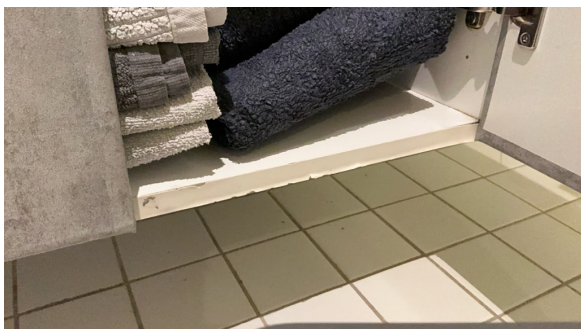
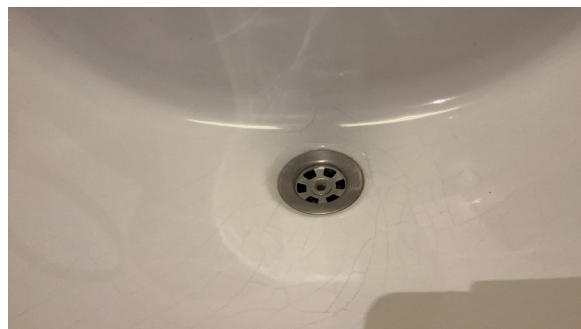
### TG 2 Sanitærutstyr og innredning

- Det er ikke påvist tilfredsstillende løsning for å synliggjøre lekkasje fra innebygget sisterner.
- Det er påvist riss/sprekker i utstyr på våtrommet.
- Det er påvist skader på innredning.

Det er registrert krakelering i servanten, samt svelling i bunnplaten på servantskapet, noe som tyder på fuktpåvirkning over tid. Slike skader påvirker både utseende og levetid for innredningen.

Krakelering i servant skyldes alder, støt eller spenningsforskjeller i materialet, og medfører økt risiko for smussansamling og vanskeligere renhold. Svelling i skapets bunnplate skyldes typisk vannsprut, lekkasje eller kondensering, og kan over tid føre til nedbrytning av materialet og redusert funksjon.

Baderomsinnredningen vurderes samlet til tilstandsgrad TG2, jf. NS 3600:2018, grunnet synlige skader og redusert funksjon.

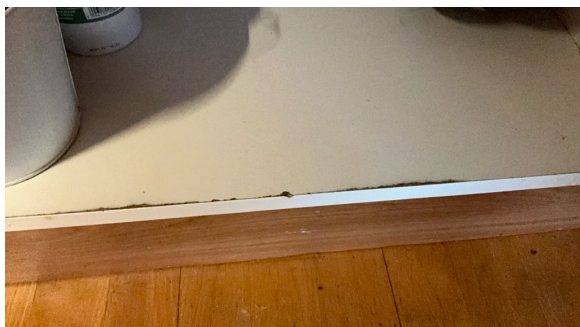
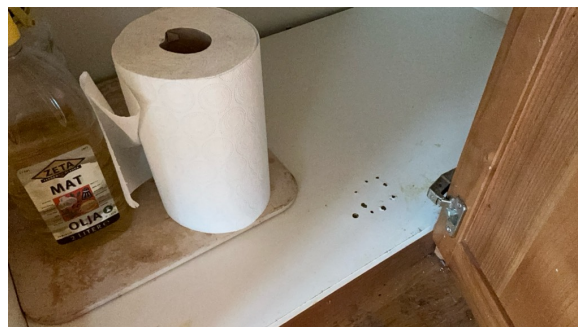
### 5.ETASJE > KJØKKEN

Oppsvulmet materiale i fuktutsatte deler

Skader som kan indikere tidligere fuktpåvirkning

Skadene skyldes alder, bruksslitasje og fuktpåvirkning over tid. Slark i hengsler kan også føre til at dører ikke lukkes tett, noe som igjen kan forverre slitasje og skade.

Kjøkkeninnredningen vurderes samlet til tilstandsgrad TG2, jf. NS 3600:2018, grunnet synlige slitasjeskader og fuktpåvirket materiale.

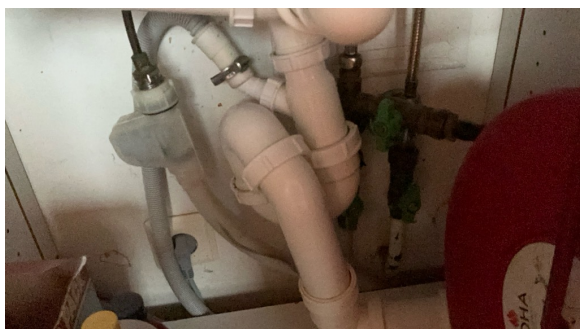
Stoppekranen ble testet og fungerer som den skal. Det ble ikke registrert lekkasjer, irr eller andre avvik ved visuell inspeksjon.

Rørene er fra byggeår 2003, og har dermed en alder på over 20 år.  
Forventet levetid for kobberrør er 40–50 år.

- Andre tiltak:
- I forbindelse med oppgradering av våtrom vil det være naturlig med utskiftning av rør.
