# Tilstandsrapport

Boligbygg med flere boenheter

Holbergs gate 21C , 4614 KRISTIANSAND S

Befaringsdato: 19.03.2026

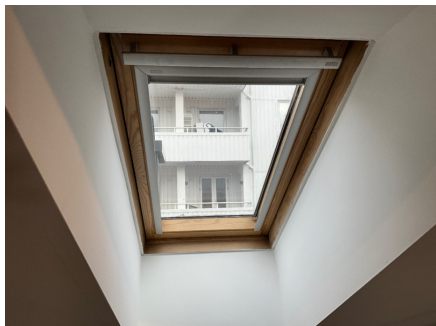
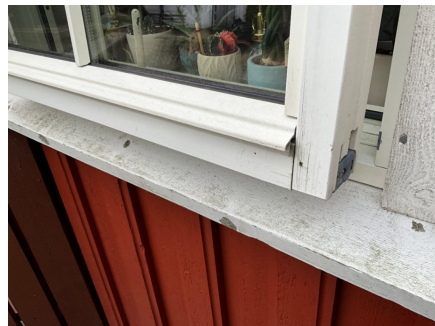
### TG 2 Vinduer

- Karmene i vinduer er slitte og det er sprekker i treverket.
- Takvinduer har generelt kortere levetid enn vinduer som er plassert i veggene, da de blir mer utsatt for regn/snø. Beslag og tetting på utsiden er en kjent risiko og bør jevnlig inspiseres for at vannskader ikke skal oppstå i bygget.

Fuktskader på innsiden av vinduene på grunn av kondens på glassene.

Slitte overflater og begynnende råteskader kan føre til økt fuktopptak i treverket og videre nedbrytning av materialet dersom forholdet ikke utbedres. Over tid kan dette gi redusert funksjon og behov for utskifting av enkelte vinduer.

Tilstandsgrad er satt på bakgrunn av registrert slitasje og alder på isolerglassene.

- Det må foretas lokal utbedring.

Lokale utbedringer av råteskader og overflatebehandling bør utføres for å hindre videre nedbrytning. Det må påregnes vedlikehold av vinduene og utskifting av enkelte vinduer der skadene er størst.

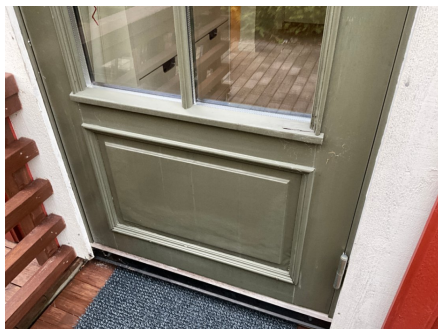
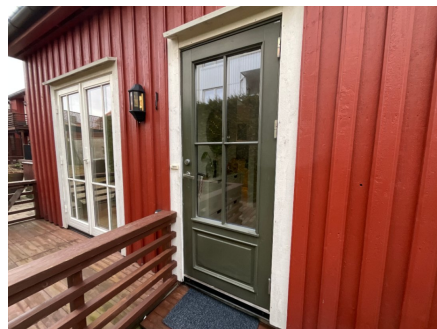
### TG 2 Dører

- Karmene i dører er værslitte utvendig og det er sprekker i treverket.

Stedvis noe mykt treverk på dørene.

- Det må påregnes noe vedlikehold og at enkelte dører må skiftes ut.

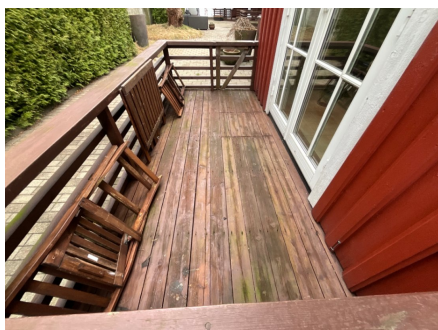
## ! TG 1 Balkonger, terrasser og rom under balkonger

Normalt vedlikehold må forventes.

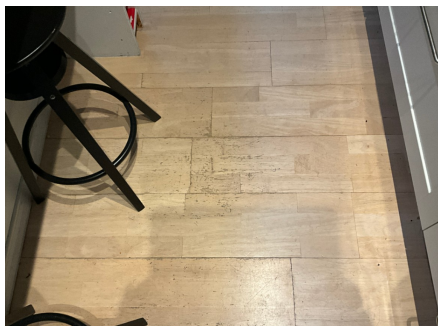
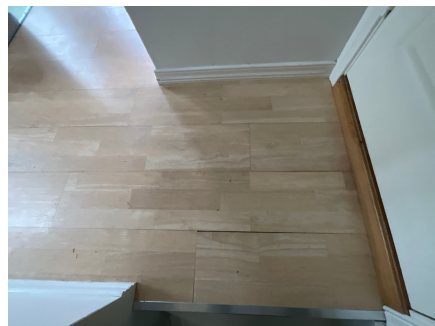
## ! TG 2 Overflater

- Det er påvist skader på overflater.

Stor slitasje på gulvet, stedvis skader etter fukt.

- Gjennomføre ytterligere undersøkelser og foreta utbedring av skade.

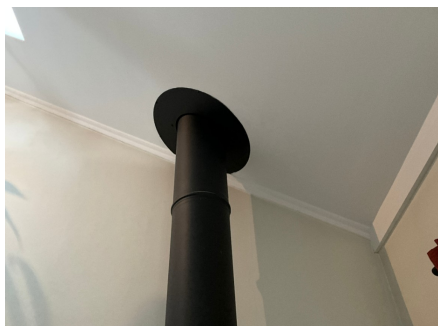
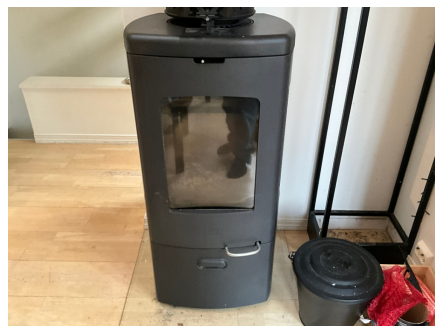
## TG 1 Pipe og ildsted

Leiligheten har isolert stålpipen og vedovn.

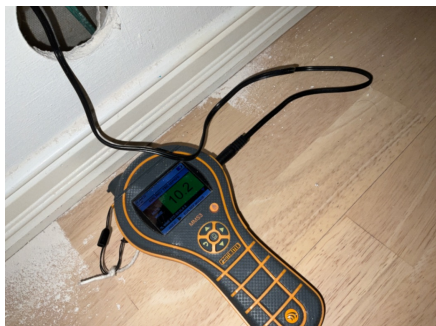
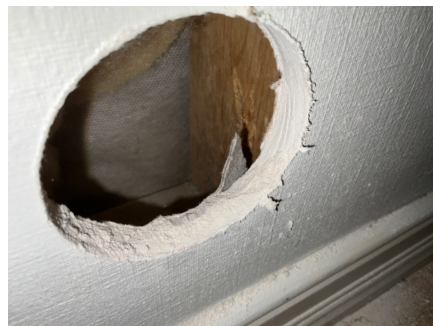
## TG 1 Rom Under Terreng

Hulltaking er foretatt uten å påvise unormale forhold. Hulltaking er foretatt i vegg mot hagen. Fuktkvotemåling (vekt%) i konstruksjonen ble målt til 12.

Fuktighet i påførte vegger under terrenget vil variere med årstidene og verdiene kan være normal fra 18 vektprosent og ned til 0.

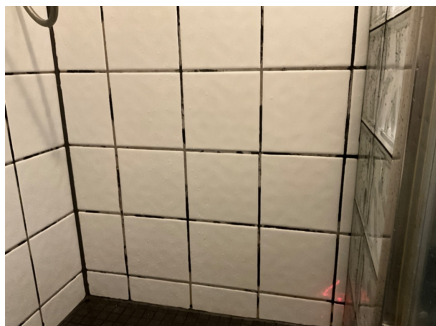
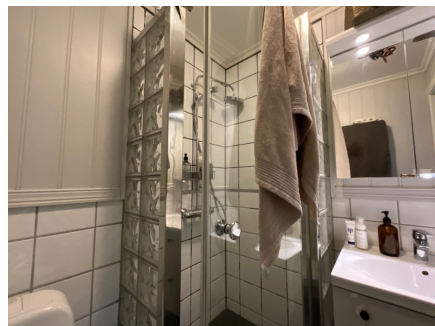
## ! TG 2 Overflater vegger og himling

- Det er uegnede materialer i våtsoner.

Det er montert panel i våtsone ved vasken og dusjen.

- Overflater må utbedres eller skiftes.

For å lukke avviket må det etableres membran i våtsone, forsiktighet ved bruk anbefales.

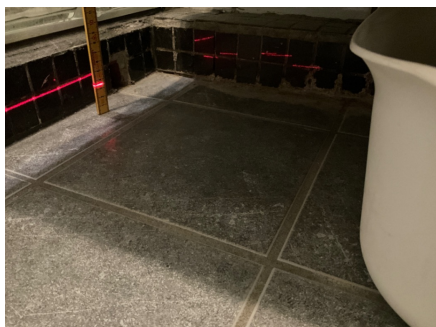
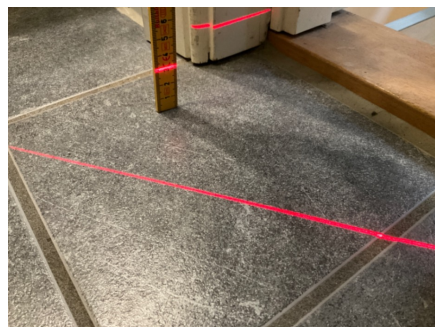
### Overflater Gulv

Det er flislagt gulv med elektriske varmekabler. Det er ca 5 mm. høydeforskjell fra flis ved dør til avløpet under vasken. Dusjnisen er høyere enn øvrige deler av gulvet.

Det er lokalisert noe hull lyd, men flisene virker å sitter godt. Det er ingen riss i fugene. Strakstiltak er ikke nødvendig.

- Det er påvist at høydeforskjell fra topp slukrist til gulv/synlig topp membran ved dørterskel er mindre enn 25 mm.
- Krav til fall (høydeforskjell) er ikke oppfylt, men det er fall til sluk.

- Hovedkonsekvensen av utilstrekkelig høydeforskjell er økt risiko for at vann kan trenge ut av våtrommet og inn i tilstøtende rom. Dette kan føre til fuktskader i tiliggende konstruksjoner.
- Til tross for avviket i fall/høydeforskjell til sluk, vil gulvet fortsatt kunne lede vann mot sluket, men med redusert effektivitet. Dette kan potensielt øke risikoen for vannansamling i enkelte områder av badet.

Våtrom uten oppkant ved dør og med utilstrekkelig fall til sluk har økt risiko for at vann kan renne ut av rommet ved lekkasje eller utilsiktet vannsøl. Dette kan medføre fuktskader i tilstøtende rom og bygningskonstruksjoner.

Ved eventuell renovering av våtrommet anbefales det å etablere tilfredsstillende fall mot sluk samt tilstrekkelig høydeforskjell mellom topp membran ved dørterskel og sluk i henhold til gjeldende anbefalinger.

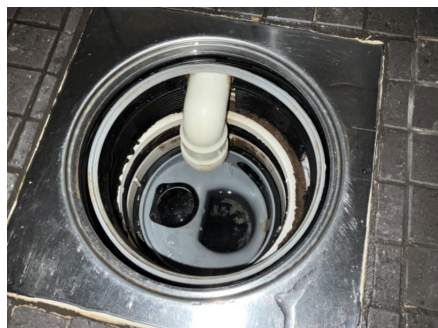
### Sluk, membran og tettesjikt

- Mer enn halvparten av forventet brukstid er passert på membranløsningen.
- Mer enn halvparten av forventet brukstid er passert på slukløsningen.

Dokumentasjon på fagmessig utførelse foreligger ikke.

Det er ikke registrert synlige tegn til lekkasje eller fuktskade ved befaring. Hulltaking og fuktmåling i tilstøtende konstruksjon viste normale verdier. Manglende dokumentasjon på utførelse medfører redusert forutsigbarhet knyttet til membranens utførelse, detaljer rundt slukt og forventet levetid. Smøremembran er erfaringsmessig mer utsatt for utførelsesfeil enn prefabrikkerte membransystemer, særlig i overgang mot sluk. Tilstandsgrad 2 settes på bakgrunn av manglende dokumentasjon og alder, samt behov for økt oppfølging i videre brukstid.

- Det er viktig å merke seg at levetiden til en membran varierer basert på kvalitet, installasjon og bruk. Eldre membraner kan bli sprø og sprekke opp, noe som fører til at de mister sin vanntettende funksjon. Dette kan resultere i vannlekkasjer gjennom vegger og gulv og fuktskader.
- Eldre sluk av plast er ofte utsatt for lekkasjer og særlig i overganger. Eventuelle lekkasjer kan medføre fuktskader på tilleggende konstruksjoner.

Sprekker i membran oppstår typisk i overgang mellom sluk og gulv, deler av dette området er dekket av fliselim og fugemasse og er ikke tilgjengelig for kontroll. Hull i dette område vil kunne føre til skader i konstruksjonen.

Det anbefales jevnlig visuell kontroll av fuger, slukovergang og gjennomføringer. Ved fremtidig oppussing bør full utskifting av membran og sluk vurderes.

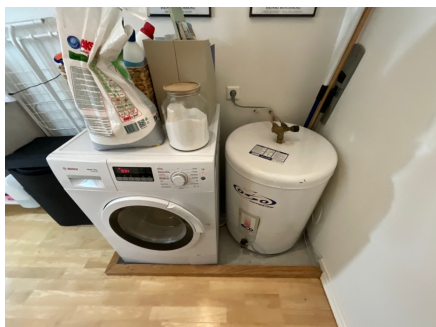
- Rust på toppen av tanken.

Tilstandsgraden settes i tråd med krav gitt i gjeldende standard (NS3600)

Eldre tanker med stor fare for lekkasjer, utskifting før lekkasje anbefales. Fare for skader i bygget.

- Det er ikke behov for utbedringstiltak siden tanken fungerer i dag, men ut ifra alder kan skader plutselig oppstå på eldre tanker.
- Det bør etableres tilfredsstillende el-tilkobling etter gjeldende forskrift.

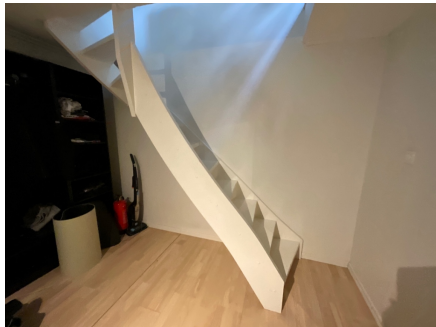
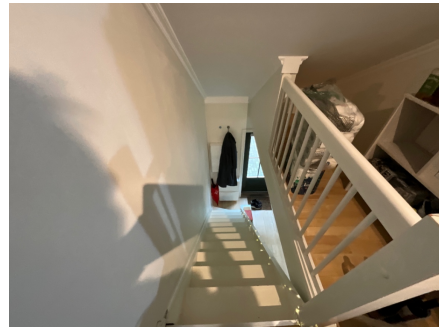
- ! Det er ikke montert rekkverk på innvendig trapp. [Gå til side](#)
- ! Det mangler håndløper på vegg i det innvendige trappeløpet.

- Rekkverk på innvendig trapp må monteres for å lukke avviket.
