Tilstandsrapport

Enebolig

Slåttrønningen 16, 2410 HERNES

Oppdragsnr.: 15798-1483

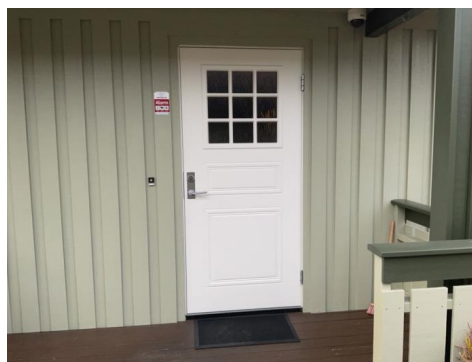
Malt hovedinngangsdør.

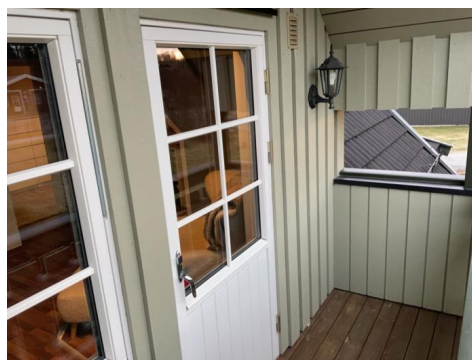
Balkongdør i 2 etasje.

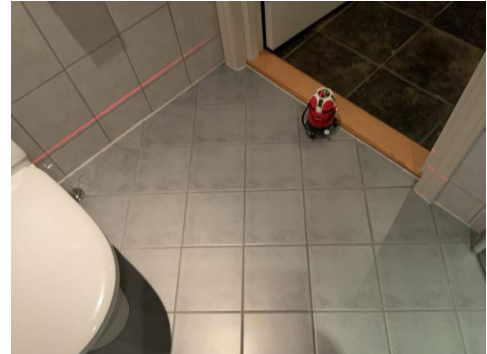
TG 2 Overflater Gulv

Ca 7 millimeter fra uk terskel til topp slukrist.

- Våtrommet fungerer med dette avviket.

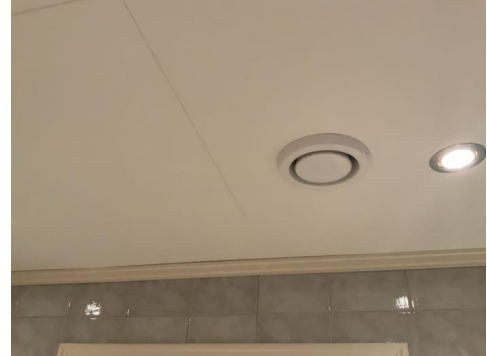
Avtrekkventil i himling.

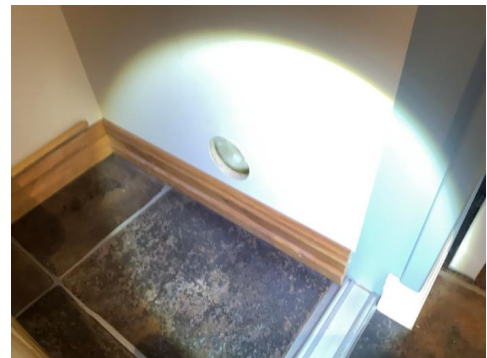
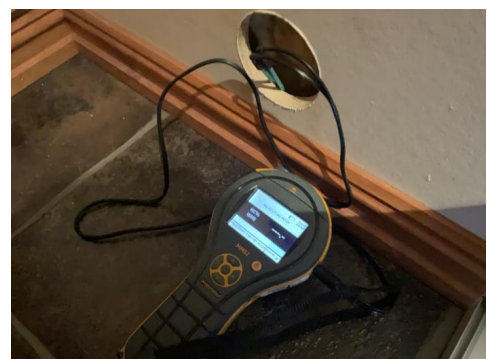
Hulltaking er foretatt uten å påvise unormale forhold. Hulltaking er foretatt ved/i i vegg fra tilstøtende rom mot bunnsvill i våtrom. Det ble søkt med fuktindikator med pigger uten å registrere fukt på befaringsdagen.. Fuktkvotemåling (vekt%) i konstruksjonen ble målt til 8.

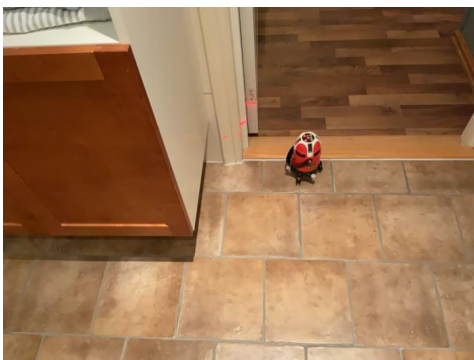
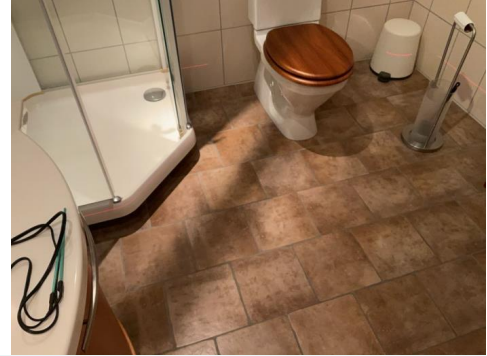
Vurdering av avvik:

- Våtrommet fungerer med dette avviket.

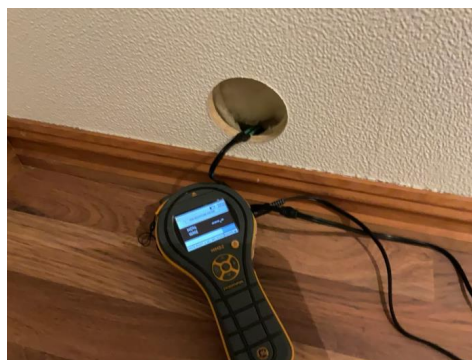
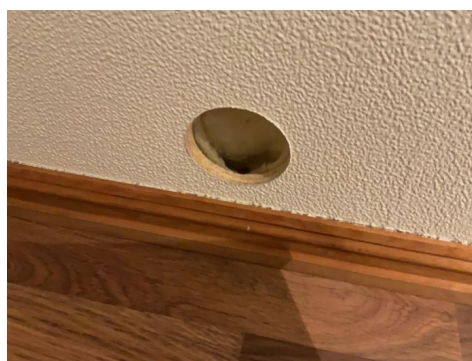
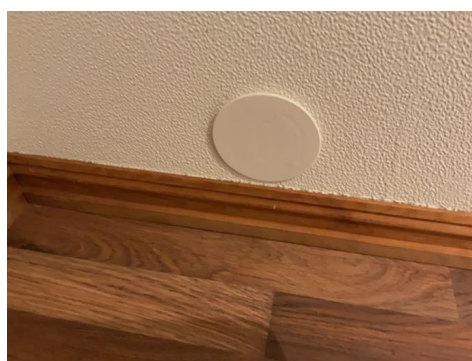
Det ble foretatt hulltaking vegg fra tilstøtende rom mot bunnsvill i baderomsvegg. Det ble søkt med fukt indikator med pigger uten å registrere fukt på befaringdagen.

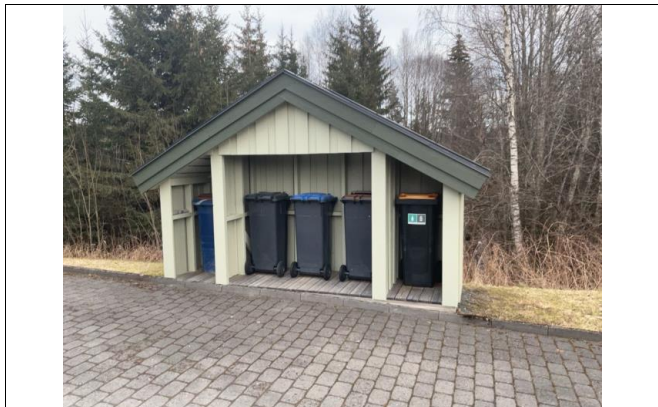
Frittstående skur for søppelcontainere.
