# Tilstandsrapport

Enebolig

Håkon Håkonssons vei 641, 1860 TRØGSTAD

Befaringsdato: 28.07.2025

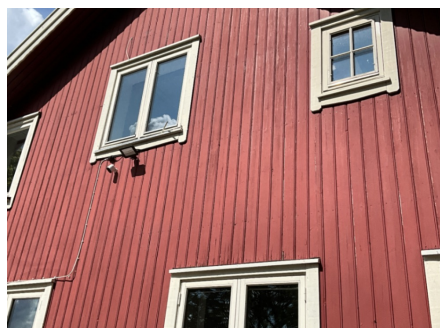
- Det er påvist betydelige råteskader i bordkledningen.

- Det er påvist værslitt og oppsprukket trevirke/trepaneler samt en del råteskader (gjelder også vindskibord), som følge av elde, eksponering av vær/vind samt manglende vedlikehold opp gjennom årene.

- Ikke tilstrekkelig med lufting mellom kledning og yttervegg. God lufting er viktig og skal drenere ned og lede ut vann som trenger gjennom regnskjermen, slippe ut eventuell fuktighet fra indre deler av veggen samt gi mulighet for at fuktighet kan tørke ut fra baksiden av regnskjermen.

- Kledningen viser værslitasje og en del råteskader. Uten vedlikehold og utskiftinger kan det oppstå ytterligere skader på kledning og konstruksjon rundt. På steder hvor det er registrert mye råte i kledningsbord, er det å forvente at veggkonstruksjon har tatt skader.

- Vedrørende lufting, kan konstruksjonen fungere med dette avviket, det må dog gjøres utbedringer om avviket skal lukkes. Det vil imidlertid sjelden være økonomisk rasjonelt som et enkeltstående tiltak. Ved bytting av kledning, bør konstruksjon/lufting bygges opp riktig.

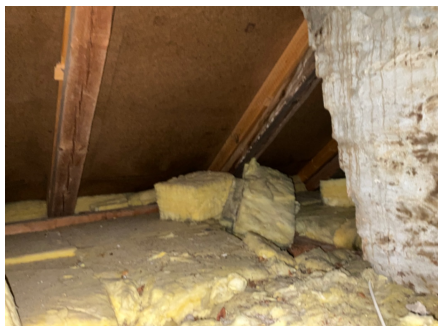
## TG 2 Takkonstruksjon/Loft

- Det er begrenset/dårlig ventilering av takkonstruksjonen.
- Det er påvist fuktskjolder i undertak/takkonstruksjon.
- Det er registrert symptom på aktivitet fra skadedyr.

- Begrenset med lufting av loftet/takkonstruksjonen. God og kontinuerlig lufting er viktig, slik at risiko for skader reduseres. Påvist noe fuktskjolder i undertaket, som kan relateres til kondensering og skjoldet rundt pipe, som kan relateres til utettheter i beslag. Ikke fuktig på befaringsdagen.

- Det er påvist spor av mus på loftet, noe som indikerer at skadedyr har hatt tilgang til området. Årsaken til dette kan være små åpninger, sprekker eller utilstrekkelig tetting i byggets konstruksjon som gir mus mulighet til å trenge inn.

- Det må foretas tiltak for å lukke avviket.
- Lokal utbedring bør utføres.

- Luftingen bør utbedres for å lukke avviket, men det er sjelden økonomisk rasjonelt som et enkeltstående tiltak. Ved omlegging av taktekkingen bør lufting over tak vurderes for å redusere risikoen for kondens og fuktskader.

- Gjennomføringer i taktekket er som regel svake punkt hvor det fort oppstår lekkasje. Kontinuerlig tilsyn er anbefalt.

- Det bør foretas gjennomgang av musetetting rundt boligen for å forhindre at mus trenger inn i boligen, skader på materialer samt vond lukt som konsekvens.

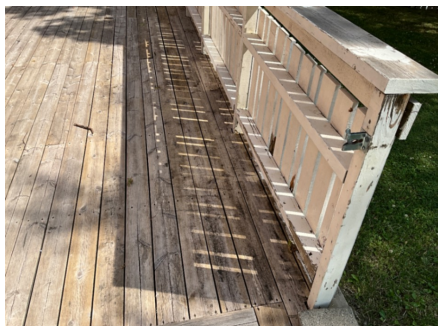
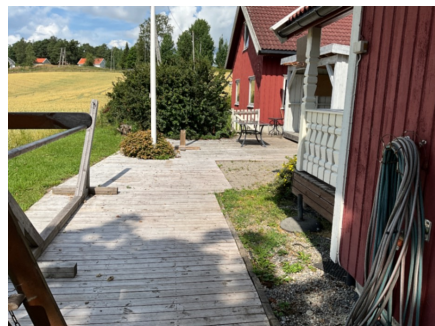
- Det er påvist fukt-/råteskader i konstruksjonen.
- Konstruksjonene har omfattende skjevheter.

- Det er påvist skjevhet i terrasser, sannsynligvis som følge av utilstrekkelig eller mangelfullt grunnarbeid og fundamentering.
- Påvist råteskader i rekkverket på terrassen, som følge av eksponering av vær og vind samt manglende vedlikehold opp gjennom årene.

- For å rette opp skjevhetene i terrassen bør grunnarbeid/fundamentering vurderes og eventuelt forbedres for å hindre videre setninger. Dersom tiltak ikke utføres, kan skjevhetene forverres over tid.
- Råteskadet trekledning på terrasse må skiftes ut for å sikre stabilitet og forhindre videre skader. Uten tiltak kan skaden forverres. Ellers så står terrasser ovenfor vedlikehold.

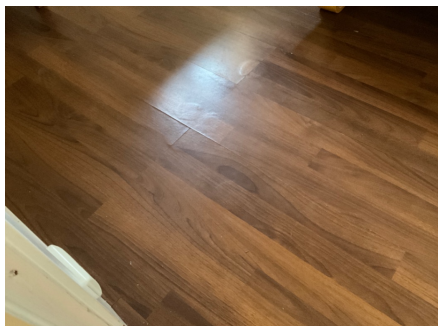
- Overflater har en del slitasjegrad utover det en kan forvente.
- Det er påvist fuktskader på overflater.

- Påvist generelt på slitasje i 1. etasje, overflater på parkett som har en del slitasje, utover hva man burde forvente. Ellers påvist fuktskader på laminat i kjeller, som kan relateres til kapilæroppusg fra grunnen.

- Gjennomføre ytterligere undersøkelser og foreta utbedring av skade.

- Det vil være naturlig med utskifting/oppussing av enkelte overflater ved eierskifte. Det vil dog være opp til den enkelte å avgjøre om de ønsker å pusse opp overflatene.

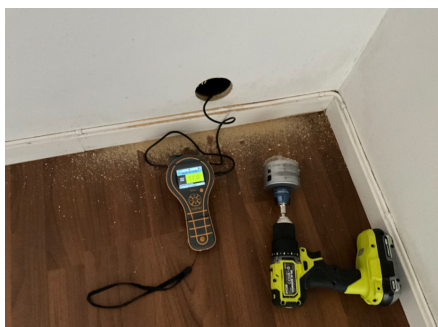
## TG 2 Rom Under Terreng

- Det er gjennom hulltaking påvist høyt fuktnivå inne i trekonstruksjonen i hulltakingen, men ikke påvist fuktskader i dette området. Høy luftfuktighet kan over tid føre til muggvekst eller sverting av materialer. Samtidig kan materialer og konstruksjoner bli ødelagt.

- Det er påvist indikasjoner på noe fuktgjennomtrenging i kjellergulv.
  - Det er påvist indikasjoner på noe fuktgjennomtrenging inn i kjellermur.
  - Det er registrert typisk "kjellerlukt"

- Påvist og målt 17,6 vektprosent i vegg etter hulltaking. Treverk skal ha fukttinnhold lavere enn 15 vektprosent. I treverk med fuktighet over 17 vektprosent, øker faren for råte og muggsoppvekst. Påvist spor av svartsopp på veggoverflater i innredet rom, som er tegn på for fuktig konstruksjon/høy luftfuktighet. Ellers påvist noe kjellerlukt/jordslag i hull etter hulltaking.

- Registrert plast i utforede vegger i kjeller. Frem til 1990-tallet satt man ofte inn en fuktsperre av plast. Den skulle stoppe fukten fra å nå den innvendige kledningen og rommet. Denne typen konstruksjon er nå ansett som en risikokonstruksjon og er ikke anbefalt løsning.

- Det er ikke montert fuktsperre eller lagt isolasjon mot grunnen, det må derfor påregnes fukt fra grunnen.
- Takstmannen gjorde fuktsøk direkte på grunnmursvegger ved hjelp av ett Protimeter, påvist unormale verdier.

- Andre tiltak:
  - Det påviste fuktnivå gir grunn til å overvåke konstruksjonen jevnlig for å se utvikling over tid, og eventuelt foreta tiltak for å unngå fuktskader.
- Takstmannen anbefaler at det utføres ytterligere undersøkelser og nødvendige utbedringer. For å forhindre videre skadeutvikling, bør de innforede veggene rives. Gitt alderen på boligen, anbefales det at murveggene ikke kles inn, men heller får god luftsirkulasjon for å redusere risikoen for fuktskader.

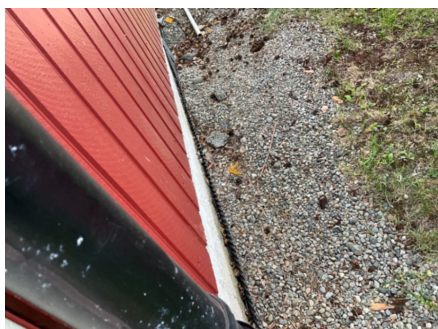
- Det er ut ifra observasjoner påvist indikasjoner på at drenering/tettesjikt har begrenset effekt.
- Det ble påvist og målt forhøyede fuktverdier i kjeller på befaringsdagen, om dette skyldes feil med dreneringens oppbygging, manglende topplist eller kapillæropsug fra grunnen, er ukjent for takstmannen.
- Det er ikke montert topplist på grunnmursplasten. Manglende avslutning i øvre kant kan føre til at vann fra nedbør og snøsmelting renner ned bak grunnmursplasten.

- Det må foretas nærmere undersøkelser, det kan ikke utelukkes behov for tiltak.
- Gjennomfør ytterligere undersøkelser av drenering og tettesjikt for å tilstanden.
- Grunnmur/ringmur på boligen har forskjellig høyde, og dette kan medføre at dreneringen ikke fungerer tilstrekkelig i området mellom opprinnelig del og tilbygg. Vurder behov for utskifting eller forbedring av dreneringssystemet. Uten utbedringer kan funksjonssvikten føre til økt fuktbelastning, noe som kan resultere i skader på grunnmur og bygningskonstruksjoner.

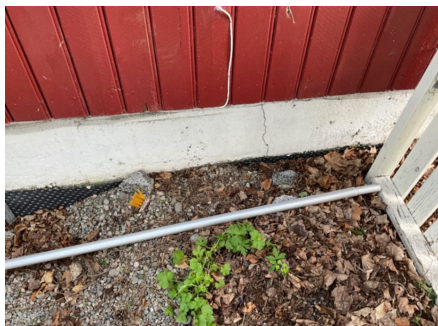
### Grunnmur og fundamenter

- Grunnmuren har sprekkdannelser.
- Påvist riss/sprekker i mur. Når det oppstår sprekker i puss/mur vil vannbelastningen og faren for frostskaader øke. Skrå sprekker/riss er et symptom på setninger. Horisontal sprekk/riss i grunnmur skyldes sannsynligvis innpressing av kjellervegg. anbefaler å følge med på videre utvikling.

- Andre tiltak:
- Sprekkene bør overvåkes regelmessig for å unngå forverring. Tetting kan bli aktuelt for å hindre vanninntrengning og frostskaader.
