# Trøgstad - Bolig med stor tomt, garasje på 78 kvm.

# Tilstandsrapport

Befaringsdato: 28.07.2025

Rapportdato: 01.08.2025

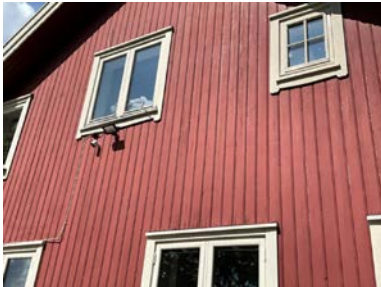
- Kledningen viser værslitasje og en del råteskader. Uten vedlikehold og utskiftninger kan det oppstå ytterligere skader på kledning og konstruksjon rundt. På steder hvor det er registrert mye råte i kledningsbord, er det å forvente at veggkonstruksjon har tatt skader.  
- Vedrørende lufting, kan konstruksjonen fungere med dette avviket, det må dog gjøres utbedringer om avviket skal lukkes. Det vil imidlertid sjelden være økonomisk rasjonelt som et enkeltstående tiltak. Ved bytting av kledning, bør konstruksjon/lufting bygges opp riktig.

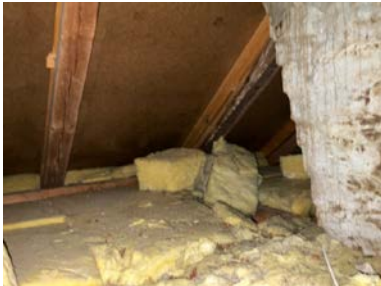
- Det bør foretas gjennomgang av musetetting rundt boligen for å forhindre at mus trenger inn i boligen, skader på materialer samt vond lukt som konsekvens.

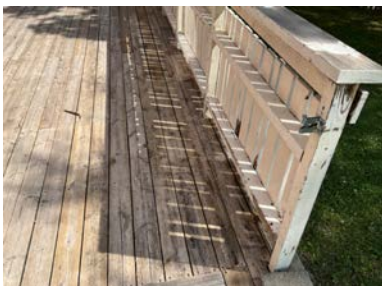
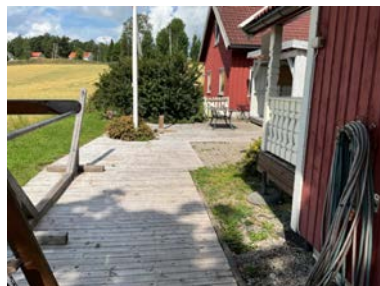
- For å rette opp skjevhetene i terrassen bør grunnarbeid/fundamentering vurderes og eventuelt forbedres for å hindre videre setninger. Dersom tiltak ikke utføres, kan skjevhetene forverres over tid.
- Råteskadet trekledning på terrasse må skiftes ut for å sikre stabilitet og forhindre videre skader. Uten tiltak kan skaden forverres. Ellers så står terrasser ovenfor vedlikehold.

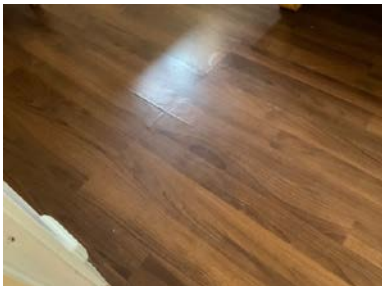
- Det vil være naturlig med utskifting/oppussing av enkelte overflater ved eierskifte. Det vil dog være opp til den enkelte å avgjøre om de ønsker å pusse opp overflatene.

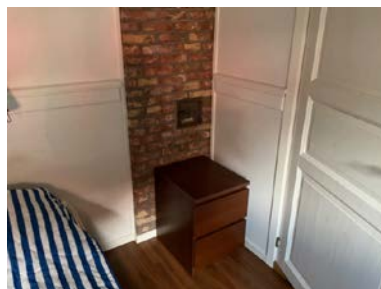
- En ildfast plate under ildsted og sot-/feiluke må monteres for å sikre brannsikkerheten og lukke avviket. Uten tiltak kan gnister eller varm aske føre til brannfare i omkringliggende materialer.
- Piplen har passert mer enn halvparten av forventet levetid, med økt risiko for slitasje. En grundigere vurdering anbefales for å sikre forsvarlig bruk og vurdere behov for rehabilitering.

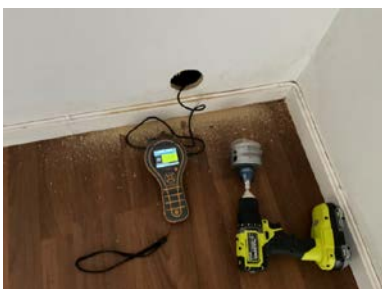
- Andre tiltak:
- Det påviste fuktnivå gir grunn til å overvåke konstruksjonen jevnlig for å se utvikling over tid, og eventuelt foreta tiltak for å unngå fuktskader.
- Takstmannen anbefaler at det utføres ytterligere undersøkelser og nødvendige utbedringer. For å forhindre videre skadeutvikling, bør de innforede veggene rives. Gitt alderen på boligen, anbefales det at murveggene ikke kles inn, men heller får god luftsirkulasjon for å redusere risikoen for fuktskader.

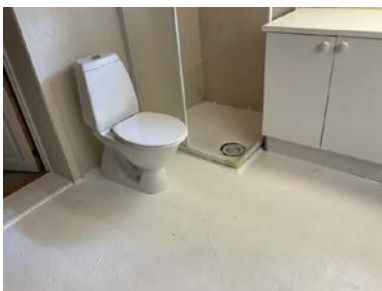
- Selv om risikoen for skadeutvikling er liten grunnet mur- og betongkonstruksjoner, anbefales det å vurdere installasjon av tettesjikt i vaskerommet for å sikre ekstra beskyttelse mot potensielle fuktproblemer. Dette vil redusere risikoen for fremtidige skader, spesielt i tilfelle lekkasje.

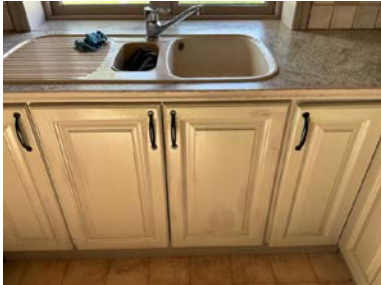
- Kjøkkeninnredningen har slitasje og skader, men fungerer fortsatt. På sikt kan utskifting av enkelte deler bli nødvendig for å opprettholde funksjon. Uten tiltak kan slitasjen forverres og påvirke både funksjon og utseende.

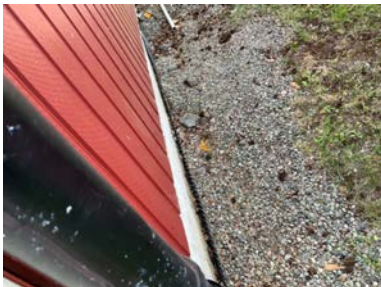
- Det må foretas nærmere undersøkelser, det kan ikke utelukkes behov for tiltak.
- Gjennomfør ytterligere undersøkelser av drenering og tettesjikt for å tilstanden.
- Grunnmur/ringmur på boligen har forskjellig høyde, og dette kan medføre at dreneringen ikke fungerer tilstrekkelig i området mellom opprinnelig del og tilbygg. Vurder behov for utskifting eller forbedring av dreneringssystemet. Uten utbedringer kan funksjonssvikten føre til økt fuktbelastning, noe som kan resultere i skader på grunnmur og bygningskonstruksjoner.

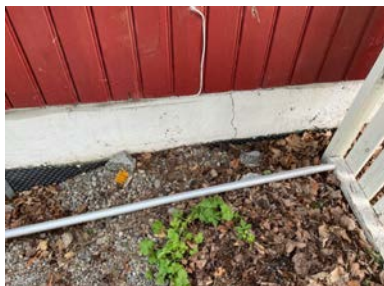
- Andre tiltak:
- Sprekkene bør overvåkes regelmessig for å unngå forverring. Tetting kan bli aktuelt for å hindre vanninntrengning og frostskaider.
