Tilstandsrapport

Boligbygg med flere boenheter
-

Vesterøyveien 28, 3235 SANDEFJORD
-

Befaringsdato: 01.03.2025

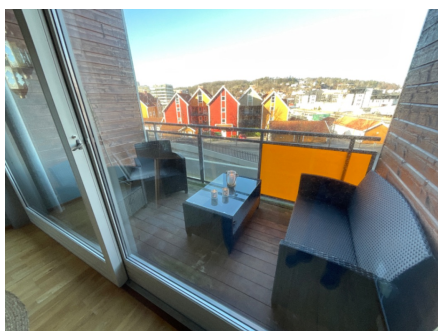
Balkong

Til leiligheten er det en 6,2 m2 balkong.
Balkongen har beiset tregulv og rekkverk med glasser.
Det er levegg mot nabo.

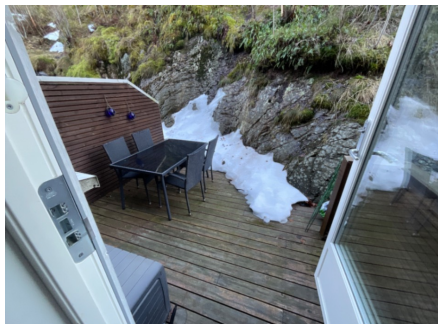
Terrasse.

Til leiligheten er det en 12 m2 terrasse med tilkomst fra soverom 2. etg. Terrassen har beiset terrassegulv.

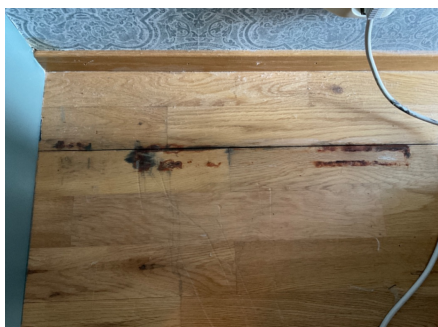
Det er noe sorte skjolder på parkett under kjøleskap.

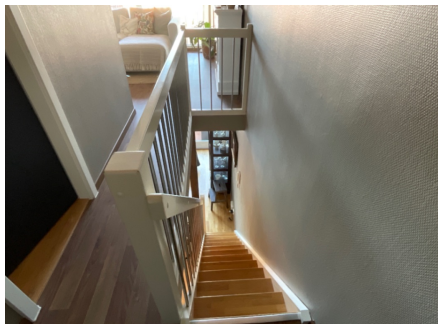
Trapp

TG 2 Innvendige trapper

- Det mangler håndløper på vegg i trappeløpet.

Trappen er smalere en dagens krav til bredde i trapp.

- Håndløper må monteres på vegg for å tilfredsstille krav på byggetidspunktet.

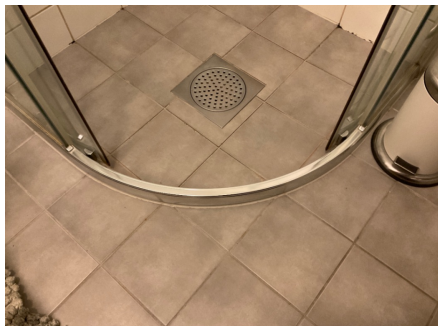
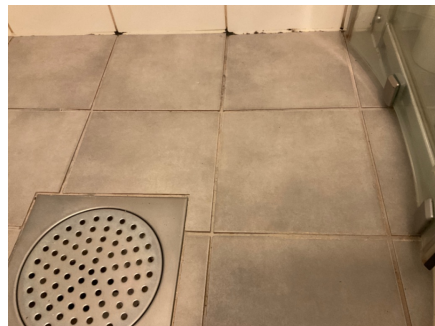
TG 2 Overflater Gulv

- Det er påvist at høydeforskjell fra topp slukrist til gulv/synlig topp membran ved dørterskel er mindre enn 25 mm.

Det er 15mm høydeforskjell mellom topp membran ved dørterskel og sluk

Hovdgulvl har noe mindre fall til sluk en byggetidens krav som var 1:100.

Gulvskinne til dusjnisje hindrer lekkasjevann utenfor dusjnisje å renne fritt til sluk

Det er noe begrenset lokalt fall til sluk på to sider i dusjnisje.

Det er noe trapping/sprang mellom fliser på gulv i dusjzone.

Ved lekkasje utenfor dusjzone vil det være en risiko for at lekkasjevann vil renne ut over dørterskel, der hvor det ikke er oppkant ved dørterskel eller for liten høydeforskjell mellom sluk og terskel.

Det bør etableres avrenning til sluk fra hele gulvet.

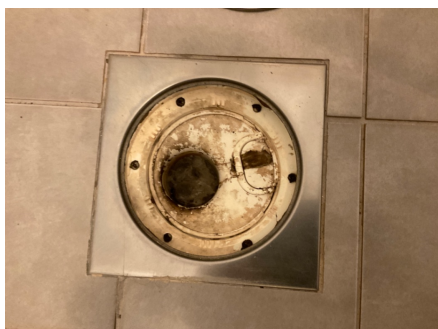
Badet har plastsluk i gulv. Badets tettesjikt er utført med smøremembran

Tilstand og utførelse av membran er ikke kjent eller dokumentert.
Dokumentasjon vil være bilder, erklæringer ol.

Sluk i dusjsone

Dokumentasjon bør fremskaffes. Ukjent utførelse av membran utgjør alltid en risiko. Dette med tanke på tetthet og egenskaper. Dokumentasjon bør fremskaffes.

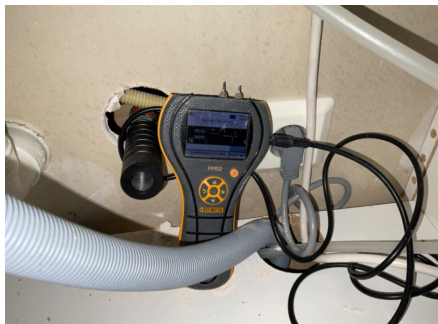
Det er foretatt hulltaking og fuktmåling i tilliggende konstruksjon til våtrommet uten at det ble påvist fukt inne i konstruksjonen.

Fuktmåling i vegg.

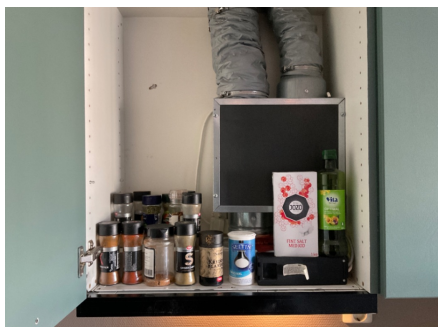
Det er mekanisk ventilator over platetopp

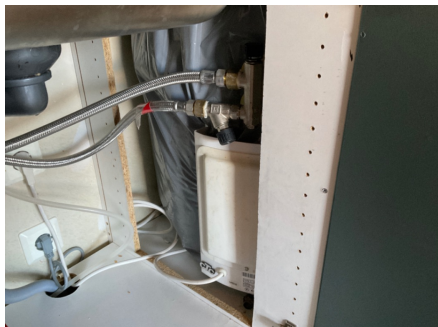
VV bereder

I leiligheten er det en 120 L VV bereder. Berederen er plassert i benkeskap på kjøkken.

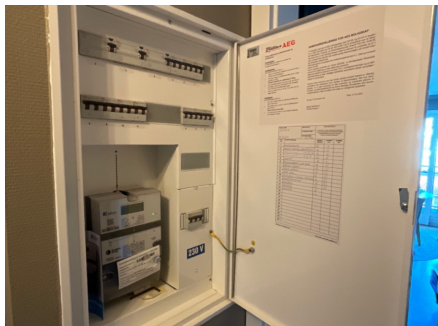
Sikringsskap

Sikringskap med automatsikringer plassert i gang.
