Enebolig m/ hybel  
Øvre Elnes vei 5 B  
1390 Vollen

**Boligens tekniske tilstand:**

Dato: 22/04/2024

Asker Bygg og Eiendom AS

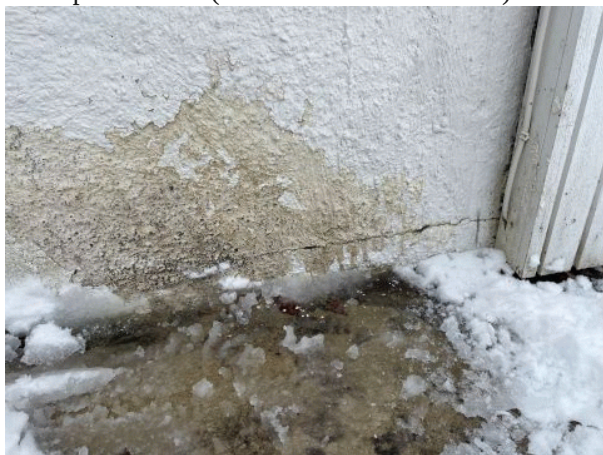
Det er påvist riss, sprekker eller skader på grunnmuren.

-Det er noe malingsavskaling /riss(sprekk) vegg mot ØST. Sprekk/riss kan utløses av flere årsaker, men er ofte av kosmetisk karakter. Bør holdes under oppsyn og evt. tettes med egnet masse for å hindre f.eks frostspreng i mur.

TG 2:

Riss/sprekk i mur (avvik ihht NS 3600:2018)

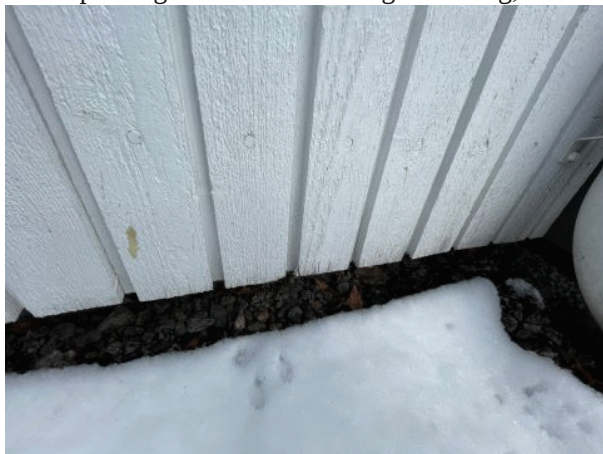
-Enkelte bord har tørkesprekker. Vedlikehold må påregnes

TG 2:

Settes på bakgrunn av liten klaring til terreng, samt enkelte bord med slitasje.

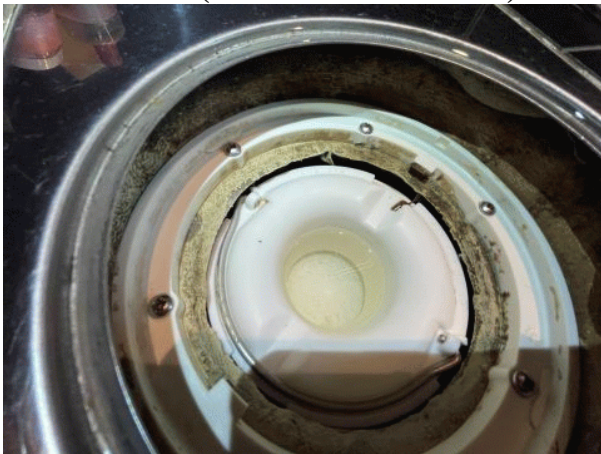
**Merknader:** -Det er påvist noe marginal klaring under dørbladet. (kan kjenne et vakuum ved åpning/lukking)  
-Det er påvist bom (hulrom) under enkelte fliser. Det gjøres oppmerksom på at ifølge Norsk byggkeramikkforening faktablad 4-2022 at flisene likevel kan ha nødvendig limvedheft mot underlaget og innfrir funksjonskravene i N3420.  
-Det er avvik på fall på hovedgulv ihht TEK 10 (§13-20. Veiledning til annet ledd bokstav a) Dette er et avvik med fare for at vann kan nå tilstøtende rom/vannansamling på gulv ved evt lekkasje

Avvik på fall ihht TEK 10 (Avvik på fall på gulv gir TG 2 ihht NS 3600:2018)

Bom under fliser ( Avvik ihht NS 3600:2018)
