# Tilstandsrapport

Rekkehus

Følhusbakken 31 , 4336 SANDNES

Befaringsdato: 05.03.2026

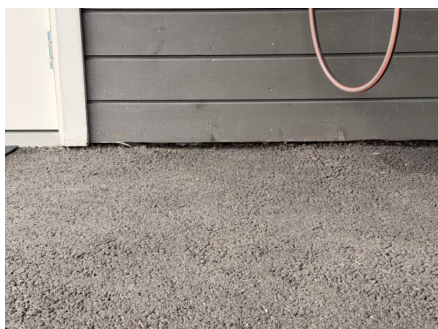
Kledningen er montert lavt ned mot terreng, noe som medfører økt risiko for fuktopptrekk og skader i treverket.

Kledning montert nær terreng kan gi økt fuktbelastning på treverket. Det anbefales å etablere større avstand mellom terreng og kledning for å redusere risiko for fuktopptrekk og nedbrytning over tid.

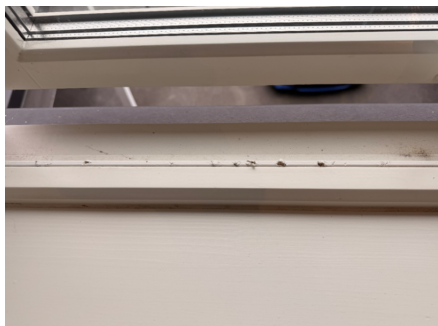
Det registreres skadet pakning ved kjøkkenvindu.

Forholdet fremstår som et avvik av hovedsakelig estetisk karakter på befaringsdagen. Det ble ikke registrert tegn til utetthet eller gjennomtrekk ved kontroll.

Skadet pakning kan over tid medføre redusert tetthet og økt risiko for trekk. Utskifting av pakning anbefales.

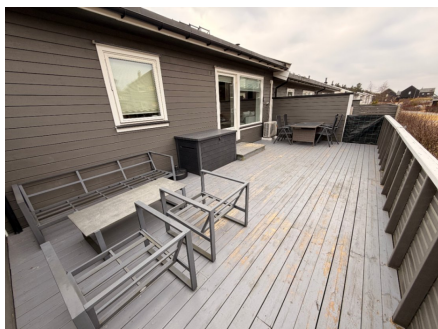
Det registreres noe bruksslitasje på terrassebord og værslitasje på rekkverk.

Litt vedlikeholdsbehov er påregnelig.
