Tilstandsrapport

Tomannsbolig

Brådalslia 19 A, 2022 GJERDRUM

Befaringsdato: 24.03.2025

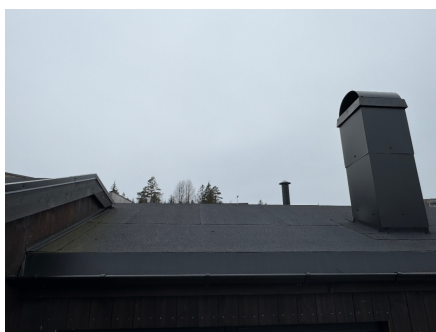
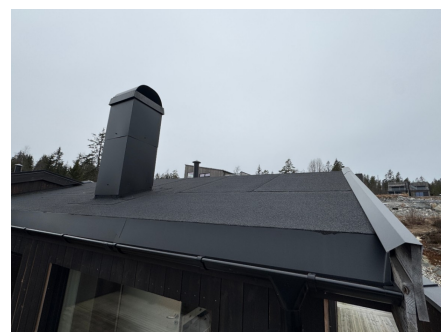
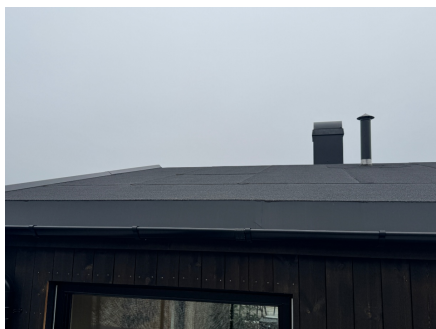
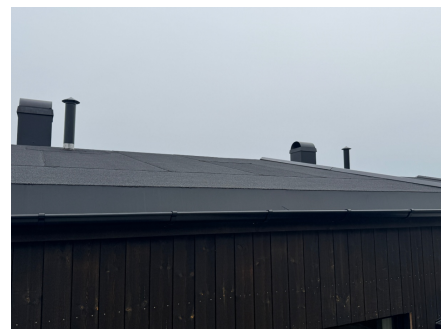
Taket er tekket med takpapp/asfalttakbelegg. Taket ble besiktiget fra takterrasse. Normal tid før reparasjon av takfolie, mekanisk festet er 5 - 15 år. Normal tid før omlegging av takfolie, mekanisk festet er 15 - 35 år. Normal tid før reparasjon av asfalttakbelegg er 5 - 15 år. Normal tid før omlegging av asfalttakbelegg er 15 - 35 år.

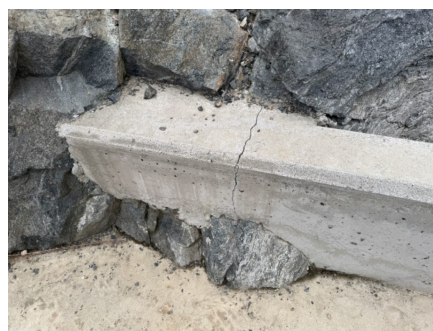
Det er ikke montert håndløper/rekkverk på begge sider av trappen. Dagens forskriftskrav gjelder: Rekkverkshøyde på min. 90 cm, åpninger i mellom rekkverksbord/-spiler og trinnene ikke er større enn 10 cm, samt håndløpere på begge sider av trapp. Påvist sprekk i trappevange i øvre del av trappløpet.

Sprekk i trappevange i øvre del av trappløpet

- Det må foretas tiltak for å lukke avviket.

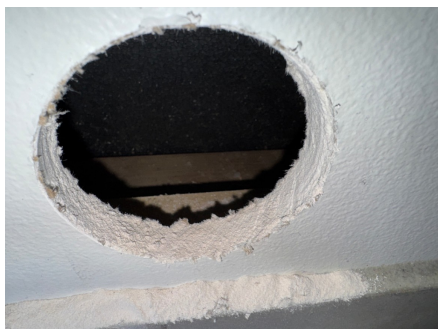
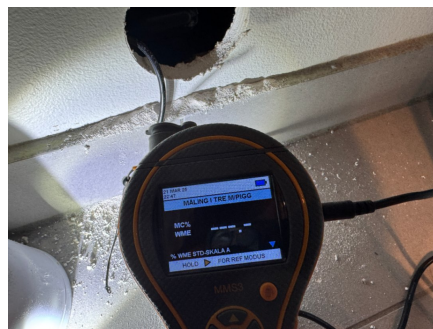
Hulltaking er foretatt uten å påvise unormale forhold. Hulltaking er foretatt i teknisk rom/vaskerom under/mot terreng. Rommet har flislagt gulv og malte gipsplater. Synlig fra hulltaking: Malt gipsplate, trebindingsverk og isopor. Ved fuktsøk med pigger i bunnsvill/treverk ble det ikke indikert forhøyde fuktverdier. Måleresultat: Under 10 % (vektprosent). Ingen synlige symptomer på fukt/fuktskade.

Hulltaking i teknisk rom/vaskerom

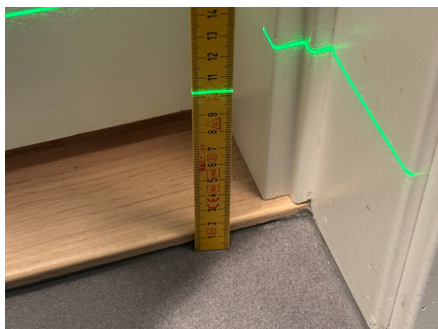
Flislagt gulv med varmekabler. Det ble målt ca. 54 mm fall fra overkant gulv ved terskel til topp slukrist i dusjsone. Nedfliset dusjsone. Ca. 14 mm fall fra overkant gulv ved terskel til overkant gulv ved dusjsone. Det er utført stikkmålinger av gulvet med krysslaser, mindre svanker/bulinger kan eksistere uten at dette blir registrert. Merknad: Påvist bom i flis ved terskel og slitt silikonfuge i dusjsone - selger opplyser at dette utbedres av utbygger fortløpende før salg.

Fallforhold ca. 102 mm overkant gulv ved terskel

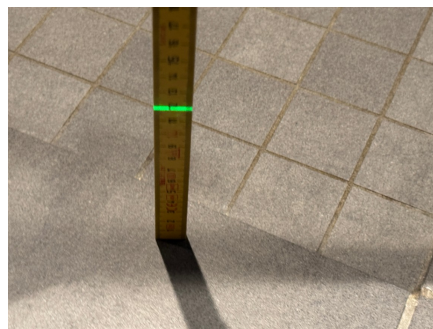
Fallforhold ca. 116 mm overkant gulv ved dusjsone

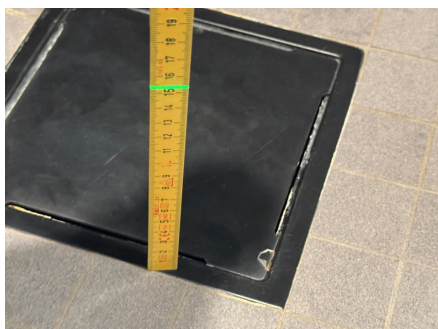
Fallforhold ca. 154 mm topp slukrist i dusjsone

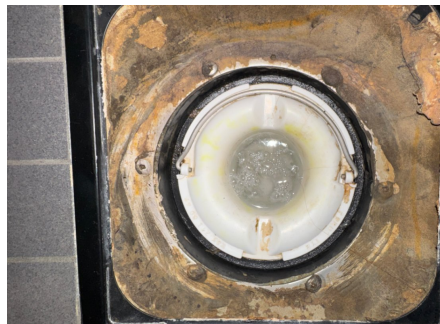
Plastsluk med klemring i dusjsone. Synlig membran/mansjett under klemring i sluk. Det er lagt/påført toppmembran/smøremembran. Normal tid før utskifting av gulv i våtrom med keramiske fliser direkte på membran er 10 - 30 år.

Plastsluk med klemring og synlig membran/mansjett

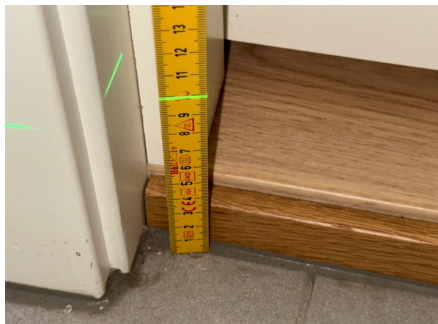
Flislagt gulv med varmekabler. Det ble målt ca. 37 mm fall fra overkant gulv ved terskel til topp slukrist. Det er utført stikkmålinger av gulvet med krysslaser, mindre svanker/bulinger kan eksistere uten at dette blir registrert.

Fallforhold ca. 99 mm overkant gulv ved terskel

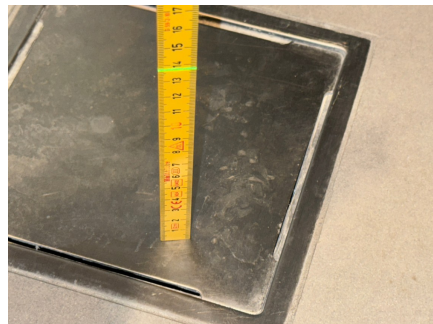
Fallforhold ca. 136 mm topp slukrist

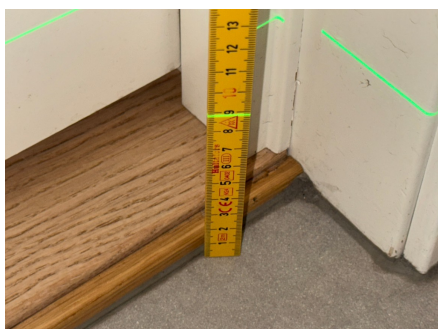
Flislagt gulv med varmekabler. Det ble målt ca. 66 mm fall fra overkant gulv ved terskel til topp slukrist i dusjsone. Nedfliset dusjsone. Ca. 32 mm fall fra overkant gulv ved terskel til overkant gulv ved dusjsone. Det er utført stikkmålinger av gulvet med krysslaser, mindre svanker/bulinger kan eksistere uten at dette blir registrert.

Fallforhold ca. 89 mm overkant gulv ved terskel

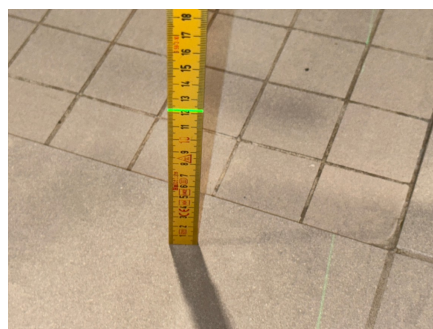
Fallforhold ca. 121 mm overkant gulv ved dusjsone

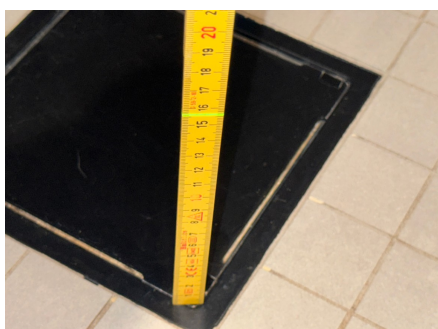
Fallforhold ca. 155 mm topp slukrist i dusjsone

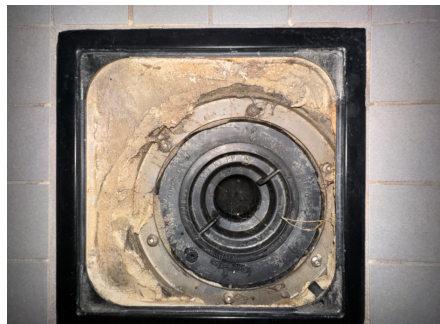
Plastsluk med klemring i dusjsone. Synlig membran/mansjett under klemring i sluk. Det er lagt/påført toppmembran/smøremembran. Normal tid før utskifting av gulv i våtrom med keramiske fliser direkte på membran er 10 - 30 år.

Plastsluk med klemring og synlig membran/mansjett

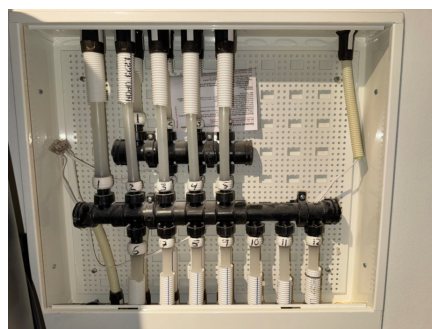
Vannfordelerskap

Vannrør i plast av typen rør-i-rør system tilkoblet vannfordelerskap med overløp til våtromsgulv. Vannfordelerskapet og hovedstoppekran med waterguard og magnetventil er lokalisert i teknisk rom/vaskerom. Utekran ved inngangssiden. Rørføringer og rørenes tilstand kan være vanskelig å gi en fullstendig vurdering av da disse for det meste ligger skjult i vegger og konstruksjoner, eller er innkasset. Røranlegget er ikke nærmere kontrollert og tilstandsvurdert på befaringen, ut over det som er synlig i rommene. En eventuell utvidet kontroll må utføres av en rørlegger.
