# Tilstandsrapport

Enebolig

Imslandgata 5, 5521 HAUGESUND

Befaringsdato: 20.05.2025

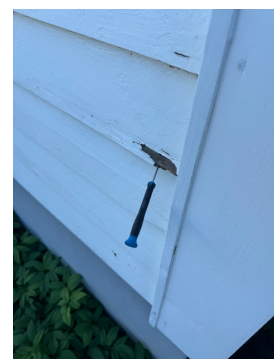
- Det er ingen eller liten lufting i nedre kant av kledning mot grunnmur.
- Det er påvist spredte råteskader i bordkledningen.

- Uten tilstrekkelig lufting bak bordkledningen kan fuktighet som trenger inn bak bordene eller gjennom veggen innenfra ikke tørke opp. Dette skaper ideelle forhold for råtesopp og muggvekst.
- Råteskadet trekledning må skiftes ut.
- Råteskader i bordkledningen kan fortsette å utvikle seg både i tilliggende bordkledning og til bakenforliggende veggkonstruksjon, dersom en ikke foretar tiltak.

Det kan påregnes utbedrende tiltak i forhold til registrerte avvik.

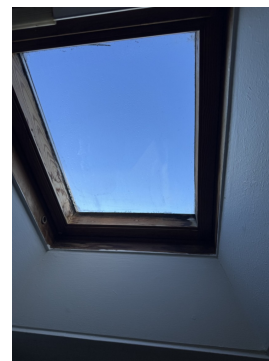
## ! TG 1 Vinduer

- Det er påvist noen glassruter som er punktert eller sprukne.
- Trevirket i vinduene har stedvis høyt fuktnivå.

Vinduer er punktert og det er fuktmerker/skader i treverk på vinduet.

Det kan påregnes utskifting av dette takvinduet.

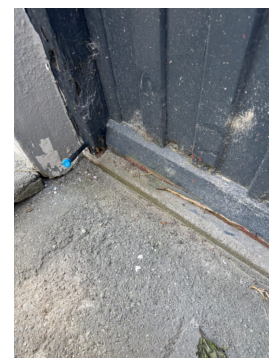
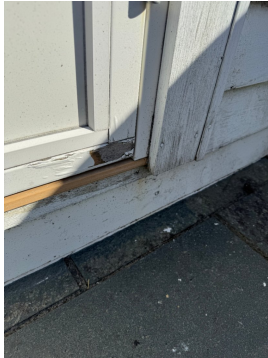
## ! TG 3 Dører

- Det er påvist dør(er) med fukt/råteskader.
- Det er påvist utetthet/åpning mellom dørblad og dørkarm. Dvs. at kald trekk kan oppstå.

Det er råteskader i kjellerdøren. Nedre del i dørblad og karm. Noe utvendig slitasje i nedre del av terrassedøren som vil utløse vedlikehold. Hoveddør i generelt ok stand, noe trekk i denne døren.

- Lokal utbedring/utskifting av fukt/råteskadet treverk.
- Døren(e) står foran utskifting.

Det kan påregnes tiltak i forhold til registrerte avvik. Utskifting av enkelte dører kan ikke utelukkes. Omfang vurderes utfra egne behov.

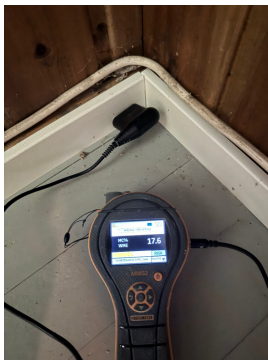
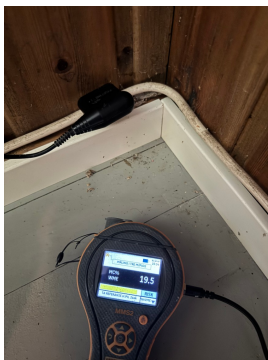
- Det er gjennom målinger påvist høyt fuktnivå i trevegger i underetg./kjeller, det er derfor ikke foretatt hulltaking
- Det er påvist indikasjoner på noe fuktgjennomtrenging inn i kjellermur.
- Det er registrert fuktskjolder/fuktskader på overflater.

Det er påvist fuktmålinger på over 19% etter målinger i treverk i stuen. Det er også synlig saltutslag på vegger som har åpen betong. Det er også oppdaget noe fuktskader på vegger i innredet rom med fryseboks. Det er tegn på at det lekkasjer fra fryseboks.

- Andre tiltak:
- Det påviste fuktnivå gir grunn til å overvåke konstruksjonen jevnlig for å se utvikling over tid, og eventuelt foreta tiltak for å unngå fuktskader.

Det er derfor anbefalt og fjerne organisk materiale slik at kjellervegger er åpne. Det er også viktig og sørge for god utlufting av kjellernivå.

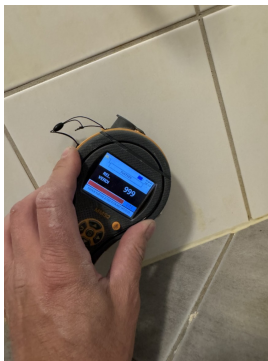
Det foreligger ikke dokumentasjon på faglig utførelse. Det er målt relativt høye fuktverdier i dusjonens vegger.

Da det ikke foreligger dokumentasjon kan ikke generell oppgradering utelukkes. Dette er også anbefalt på et eldre bad som ikke har dokumentasjon.

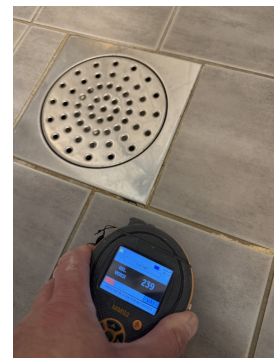
### TG 2 Overflater Gulv

- Det er påvist at flisfuger har riss/sprekker.
- Det er påvist at høydeforskjell fra topp slukrist til golv/synlig topp membran ved dørterskel er mindre enn 25 mm.
- Det er påvist at noen fliser har bom (hulrom under).
- Det er påvist avvik i fallforhold til sluk i forhold til krav i forskrift på byggetidspunktet.
- Det er påvist sprekker i fliser.

Det er sprekker i fliser på gulvet like ved dusj. Det er ikke fall i forhold til krav/anbefalinger fra byggeåret.

Våtrom skal ha sluk og golv med tilstrekkelig fall mot sluk for de deler av gulvet som blir utsatt for vann i brukssituasjonen. Rom med sluk skal være utformet slik at eventuelt lekkasjevann ledes til sluk. Noe bom i flis. Dette betyr i korte trekk at ikke hele flisen har kontakt med underlaget og vil således være svak for støt. Flisen kan også løsne i aktuelt område.

Det er ikke 25mm fra topp sluk til topp synlig membran ved terskel. Det er sprekker og slitasje i fuger i dusjonen. Det er målt relativt høye fuktverdier i golv ved bruk av protimeter.

- Selv om bom eller hull i flis ikke alltid er et umiddelbart problem, bør det overvåkes nøye for eventuell utvikling i sprekker i flisfuger e.l., oppstår dette må en foreta tiltak for å begrense utviklingen.
  - Dersom tiltaket ikke utføres er det fare for videre skadeutvikling.
  - Til tross for avviket i fall/høydeforskjell til sluk, vil gulvet fortsatt kunne lede vann mot sluket, men med redusert effektivitet. Dette kan potensielt øke risikoen for vannansamling i enkelte områder av badet.
- Basert på registrerte avvik på dette baderommet og også at det ikke foreligger dokumentasjon i tillegg til at alder på baderommet ikke er kjent er det anbefalt med oppgradering.

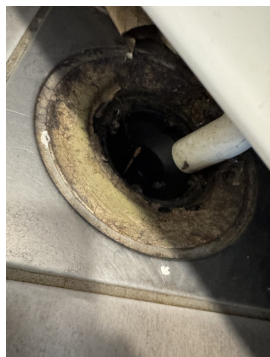
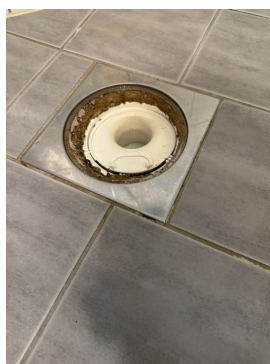
### TG 2 Sluk, membran og tettesjikt

- Det er viktig å merke seg at levetiden til en membran varierer basert på kvalitet, installasjon og bruk. Eldre membraner kan bli sprø og sprekke opp, noe som fører til at de mister sin vanntettende funksjon. Dette kan resultere i vannlekkasjer gjennom vegger og golv og fuktskader.
- Uten membran/tettesjikt er det høy risiko for at vann trenger gjennom konstruksjonene og kan medføre fuktskader.

Basert på registrerte avvik er det anbefalt med oppgraderinger av dette våtrommet, inkludert utskifting av membraner.

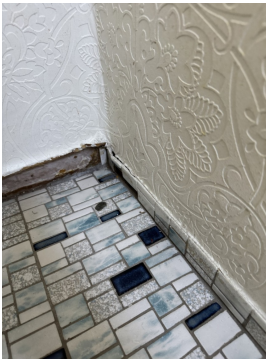
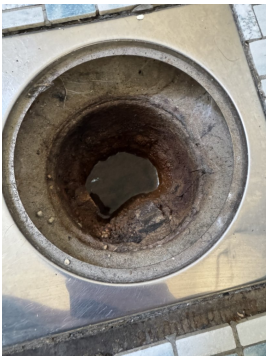
- Toalettrom har kun naturlig avtrekk fra rommet, NS 3600 krever mekanisk avtrekk for å kunne gi TG 0/1.
- Toalettrom mangler tilluftsventilering, f.eks. spalte/ventil ved dør.
- Det er mulig fuktskade i konstruksjonen.

Rommet er kun naturlig ventilert og det er ikke spalte under dør for tilluft. Det er noe tegn til at det er en skade i hjørnet bak toalettet. Det er sluk i gulvet, men det ikke kjent om der er tettesjiktet i gulv. Det kan ikke ses noe i sluk. Sluket er også for øvrig eldre soil sluk.

Det kan påregnes ytterligere undersøkelser basert på registrerte avvik. Oppgradering kan ikke utelukkes. Omfang av dette vurderes utfra egne behov.

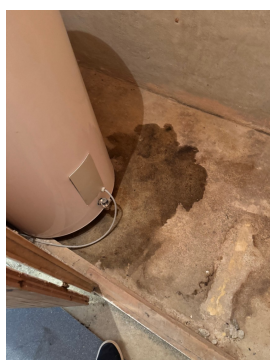
## ! TG 2 Varmtvannstank

- Det er ikke påvist tilfredsstillende el-tilkobling av varmtvannstank iht. gjeldende forskrift.
- Det er påvist at varmtvannstank er over 20 år
- Det er påvist andre avvik:

Det er lekkasje fra berederens sikkerhetsventil.

Det kan påregnes tiltak. Utsifting kan ikke utelukkes.

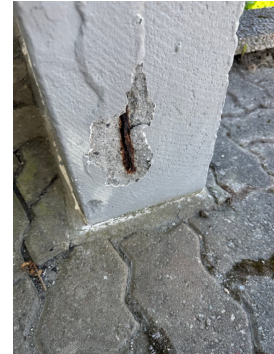
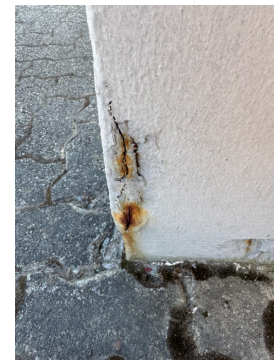
## ! TG 2 Grunnmur og fundamenter

- Grunnmuren har sprekkdannelser.
- Det er påvist andre avvik:

Det kan påregnes utbedringer i forhold til registrerte avvik.
