# Tilstandsrapport

Enebolig m/utleidel

Torpesvingen 33, 3295 HELGEROA

Befaringsdato: 17.09.2024

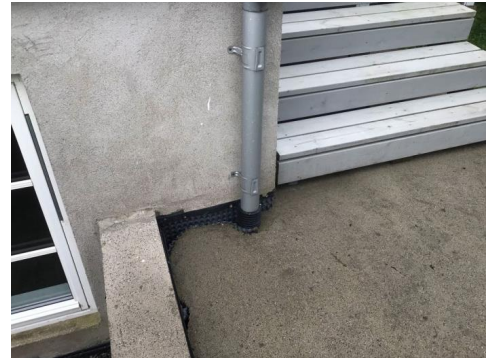
Overvann i bakken

- Det bør lages system for bortledning av vann fra taknedløp ved grunnmur.

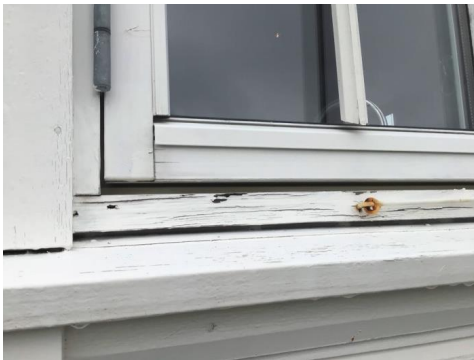
råte

Vedlikehold og utbedringer/skifte vindu med råte

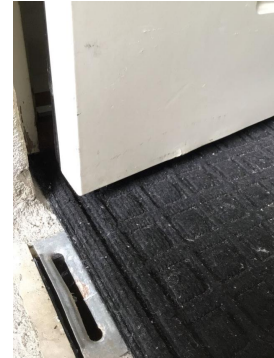
Fuktskade på sidefelt og ytterdør 1 etg.

fuktskade ytterdør

Vedlikehold og utbedringer

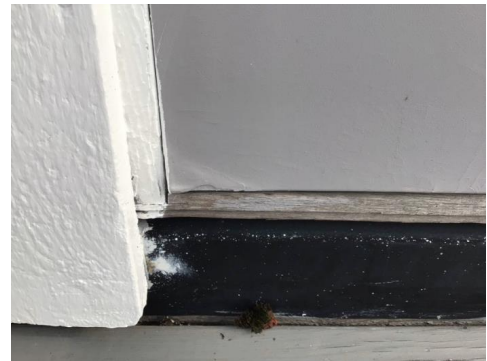
fuktskade sidefelt

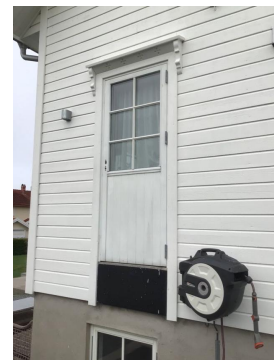
mangler v/vaskerom

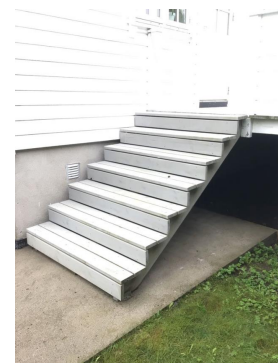
## TG 3 Utvendige trapper - 2

Trapp oppført i trekonstruksjoner. Normal slitasje.

- Rekkverk må monteres for å lukke avviket.

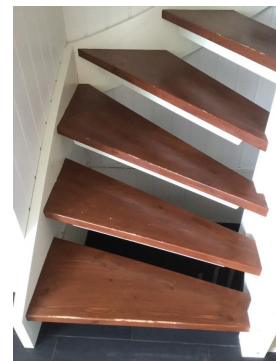
slitasje

Vedlikehold

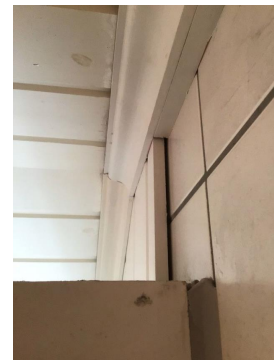
manglende utførelse/fuge

- Det må foretas tiltak for å lukke avviket.

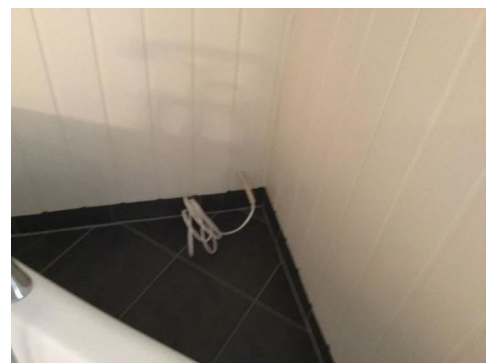
kabel i vegg

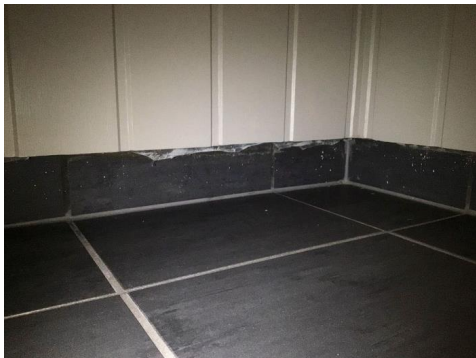
Normal slitasje. Synlig plastfolie nederst på vegg settes alene til TG2.

synlig plastfolie

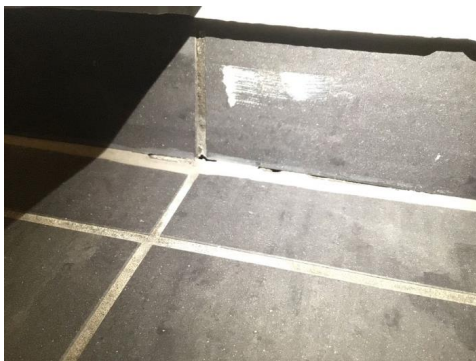
Sprekk i fuge under mellom gulv/vegg under toalett.

sprekk i fuge

- Det bør etableres avrenning inn til sluk for hele våtrommet.
- Det må foretas tiltak for å lukke avviket.

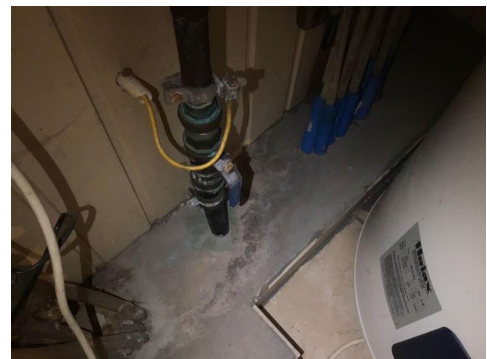
Hovedkran

- Det er påvist andre avvik:
- Rørkursene på rør-i-rør systemet på vannledninger er ikke merket.

Det er åpent anlegg i kjeller og det er ikke overflater v/røropplegg som tåler vann ihht. lekkasje.

- Rørkurser på rør-i-rør system bør merkes.
- Det må foretas tiltak for å lukke avviket.

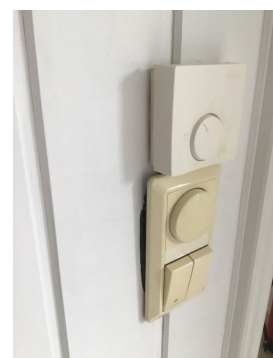
løse bryter

Anbefales el-sjekk ihht. observasjoner på stedvis løse el-stikk/brytere

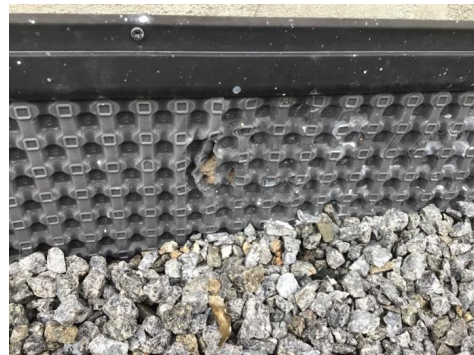
Drenering fra byggeår. Drenerende masser rundt boligen, synlig fuksikring m/klemlist. Noe små skader/hull på fuksikring v/hageslange settes alene til TG2.

Skade/hull

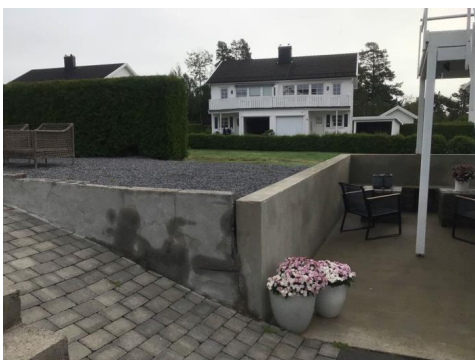
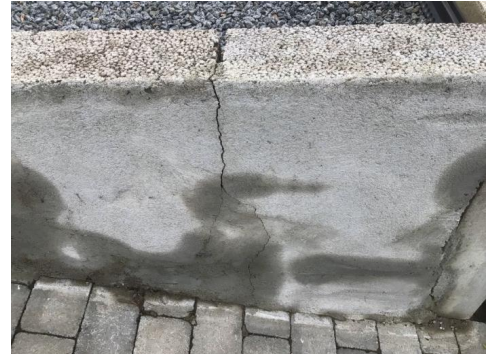
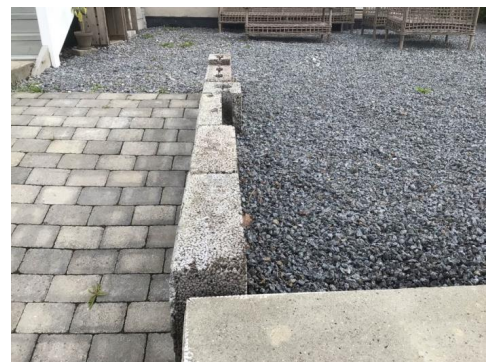
- Det er påvist mindre sprekker og/eller skjevheter i muren.
- Det mangler rekkverk/annen sikring på forstøtningsmuren(e) ut ifra dagens krav.
- Det er påvist andre avvik:

- Rekkverk/annen sikring på forstøtningsmur må settes opp/utbedres.
- Lokal utbedring må utføres.
- Det må foretas tiltak for å lukke avviket.
