Tilstandsrapport

Enebolig m/utleidel

Torpesvingen 33, 3295 HELGEROA

Befaringsdato: 24.03.2025

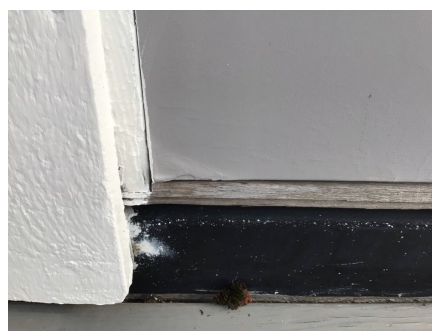
fuktskade sidefelt

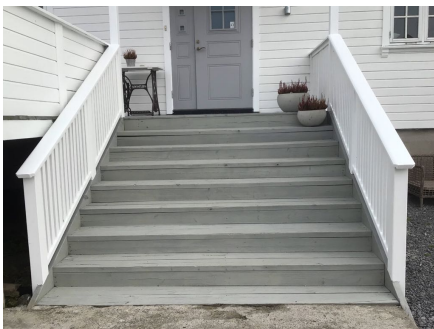
TG 3 Utvendige trapper - 2

Trapp oppført i trekonstruksjoner. Normal slitasje.

- Rekkverk må monteres for å lukke avviket.

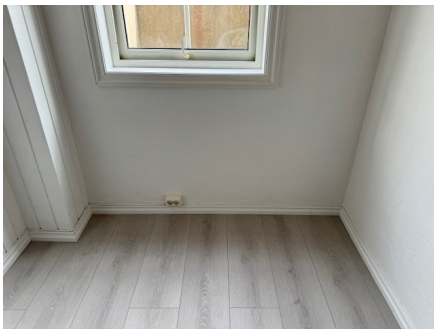
- Det er påvist indikasjoner på noe fuktgjennomtrenging inn i kjellermur.

Synlige saltutslag og fuktutslag på yttervegger (nedre del) i stue/kjøkken og begge soverom

Saltutslag og fuktutslag soverom

- Det påviste fuktinnivå gir grunn til å overvåke konstruksjonen jevnlig for å se utvikling over tid, og eventuelt foreta tiltak for å unngå fuktskader.

Kontrollere og utbedre utvendig fuktsikring/drenering
Jevnlig kontroll i rom under terreng

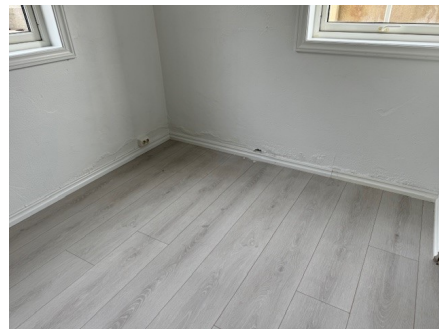
Saltutslag og fuktutslag stue/kjøkken

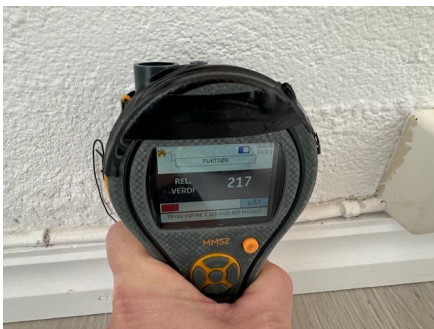
fuktutslag soverom

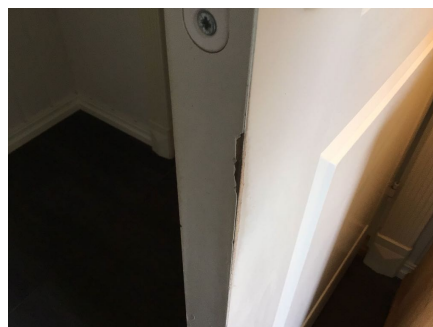
manglende utførelse/fuge

- Det må foretas tiltak for å lukke avviket.

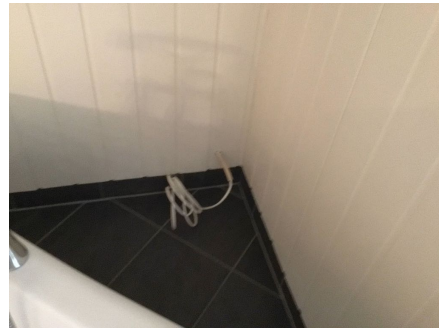
kabel i vegg

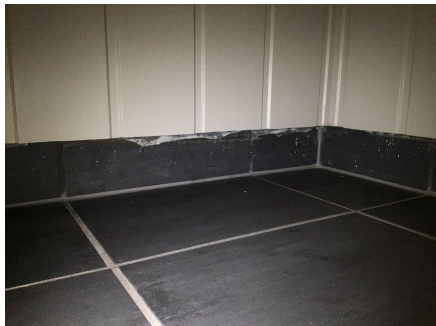
Normal slitasje. Synlig plastfolie nederst på vegg settes alene til TG2.

synlig plastfolie

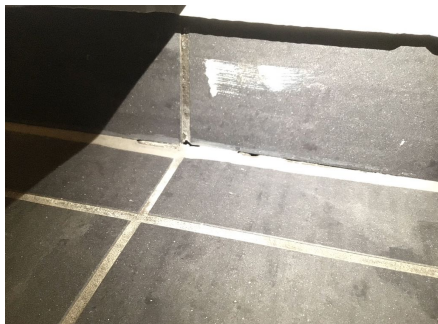
Sprekke i fuge under mellom gulv/vegg under toalett.

sprekk i fuge

- Det bør etableres avrenning inn til sluk for hele våtrommet.
- Det må foretas tiltak for å lukke avviket.

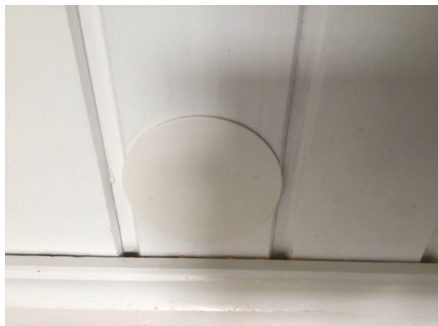
Det ble observert tegn til fukt v/bruk av fuktmåler på yttervegg.

soverom

Kontrollere og utbedre utvendig fuktsikring/drenering
Jevnlig kontroll i rom under terreng

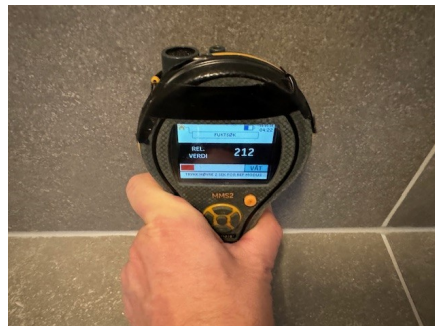
fuktutslag bad
