Torpesvingen 33, 3295 HELGEROA

**Helgeroa- romslig enebolig med  
godkjent utleieleilighet i attraktivt  
og barnevennlig boligområde på  
Torpefeltet**

Eiendommen er gjennomgått av en bygningskyndig og det er utarbeidet en tilstandsrapport datert 24.03.2025 for mer utfyllende informasjon. Denne er vedlagt salgsoppgaven og det gjøres spesielt oppmerksom på punktene om: rom under terreng, bad underetasje tilliggende konstruksjon og drenering. Se også skaderapport fra takstgruppen datert 11.02.2025, arbeidsrapport fra Heral Miljø, datert 19.03.2025 og tilbud på snekkerarbeider fra Byggmester Jan Øyvind Lindhjem, datert 13.03.2025. Dokumentene er vedlagt salgsoppgaven.

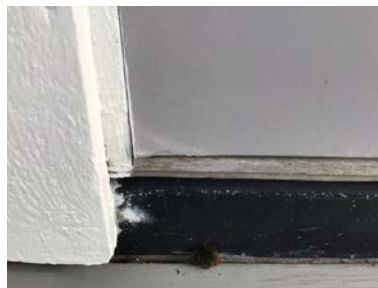
- Vurdering av avvik: Det er påvist andre avvik: Noe små merker og slitasje på ytterdører. Fuktskade på sidefelt og ytterdør 1 etg. Mangler utvendig trapp til vaskerom og vrider på balkongdør

fuktskade ytterdør

fuktskade sidefelt

- Konsekvens/tiltak: Det må foretas tiltak for å lukke avviket. Vedlikehold og utbedringer

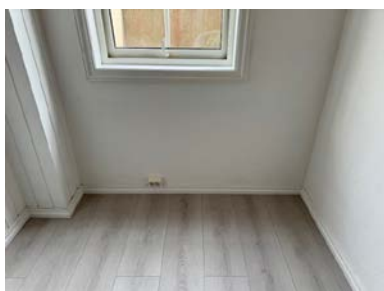
- Vurdering av avvik: Det er påvist indikasjoner på noe fuktgjennomtrenging inn i kjellermur. Synlige saltutslag og fuktutslag på yttervegger (nedre del) i stue/kjøkken og begge soverom.

Saltutslag og fuktutslag soverom

- Konsekvens/tiltak: Kontrollere og utbedre utvendig fuktsikring/drenering. Jevnlig kontroll i rom under terreng

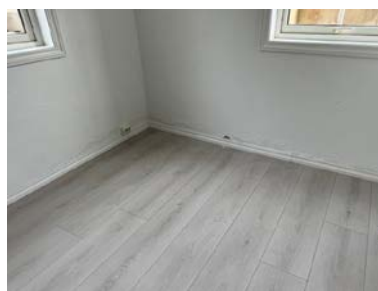
Saltutslag og fuktutslag stue/kjøkken

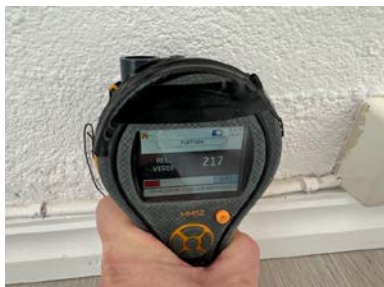
fuktutslag soverom

Kontrollere og utbedre utvendig fuktsikring/drenering

Jevnlig kontroll i rom under terreng

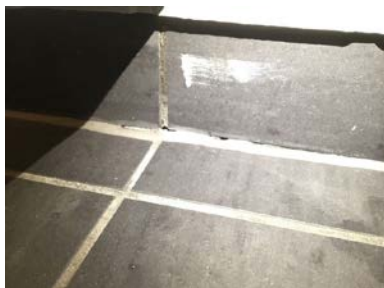
Det er påvist andre avvik: Sprekk i fuge under mellom gulv/vegg under toalett.

sprekk i fuge

- Konsekvens/tiltak: Det bør etableres avrenning inn til sluk for hele våtrommet. Det må foretas tiltak for å lukke avviket.

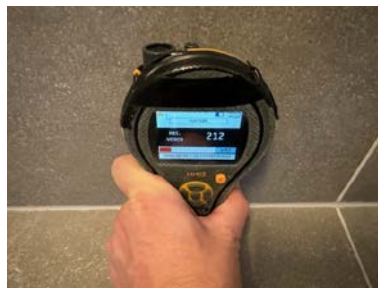
- Vurdering av avvik: Det er påvist andre avvik: Det ble observert tegn til fukt v/bruk av fuktmåler på yttervegg.

fuktutslag bad

Kontrollere og utbedre utvendig fuktsikring/drenering  
Jevnlig kontroll i rom under terreng

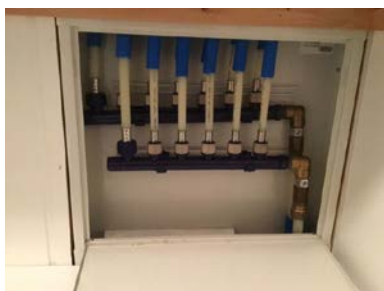
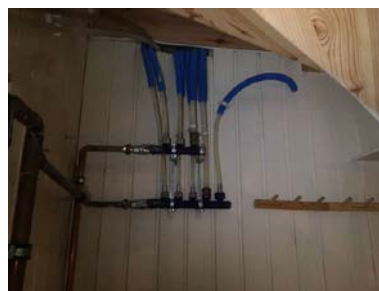
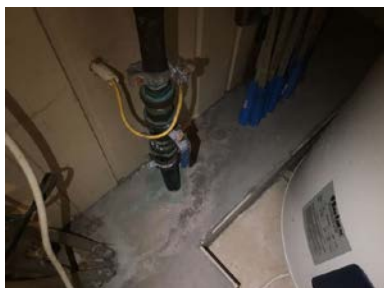
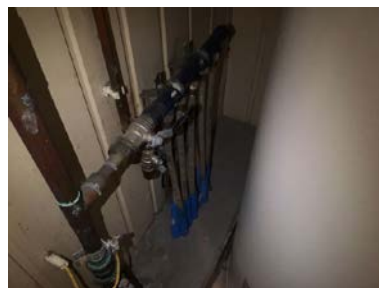
Hovedkran

- Vurdering av avvik: Det er påvist andre avvik: Rørkursene på rør-i-rør systemet på vannledninger er ikke merket. Det er åpent anlegg i kjeller og det er ikke overflater v/ røropplegg som tåler vann ihht. lekkasje.

- Rørkurser på rør-i-rør system bør merkes.
- Det må foretas tiltak for å lukke avviket.

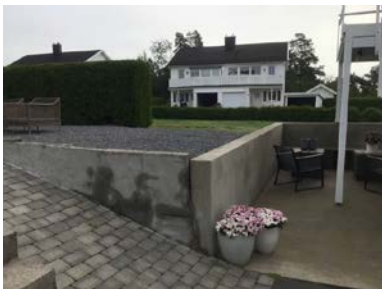
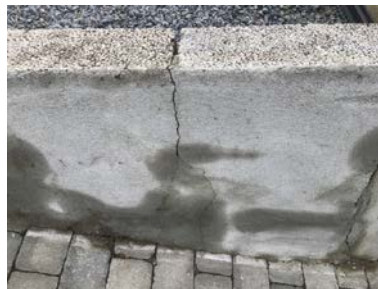
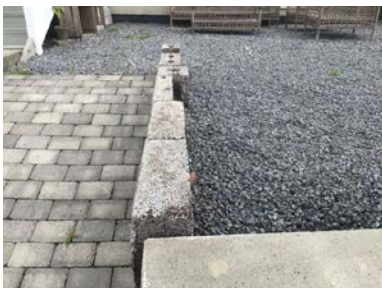
- Vurdering av avvik: Det er påvist mindre sprekker og/eller skjevheter i muren. Det mangler rekkverk/annen sikring på forstøtningsmuren(e) ut ifra dagens krav.

- Rekkverk/annen sikring på forstøtningsmur må settes opp/utbedres.
- Lokal utbedring må utføres.
- Det må foretas tiltak for å lukke avviket.

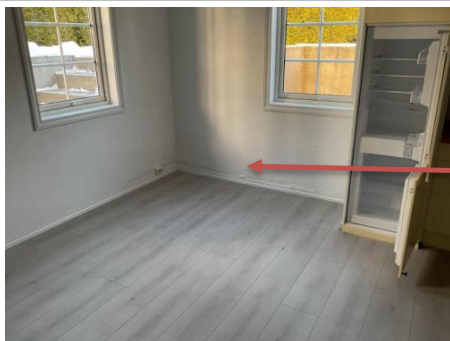
Kjøkkenvegg med fukt og saltutslag i bunn.

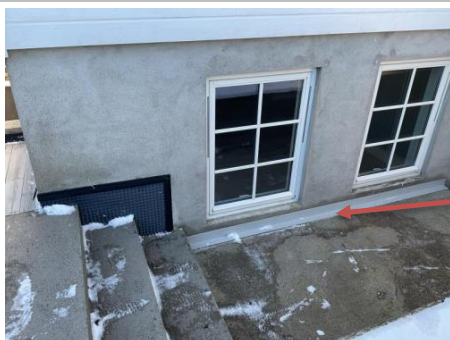
Ettermontert beslag for å forhindre fuktinntrenging.  
Dette har trolig ingen ingen effect, da det ikke er slisset inn i murverket.
