# Tilstandsrapport

Enebolig

Kremleveien 8, 3271 LARVIK

Befaringsdato: 22.04.2024

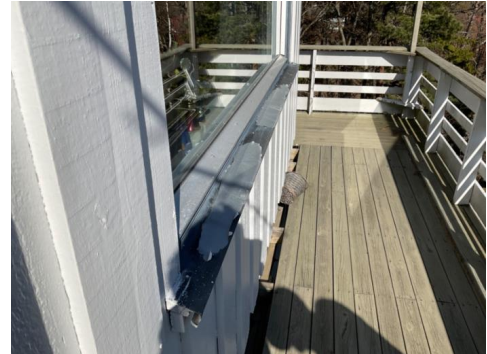
Taknedløp har noe skader etter frostspreng.  
Det er noe malingsavskalling på beslag under vinduer.

Malingsflass på vannbrett under vindu.

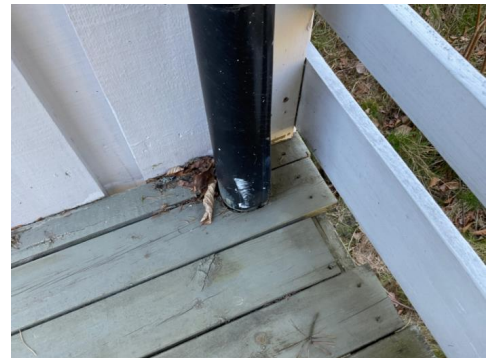
Taknedløp med frostspreng.

Taknedløp som har frostspreng bør skiftes ut.

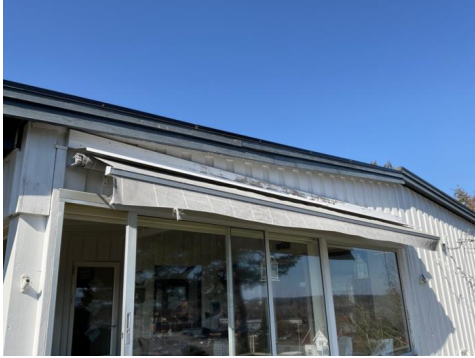
Det er noe malingsflass på deler av kledning.  
Det er noe sprekker og værslitasje på solutsatte plasser.

Kledning med alder og værslitasje.

Det kan ikke utelukkes behov for enkelte utskiftninger i fremtiden.  
Det anbefales et aktivt og godt vedlikehold for å forlenge kledningens levetid.

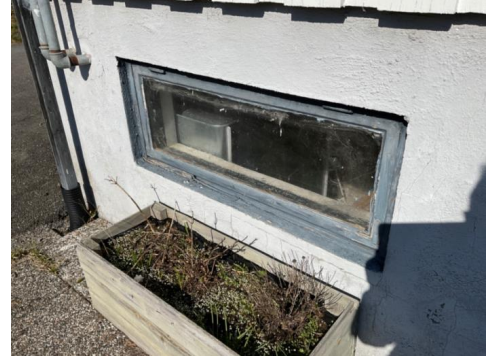
Kjellervindu fra byggeår.

Behov for utskiftninger av eldre vinduer bør påregnes.

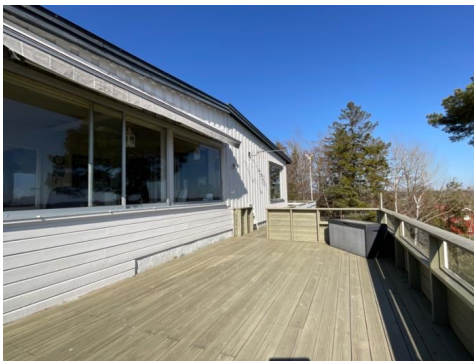
- Det er ikke krav om utbedring av rekkverkshøyde opp til dagens forskriftskrav.

Av sikkerhetsmessige hensyn anbefales det at rekkverket tilfredstiller dagens krav på 100cm

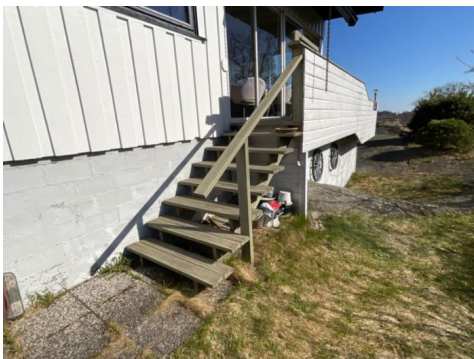
Plassbygget tretrapp fra terrasse.

Det bør lages mindre åpninger i rekkverkene.

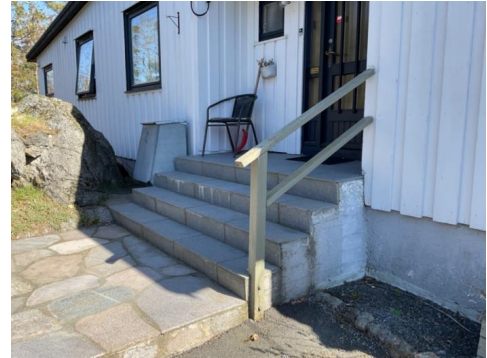
Betongtrapp i fbm. inngangsparti.

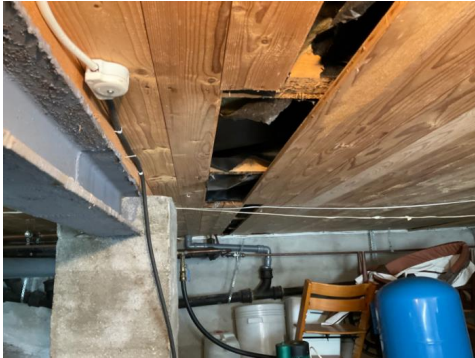
Manglende panelbord på undersiden av bjelkelag.

Det før fylles inn med panelbord der hvor det mangler.

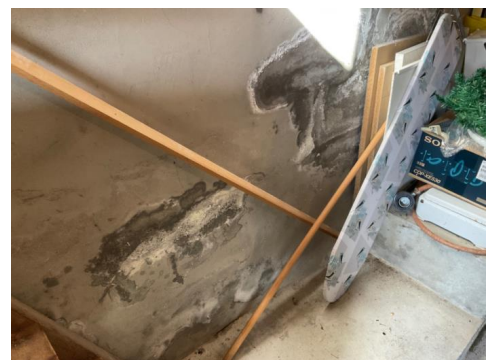
- Det er avvik:  
Det er saltutslag på vegg.  
Noe tilsig av fukt i hjørne mot øst.

Fukt og saltutslag på vegger i krypkjeller.

- Tiltak:  
Fukt og saltutslag på vegger må sees i sammenheng med drenering og dens funksjon. Det må også tilsig av fukt i kjeller.

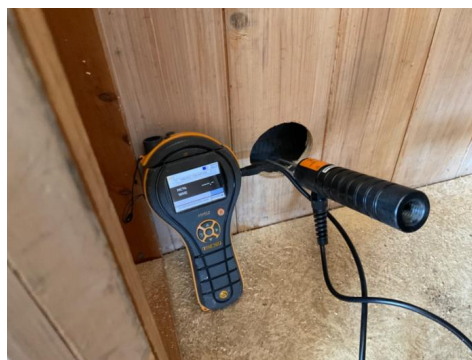
Det er foretatt hulltaking og fuktmåling i tilliggende konstruksjon til våtrommet uten at det ble påvist fukt inne i konstruksjonen.

Fuktmåling i vegg

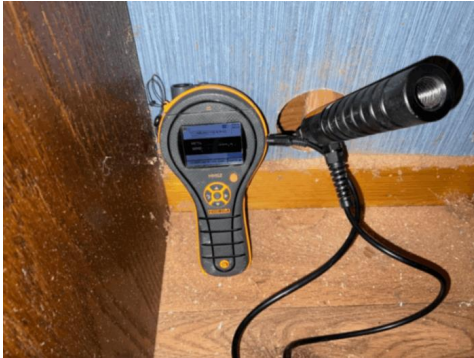
Det er foretatt hulltaking og fuktmåling i tilliggende konstruksjon til våtrommet uten at det ble påvist fukt inne i konstruksjonen.

Fuktmåling i vegg.

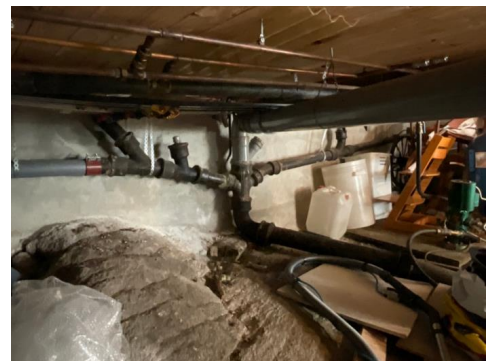
Avløpsrør.

- Det er ikke behov for utbedringstiltak siden anlegget fungerer i dag, men ut ifra alder kan skader plutselig oppstå på eldre anlegg.

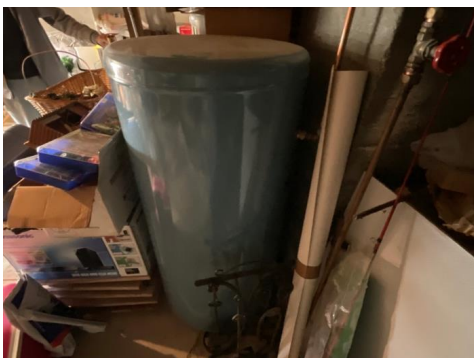
200l VV bereder

- Det er ikke behov for utbedringstiltak siden tanken fungerer i dag, men ut ifra alder kan skader plutselig oppstå på eldre tanker.

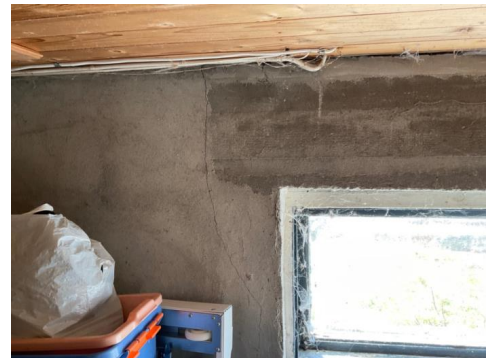
Det er noe mindre sprekker og riss i grunnmur

Riss/sprekker i grunnmur.

Ut over å følge med på sprekker og riss ansees ingen umiddelbare tiltak å være nødvendig.

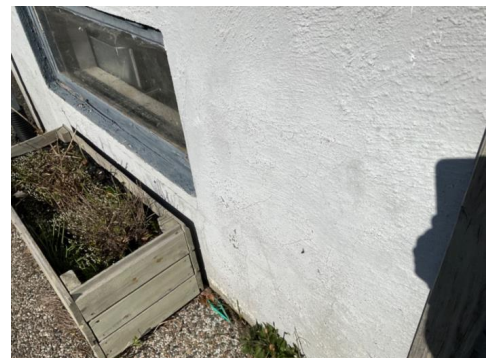
Utvendig riss i grunnmur og puss.

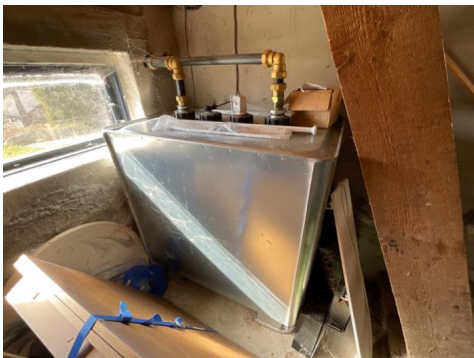
Innvendig oljetank.

For å bruke eksisterende tankt til biobrensen, må tanken kontrolleres og sertifiseres på ny. Dette for å sikre at tanken er tett. Kontrollen må utføres etter bransjestandard for tankkontroll, dokumenteres og sendes inn til Kommunen.
