Tilstandsrapport

Enebolig

Kremleveien 8, 3271 LARVIK

Befaringsdato: 18.03.2026

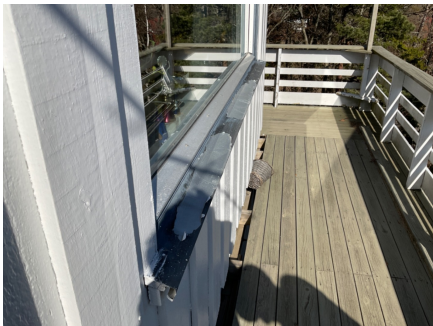
Taknedløp har noe skader etter frostspreng.
Det er noe malingsavskalling på beslag under vinduer.

Malingsflass på vannbrett under vindu.

Malingsavskalling på beslag under vinduer bør utbedres for å forhindre rustdannelse og forringelse av beslaget.

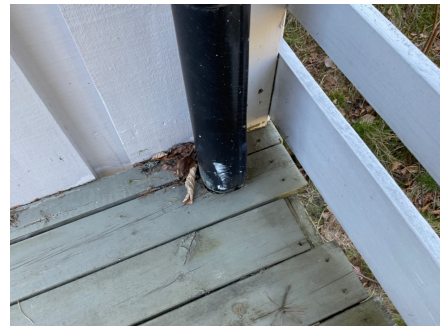
Taknedløp med frostspreng.

Taknedløp som har skader etter frostspreng bør skiftes ut for å unngå lekkasjer og videre skader på bygningskonstruksjonen.

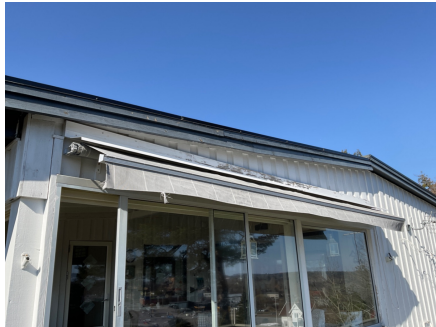
Det er sprekker og værslitasje på solutsatte plasser.

Kledning med alder og værslitasje.

Det bør utføres nødvendig vedlikehold som skraping, grunning og maling av kledning for å hindre videre forringelse og redusere risiko for råteskader.

Sprekker og værslitasje på solutsatte plasser bør utbedres for å forhindre fuktopptak og ytterligere skader på kledning og underliggende konstruksjon.

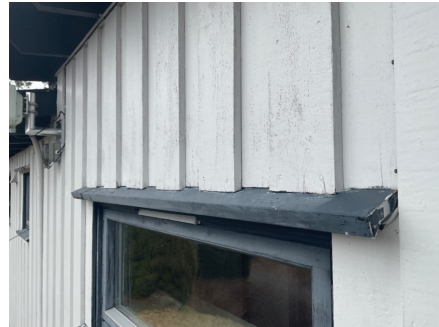
Kledning som er ført helt ned mot vannbrett

Kledning og vindusbelistning som er ført helt ned til vannbrett og beslag bør kontrolleres jevnlig for råte, og eventuelle skadede bord bør skiftes for å unngå fuktskader.

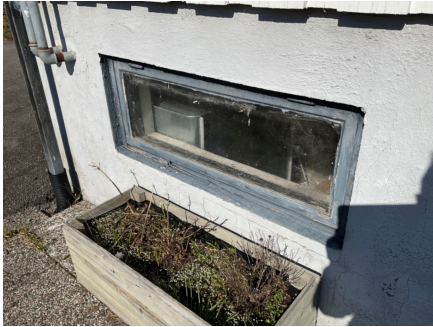
Kjellervindu fra byggeår.

• Tiltak:
Eldre vinduer bør følges opp med jevnlig vedlikehold og eventuelt utskiftes etter behov, for å unngå ytterligere forringelse, varmetap og risiko for fuktskader.

Malingsavskalling og værslitasje bør utbedres for å beskytte treverket mot råte og forlenge vinduenes levetid.

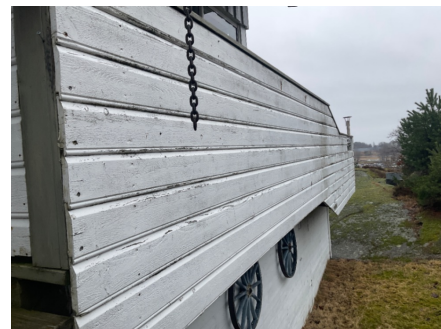
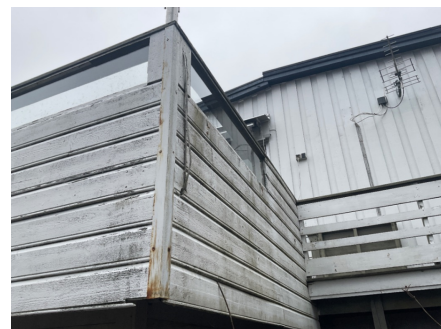
Rekkverk med grønske og malingsflass.

Av sikkerhetsmessige hensyn anbefales det at rekkverket tilfredstiller dagens krav på 100cm. Rekkverket har en høyde som utgjør en fare for at personer kan falle ut over rekkverket og skade seg.

Normalt vedlikehold som vaksing og overflatebehandling anbefales. Dette for å hindre at bygningsdelene skades og blir i så dårlig stand at de må skiftes.

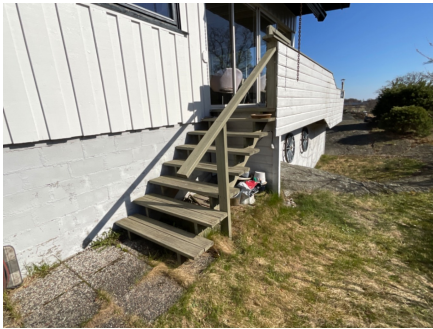
Plassbygget tretrapp fra terrasse.

Åpningene i rekkverket bør reduseres slik at de tilfredsstiller gjeldende krav, for å redusere risikoen for fallulykker, spesielt for barn.

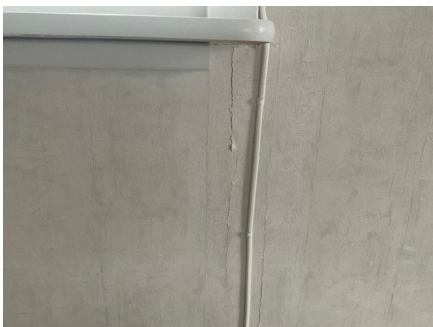
Det er noe sprekk i plater på vegg rundt vindu i stue.

Sprekk i plater rundt vindu

Sprekkene i platene rundt vinduet bør utbedres for å hindre videre forringelse og for å opprettholde et pent og funksjonelt innemiljø. Dersom sprekkene ikke utbedres, kan det føre til ytterligere skader på overflaten og redusert estetisk verdi.

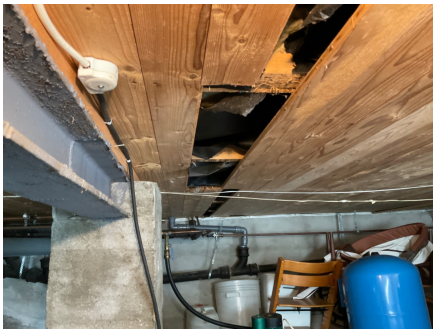
Manglende panelbord på undersiden av bjelkelag.

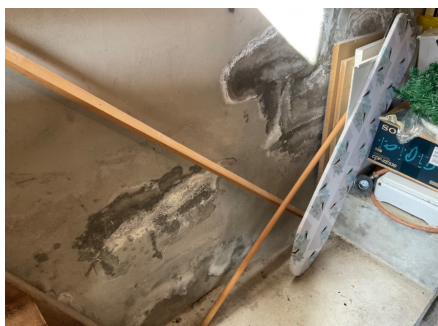
Noe tilsig av fukt i hjørne mot øst.

Fukt og saltutslag på kjellervegger og gulv må sees i sammenheng med alder og tilstand på drenering og utvendig fuktsikring av grunnmur. Det anbefales å holde kjelleren godt luftet.

Fukt og saltutslag på vegger i krypkjeller.

Det ble på befaringen ikke målt forhøyet luftfuktighet i krypkjeller. Om fuktigheten skulle stige som følge av tilsig av fukt bør det iverksettes tiltak for å minske eller fjerne tilsig av fukt i kjelleren.

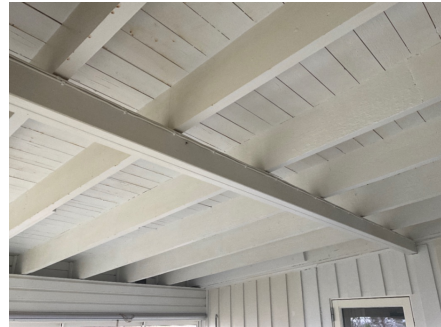
Bjelke i taket på sommerstuen virker noe underdimensjonert.
Det er noe fuktskjolder i tak på sommerstue.

Underdimensjonert bjelke i tak.

Bjelken i taket bør forsterkes for å hindre nedbøying eller skade på konstruksjonen ved store mengder snø.

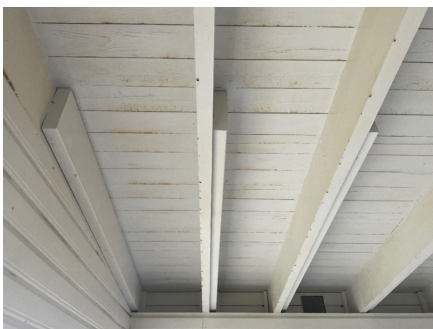
Fuktskjolder i undertak.

Fuktskjolder i tak bør følges med på. Om det blir flere skjolder bør taktekkingen sjekkes. Det er ikke kjent om skjoldene er fra før takomleggingen.

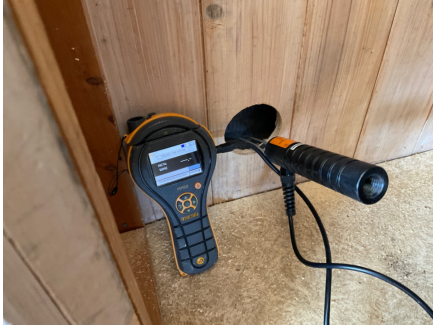
Det er foretatt hulltaking og fuktmåling i tilliggende konstruksjon til våtrommet uten at det ble påvist fukt inne i konstruksjonen. Hulltaking er foretatt på en tilfeldig valgt plass hvor det vil være sannsynlig at det kan forekomme fukt, sett opp mot fuktbelastning i våtrommet. Det kan ikke gis noen uforbeholden garanti for øvrige vegger i rommet.

Tilstandsgrad TG:0 er satt med bakgrunn i at det ikke er målt fukt i konstruksjonen.

Fuktmåling i vegg

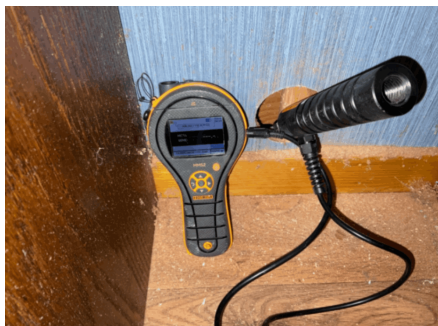
Det er foretatt hulltaking og fuktmåling i tilliggende konstruksjon til våtrommet uten at det ble påvist fukt inne i konstruksjonen. Hulltaking er foretatt på en tilfeldig valgt plass hvor det vil være sannsynlig at det kan forekomme fukt, sett opp mot fuktbelastning i våtrommet. Det kan ikke gis noen uforbeholden garanti for øvrige vegger i rommet.

Tilstandsgrad TG:0 er satt med bakgrunn i at det ikke er målt fukt i konstruksjonen.

Fuktmåling i vegg.

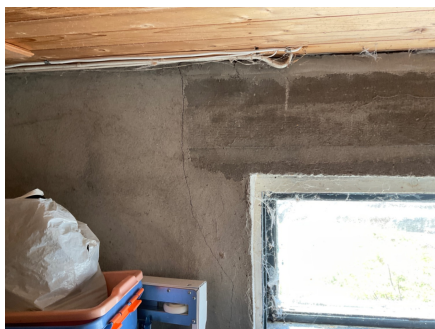
Det er noe riss og sprekker i grunnmur. det er noe grønske og malingsavskalling på enkelte plasser.

Mindre riss og sprekker er ikke unaturlig på eldre konstruksjoner.

Riss/sprekker i grunnmur.

Riss og sprekker bør følges med på for å se på utviklingen over tid. Ved bevegelse bør det iverksettes tiltak. Løs murpuss og maling bør fjernes og erstattes med ny puss og maling. Dette for å gjøre grunnmuren motstandsdyktig mot fukt og vanninntrenging.

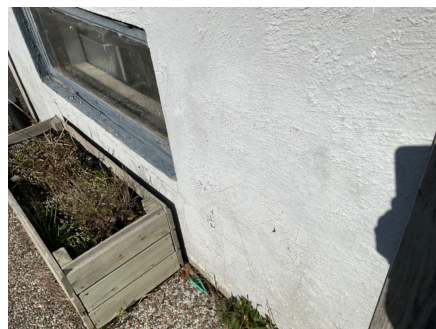
Utvendig riss i grunnmur og puss.

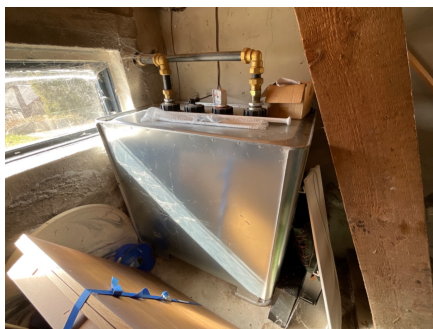
betryggende stand. Eier av bygget er også ansvarlig for skadene en oljelekkasje forårsaker om tanken går lekk.

Innvendig oljetank.

For å bruke eksisterende tank til biobrensen, må tanken kontrolleres og sertifiseres på ny. Dette for å sikre at tanken er tett. Kontrollen må utføres etter bransjestandard for tankkontroll, dokumenteres og sendes inn til Kommunen.
