# Tilstandsrapport

Boligbygg med flere boenheter

Gamleveien 87 A, 1475  
FINSTADJORDET

Befaringsdato: 06.05.2025

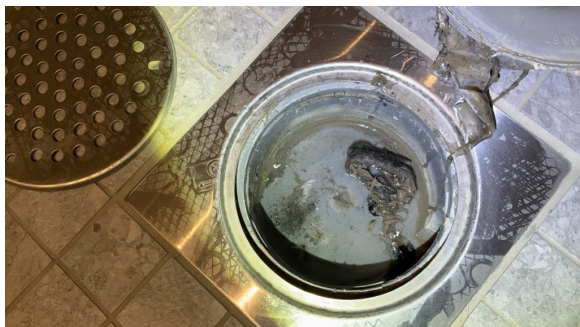
### TG 1 Sluk, membran og tettesjikt

Sluk av plast med tilhørende vannlås og synlig mansjett under klemring. Membranen kan ikke inspiseres uten å gjøre destruktive inngrep, som å fjerne fliser. Det er viktig å merke seg at membran er en bygningsdel med naturlig slitasje over tid og en begrenset forventet levetid.

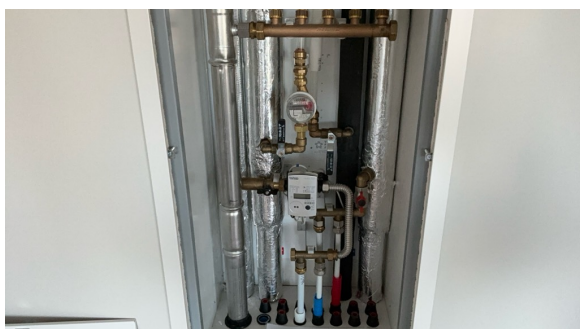
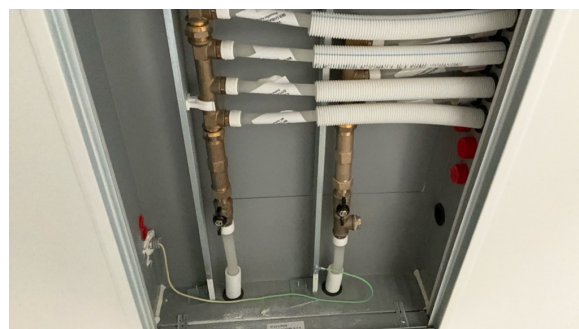
### TG 1 Vannledninger

Type rør: Plast med rør-i-rør.

Synlighet: Anlegget er i hovedsak skjult.

Hovedstoppekran: Plassert i fordelerskap på soverom.

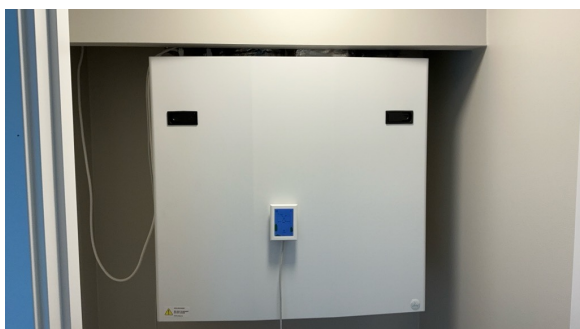
## TG 1 Ventilasjon

Boligen har montert balansert ventilasjonsanlegg, med avtrekk fra kjøkken og bad, samt lufttilførsel i oppholdsrommene. Luftespalter under innvendige dører. Aggregat plassert i teknisk rom. Generell service og vedlikehold må forventes. Det anbefales å skifte filter hver 6. måned.

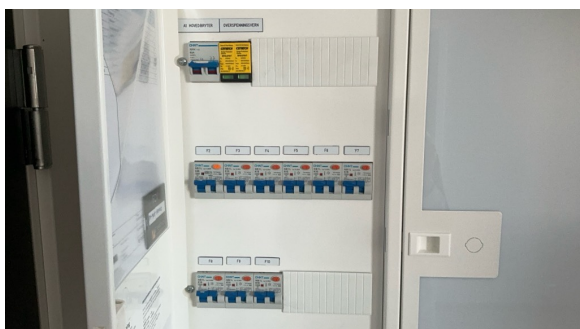
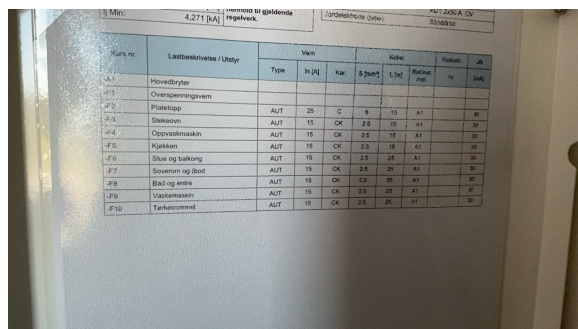
## TG 1 Elektrisk anlegg

Sikringsskap med automatsikringer plassert i entré. Sikringsskapet er ikke videre undersøkt da dette krever spesialkompetanse.

Nei
