Tilstandsrapport

Selveierleilighet

Buskogen 75, 1675 KRÅKERØY

Befaringsdato: 21.01.2025

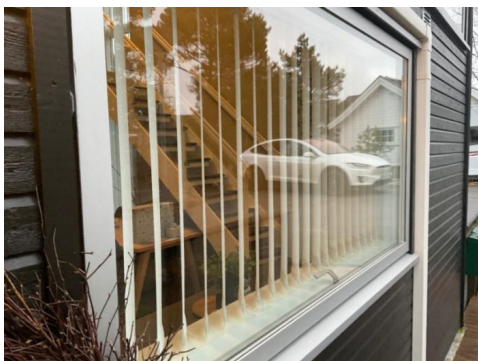
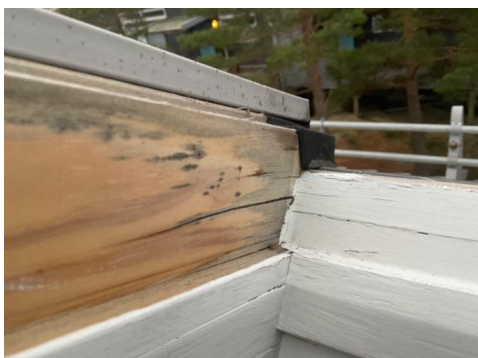
TG 2 Vinduer

Vinduer med rammer og karmene i aluminium og tre med isolerglass fra byggeår.

- Karmene i vinduer er slitte og det er sprekker i treverket.

Gjelder takvindu.

- Det må foretas lokal utbedring.

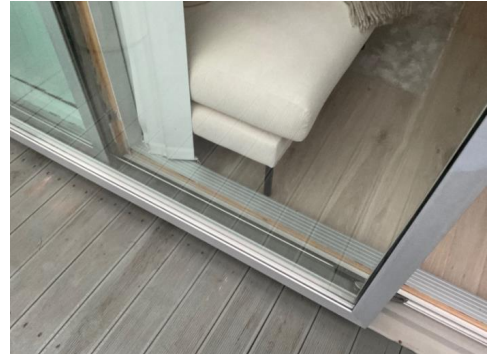
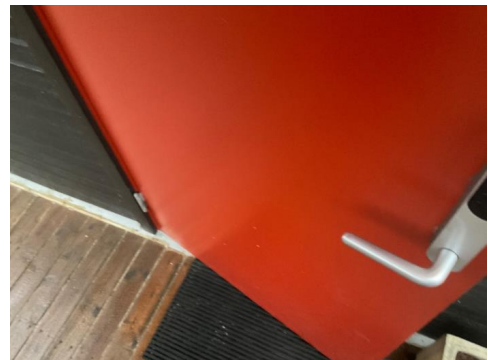
TG 1 Dører

Ytterdør i tre med innfelt glassfelt fra byggeår.

Verandadør i aluminium med stort glassfelt med isolerglass fra byggeår.

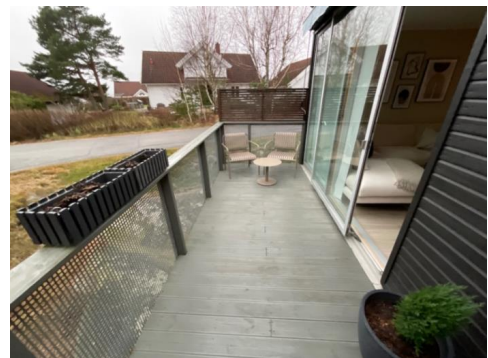
TG 2 Balkonger, terrasser og rom under balkonger

Fra stue/kjøkken er det adgang til veranda på 10 kvm.

- Rekkverket er for lavt i forhold til dagens krav til rekkverkshøyder. Rekkverk er målt til ca. 95 cm. I henhold til dagens krav skal rekkverk være minimum 1 meter.

- Det er ikke krav om utbedring av rekkverkshøyde opp til dagens forskriftskrav.

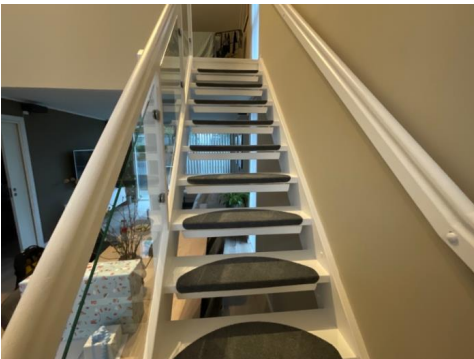
TG 2 Innvendige trapper

Åpen trapp i tre mellom etasjene.

- Åpninger mellom trinn i innvendig trapp er større enn dagens forskriftskrav.
- Det mangler håndløper på vegg i trappeløpet.

- Håndløper må monteres på vegg for å tilfredsstille krav på byggetidspunktet.
- Det er ikke krav om utbedring av åpninger opp til dagens krav.

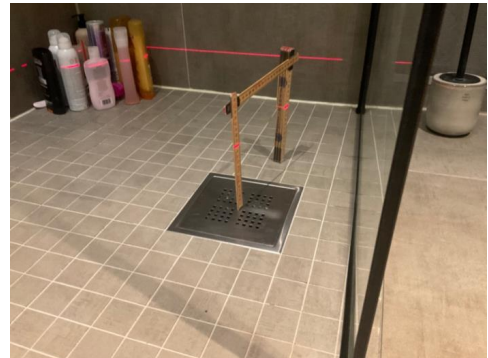
TG 2 Overflater Gulv

Flislagt gulv med elektriske varmekabler. Fallforhold til sluk er målt til ca. 15 mm fra topp membran til topp av slukrist.

- Det er påvist at høydeforskjell fra topp slukrist til gulv/synlig topp membran ved dørterskel er mindre enn 25 mm.

- Våtrommet fungerer med dette avviket.

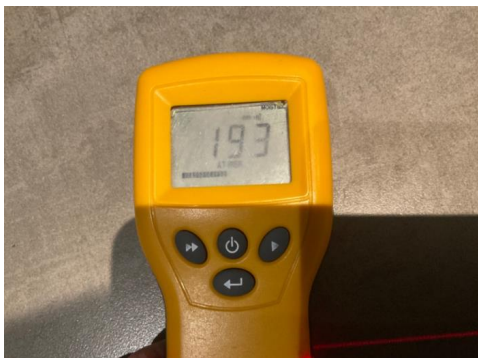
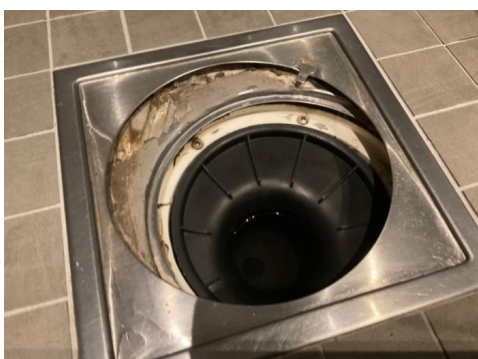
TG 2 Sluk, membran og tettesjikt

Plastsluk.

Fuktmåler viser noe utslag.

- Mer enn halvparten av forventet brukstid er passert på membranløsningen.
- Mer enn halvparten av forventet brukstid er passert på slukløsningen.

Rommet er i bruk og fungerer med dagens tilstand.

Et våtrom har begrenset med levetid og i henhold til dagens forskrift er mer enn halvparten av forventet brukstid oppbrukt på membran- og slukløsning.

Utslag på fuktmåler vurderes som normalt opp mot alder og forventet levetid på vannrett sjikt. Det bør dog gjøres tiltak på rommet innen rimelig tid. Et våtrom har begrenset med levetid. Det anbefales å montere dusjkabinett for å minske vannbelastningen hvis rommet ikke skal oppgraderes innen rimelig tid.

- Sluket må sjekkes og rengjøres jevnlig.
- Installering av tett dusjkabinett anbefales.
- Overvåk tilstanden jevnlig. For å få tilstandsgrad 0 eller 1 må slukløsningen skiftes ut og sannsynligvis må også membransjiktet skiftes/utbedres. Det er imidlertid vanskelig å si noe om tidspunktet for når dette er nødvendig.

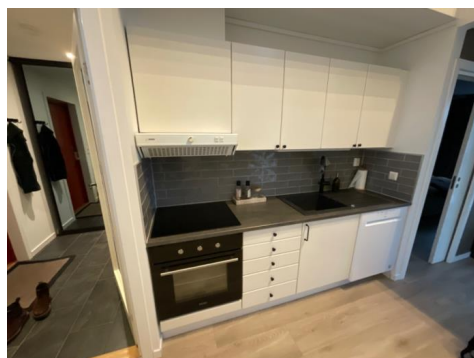
TG 1 Overflater og innredning

Kjøkkeninnredning fra byggeår. Modernisert med fliser, ny benkeplate, vask og plåteopp i 2019.

Kjøkkenet har slette fronter og laminat benkeplate. Integriert komfyr, plåteopp og kjøl/fryseskap, underbygget oppvaskmaskin.

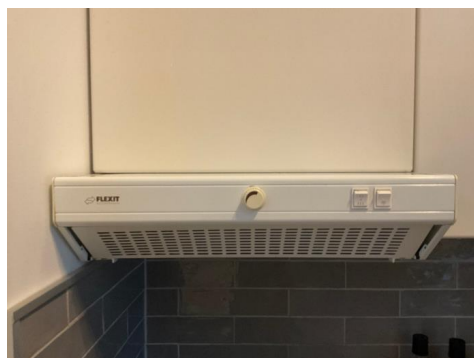
TG 2 Avtrekk

Mekanisk avtrekk via sentralavtrekk (Flexit).

Begynnende høy alder på ventilator.

- Det er ikke behov for utbedringstiltak.

Ikke nødvendig med tiltak da den fungerer i dag, men grunnet alder kan skader plutselig oppstå.

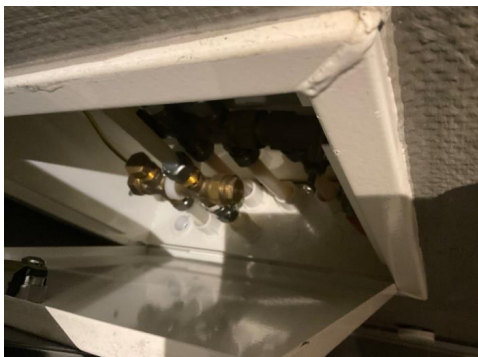
TG 1 Vannledninger

Vannrør av pex (rør-i-rør) og flexislange.

Avvik på alder slår først inn ved 25 år og konstruksjonen får derfor tilstandsgrad 1 nå. Det noteres at det nærmer seg at mer enn halvparten av forventet brukstid er oppbrukt.

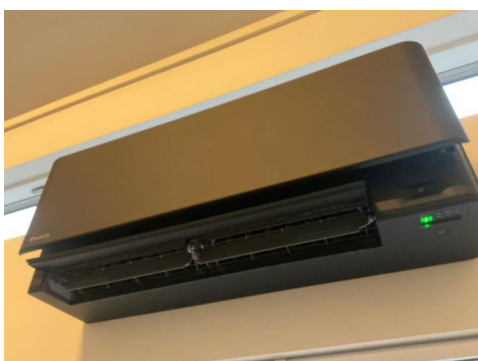
! TG 0 Varmesentral

Varmepumpe fra nyere dato.

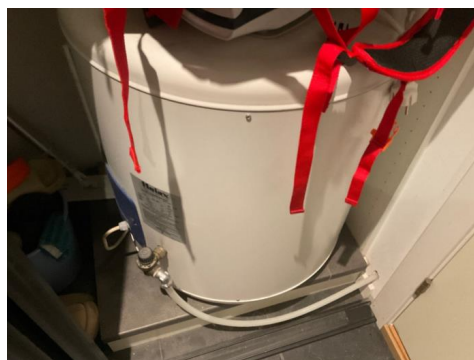
! TG 2 Varmtvannstank

Varmtvannsbereider på 120 liter fra byggeår.
Montert i skap i entré/gang.

Det er drensåpning fra sikkerhetsventil inn til tilstøtende våtrom, dog krever den nye forskriften i tillegg egen avrenningsmulighet i rommet berederen står i da det kan komme lekkasje fra berederen forøvrig.

Bereider skal etter dagens forskrifter være tilkoblet egen koblingsboks. Det var ikke et krav på oppføringstidspunktet, men det anbefales at dette etableres.

- Det bør etableres tilfredsstillende avrenning eller lekkasjesikring ved varmtvannstank.
- Det er ikke behov for utbedringstiltak siden tanken fungerer i dag, men ut ifra alder kan skader plutselig oppstå på eldre tanker.
- Det bør etableres tilfredsstillende el-tilkobling etter gjeldende forskrift.
