Tilstandsrapport

Enebolig
  Hasselveien 2, 3158 ANDEBU
  SANDEFJORD kommune

# gnr. 218, bnr. 39, fnr. 7

Befaringsdato: 07.02.2025

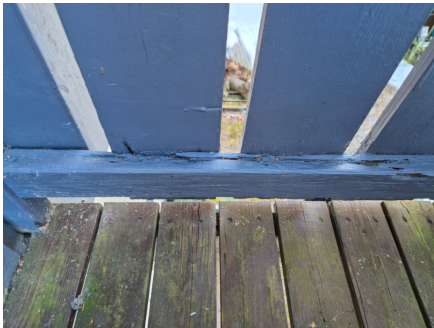
- Det er påvist fukt-/råteskader i konstruksjonen.

Råteskader i rekkverk.

- Råteskadede konstruksjoner må skiftes ut.

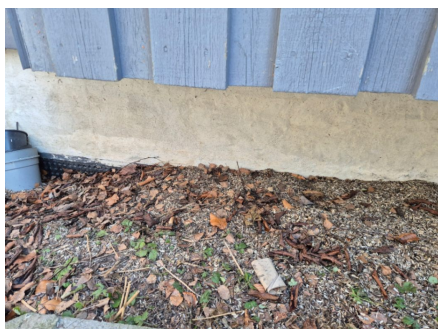
Noe synlig vorteplast mot grunnmur.

- Tiltak for redrenering rundt boligen kan ikke utelukkes.

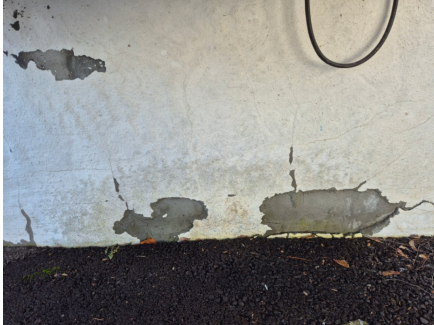
Boligen ligger i noe skrått terreng, dette fører til naturlig fuktbelastning mot deler av grunnmur. Det er ikke mulig å kontrollere eventuell fuktmembran/fuktsperre eller drenering.

Det er viktig at terrenget har tilstrekkelig helling bort fra grunnmuren for å sikre effektiv drenering. Overflatevann bør ledes raskt vekk for å unngå unødvendig fuktbelastning på utvendig fuktsikring og drenering.

Det anbefales terrengjustering for å få riktig fall langs grunnmuren i forbindelse med en evt. re-drenering. Ideelt bør det i en avstand på ca. 3 meter være god helning vekk fra husets grunnmur.

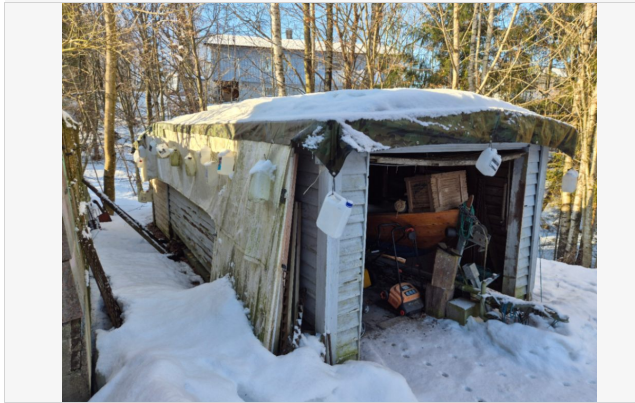
Bod

Påvist store råteskader og utett takteking.
Bygg må påregnes omfattende oppgraderinger og vedlikehold.
