Tilstandsrapport

Selveierleilighet

Tordenskiolds gate 9 D, 1606 FREDRIKSTAD

Befaringsdato: 05.11.2024

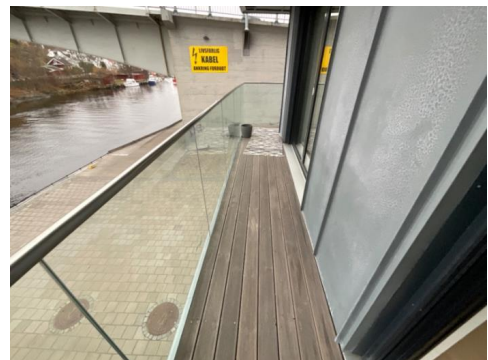
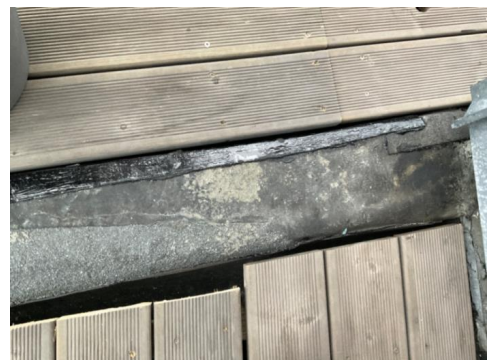
TG 2 Balkonger, terrasser og rom under balkonger og terrasser

Fra det ene soverommet og stue/kjøkken er det adgang til balkonger på hhv. 20 kvm og 3 kvm.

Rekkverkshøyde er målt til ca. 120 cm og er innenfor dagens krav.

Det mangler beslag over deler av bærende bjelke som er tettet med banemembran/papp.

Bør utbedres.

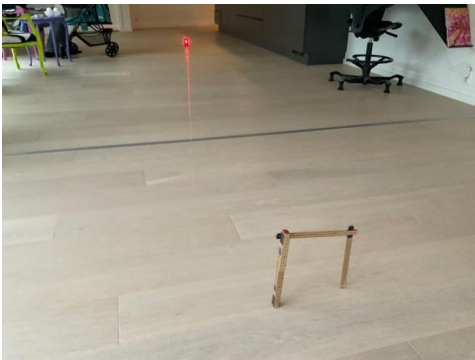
! TG 0 Etasjeskille/gulv mot grunn

Etasjeskillere av betong hulldekkeelementer.

Det er målt med nivålaser som viser at etasjeskillere/gulv er innenfor referanseverdier i henhold til dagens forskrift.

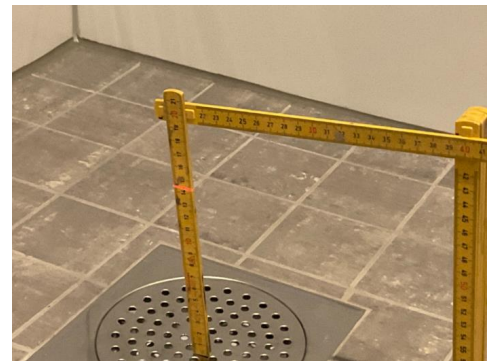
! TG 0 Overflater Gulv

Flislagt gulv med vannbåren gulvvarme. Det er målt en høydeforskjell på ca. 30 mm fra topp membran til topp slukrist.

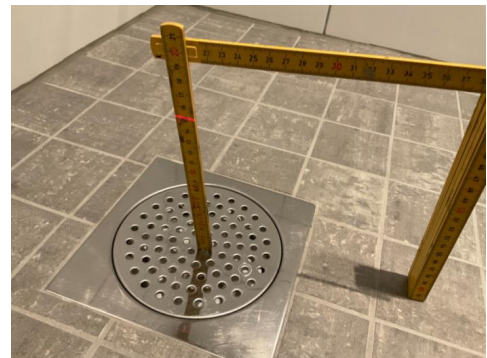
! TG 0 Overflater Gulv

Flislagt gulv med vannbåren gulvvarme. Det er målt en høydeforskjell på ca. 35 mm fra topp membran til topp slukrist.

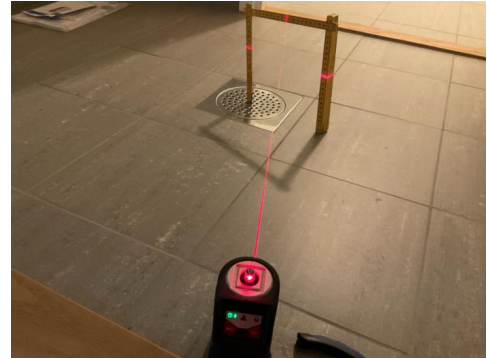
! TG 2 Overflater Gulv

Flislagt gulv med vannbåren gulvvarme. Det er målt en høydeforskjell på ca. 17 mm fra topp membran til topp slukrist.

- Det er påvist at høydeforskjell fra topp slukrist til gulv/synlig topp membran ved dørterskel er mindre enn 25 mm.

- Våtrommet fungerer med dette avviket.

Kostnadsestimat: Ingen umiddelbar kostnad
