# Tilstandsrapport

Fritidsbolig

Lakkergeta 154, 2923 TISLEIDALEN

Befaringsdato: 16.10.2025

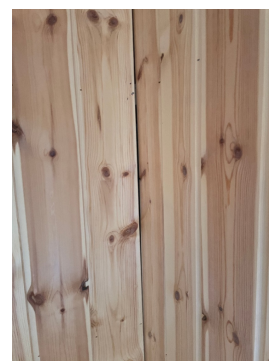
Ufaglig avslutning på trepanel i hjørner.

Det bør gjøres lokale utbedringer.

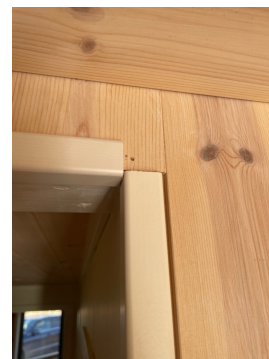
Eksempel på ufaglig avslutning på listverk

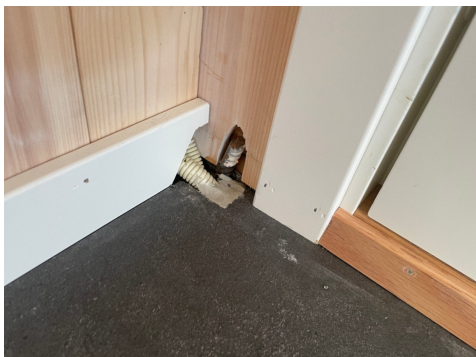
Eksempel på ufaglig avslutning/løsning.

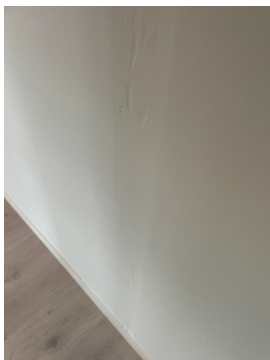
Plater mangler overdekning.

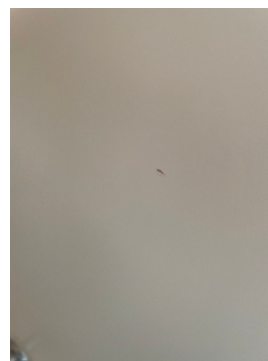
Hakk i dør

Det bør gjøres lokal utbedring.

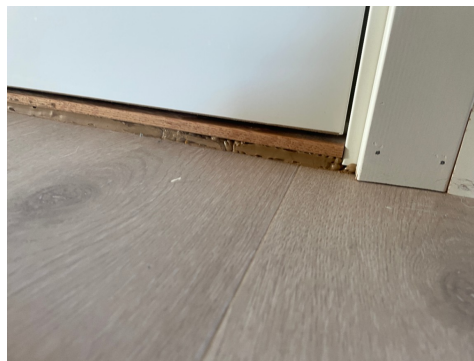
Ufaglig avslutning mot gulv.,

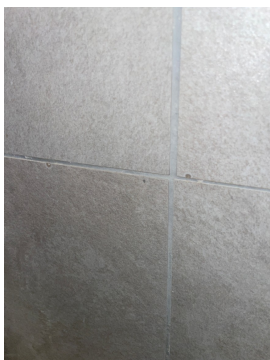
- Det er påvist avvik i fuger.

Små skader i flisflater

- Det er ikke behov for utbedringstiltak.

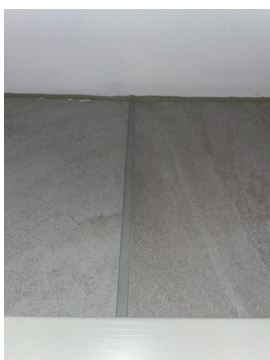
Forskjellig størrelser på fuger

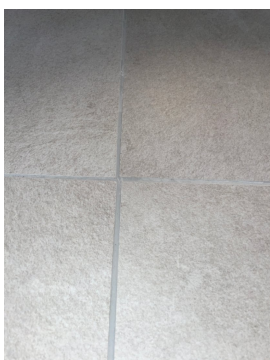
Trapping på fliser.

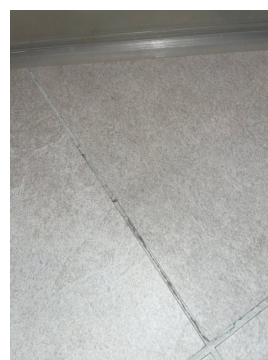
- Det er påvist at flisfuger har riss/sprekker.
- Det er påvist at noen fliser har bom (hulrom under).
- Det er påvist avvik i fallforhold til sluk i forhold til krav i forskrift på byggetidspunktet.
- Det er påvist avvik i krav til høydeforskjell/fall-løsning på våtrommet.
- Målinger viser at det ikke er fall til sluk (motfall).

Løs flis ved toalett

- Overflater må utbedres eller skiftes.
- Andre tiltak:
  - Til tross for avviket i fall/høydeforskjell til sluk, vil gulvet fortsatt kunne lede vann mot sluket, men med redusert effektivitet. Dette kan potensielt øke risikoen for vannansamling i enkelte områder av badet.
- Fuger bør skiftes ut.

Kostnadsestimat satt for utbedring av løs flis ved toalett og etablering av flomsikring med membranoppkant ved dør.

**Kostnadsestimat: Under 20 000**

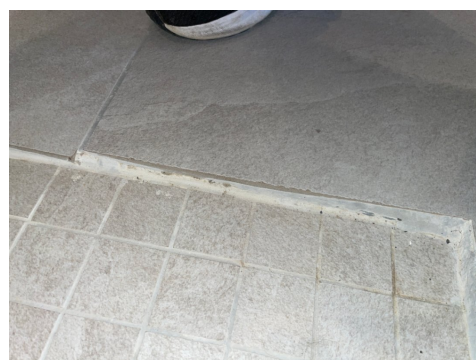
Ufaglig avslutning på flisflater

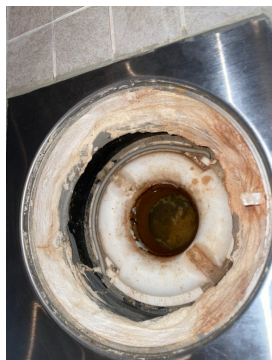
Det er registrert avvik på membran høyde jmf. avvik under kontrollpunkt 'Overflater gulv'

Sluk i dusj.

Iht. uavhengig kontroll bør følgende dokumentasjon fremlegges.  
Dokumentasjon fra utført kvalitetssikring jmf. oppgitte rutiner til uavhengig kontroll, bør fremlegges.

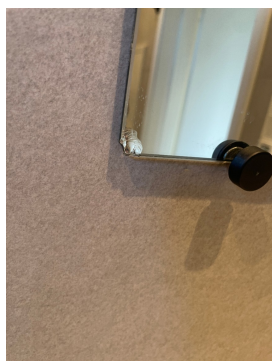
- Det er påvist andre avvik:
- Det er registrert en skade i hjørne på speil.

Skade i speil .

Det bør gjøres tiltak lokal utbedring. evt. utskiftning.

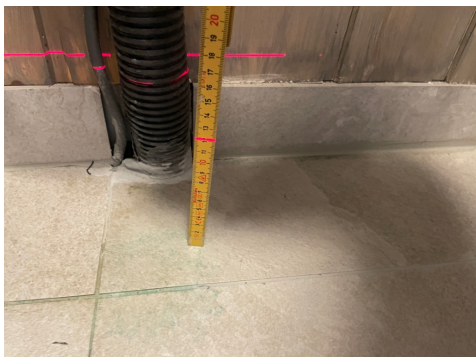
- Det er mulighet for at det kan forekomme vannlekkasje på våtrommet hvor vann ikke vil gå til sluk.
- Det er påvist avvik i krav til høydeforskjell/fall-løsning på våtrommet.
- Målinger viser at det ikke er fall til sluk (motfall).

Avvik fremkommer også i kontrollrapport fra uavhengig kontrollør.

Manglende tettesjikt rundt rørgjennomføring i gulv og rommet mangler fall til sluk.

- Påviste avvik må utbedres, gulvet må bygges med riktig fall.

Kostnadsestimat: 20 000 - 100 000

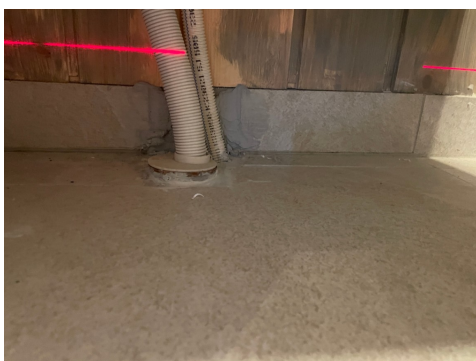
- Det er påvist mangelfull/feil utførelse rundt rørgjennomføringer e.l. som gir fare for fukt i konstruksjonen i våtsone.

Avvik registrert på rørgjennomføringer i gulv og det er avvik på membran høyde jmf. avvik under 'Overflater Gulv'

Avvik på tettesjikt rundt rørgjennomføringer.

- Det må foretas lokale tiltak for å utbedre utettheter på våtrommet.

I forbindelse med ombygging av fall på gulv kan membran rundt rørgjennomføringer og høyder utbedres.

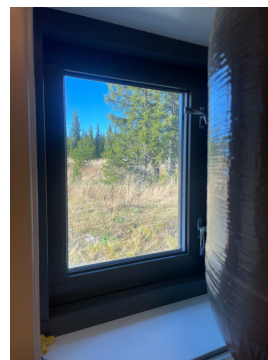
Vindu kan åpnes. Ikke noe ventilasjon utover dette.

- Mekanisk avtrekk bør etableres.
- Spalte eller veggventiler for tilluft må lages.

Kostnadsestimat: Under 20 000

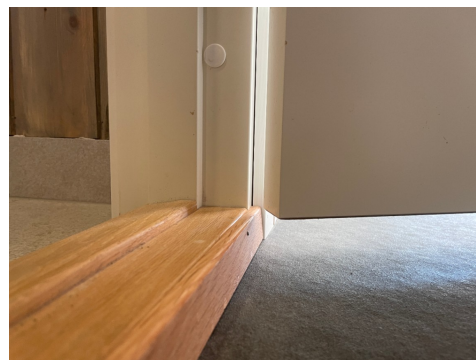
Ingen ventilering ved dør

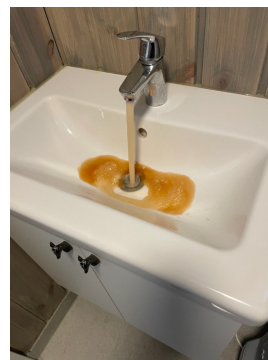
Brunt vann ved test

På bakgrunn av observasjon ved tapping av vann må vannkvaliteten dokumenteres.
